SITUACIÓN DEFICIENCIAS DETERMINADAS

DEPARTAMENTO:	Escuintla	MUNICIPIO:	Tiquisate
NOMBRE DEL ESTABLECIMIENTO:	EORM	DIRECCIÓN DEL ESTABLECIMIENTO:	ALDEA SAN FRANCISCO MADRE VIEJA
CÓDIGO DEL ESTABLECIMIENTO:	05-06-0317-43	FECHA:	09 de mayo 2024

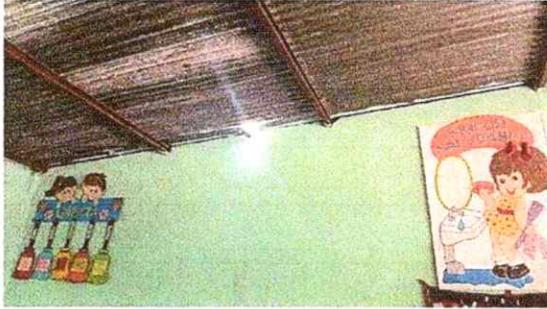
1.1 Sustitución de Lámina, por Lámina troquelada aluzinc calibre 26
1.3 Sustitución de elementos de fijación
2.3 Sustitución de estructura de soporte de metal, por metal

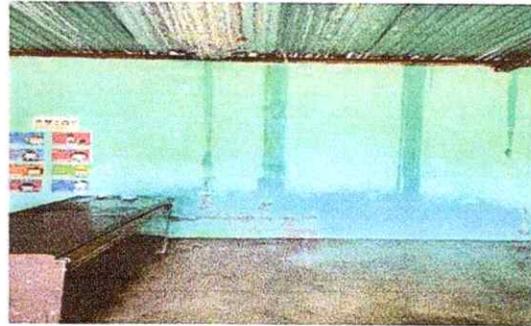
1.1 Sustitución de Lámina, por Lámina troquelada aluzinc calibre 26
1.3 Sustitución de elementos de fijación
9. Pintura en muros exteriores e interiores

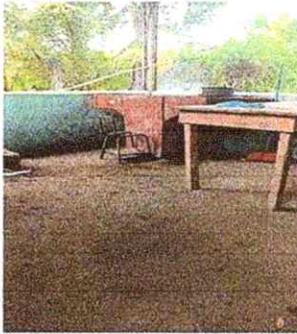
6. Piso
6.1 Reparación de piso de torta de concreto

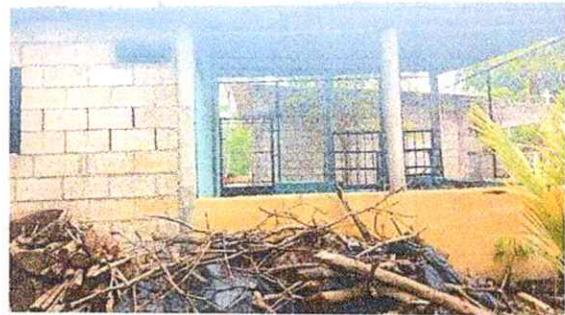
9. Pintura en muros exteriores e interiores
21.1 Repello en muros
21.4 Sellado de grietas y fisuras en muros

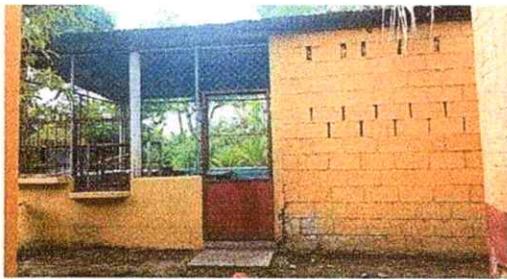
9. Pintura en muros exteriores e interiores
21.1 Repello en muros
21.4 Sellado de grietas y fisuras en muros

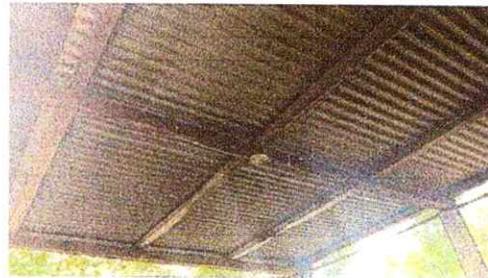
1.1 Sustitución de Lámina, por Lámina troquelada aluzinc calibre 26
1.3 Sustitución de elementos de fijación
2.3 Sustitución de estructura de soporte de metal, por metal
