SITUACIÓN DEFICIENCIAS DETERMINADAS

| DEPARTAMENTO: | Escuintla | MUNICIPIO: | Tiquisate |
| NOMBRE DEL ESTABLECIMIENTO: | EORM | DIRECCIÓN DEL ESTABLECIMIENTO: | ALDEA SAN FRANCISCO MADRE VIEJA |
| CÓDIGO DEL ESTABLECIMIENTO: | 05-06-0317-43 | FECHA: | 23/08/2024 |

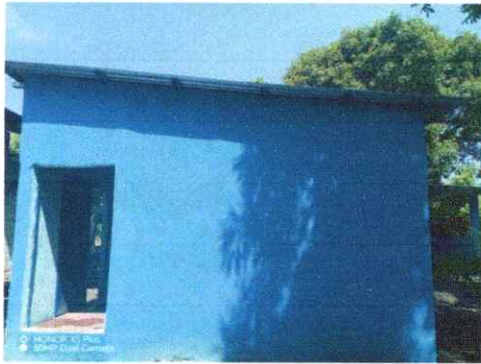
Foto1: 4.3 Sustitución de puertas

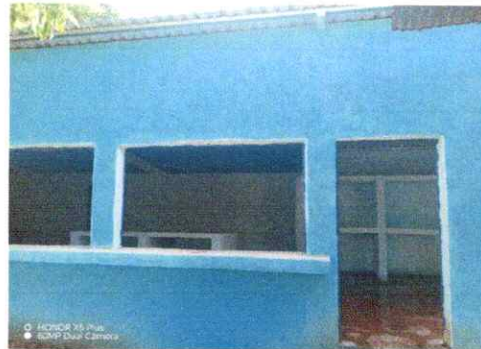
Foto 2: 5.2 Sustitución de estructura de metal de ventana

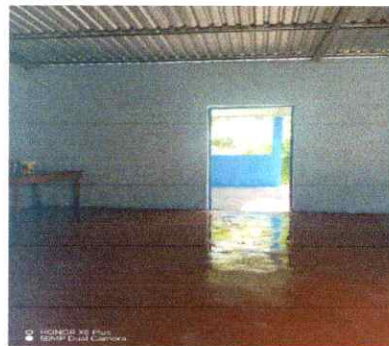
Foto 3: 6.1 Reparación de piso de torta de concreto

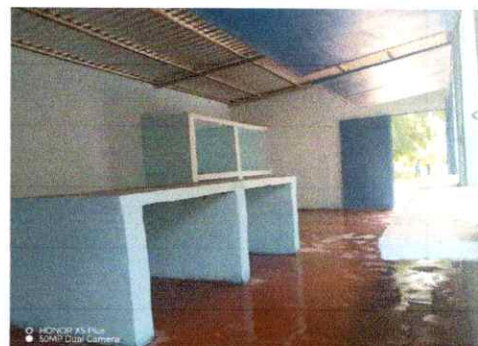
Foto 4: 6.5 Sustitución de piso de torta de concreto

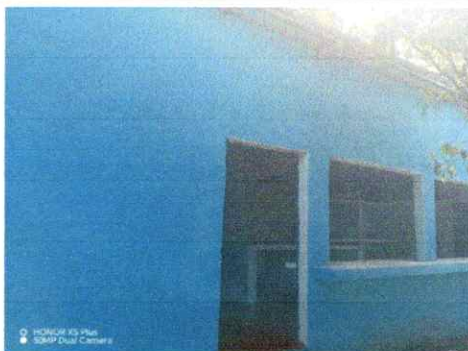
Foto 5: 9.1 Pintura en muros exteriores e interiores

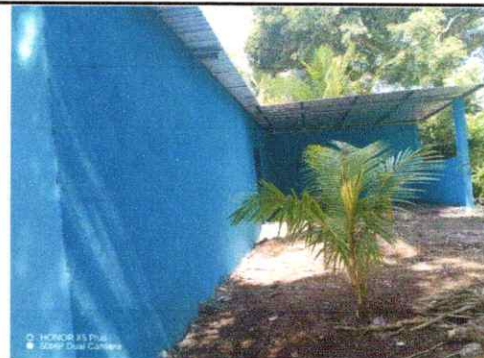
Foto 6: 9.1 Pintura en muros exteriores e interiores
