**REGISTRO FOTOGRÁFICO
PROGRAMA DE MANTENIMIENTO DE EDIFICIOS ESCOLARES PÚBLICOS**

DEPARTAMENTO:	Escuintia	MUNICIPIO:	Tiquisate
NOMBRE DEL ESTABLECIMIENTO:	EORM Manuel José Arce	DIRECCIÓN DEL ESTABLECIMIENTO:	Aldea Las Trozas
CÓDIGO DEL ESTABLECIMIENTO:	05 - 06 - 0319 - 43	FECHA:	10/09/2024

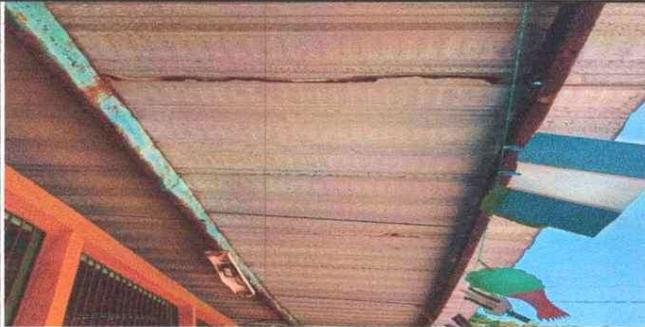
Foto 1: **1 CUBIERTA DE LAMINA**
1.1 Sustitución de lámina, por lámina troquelada aluzinc calibre 26
1.3 Sustitución de elementos de fijación

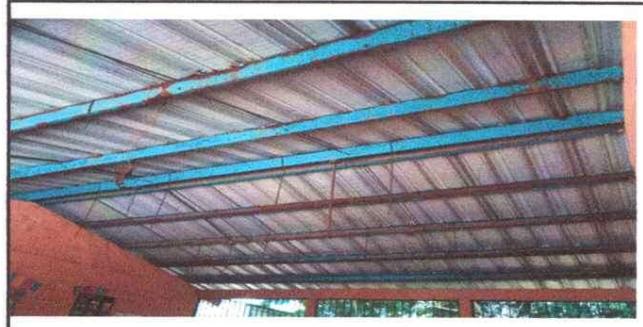
Foto 2: **2 ESTRUCTURA DE TECHO**
2.3 Sustitución de estructura de soporte de metal, por metal.

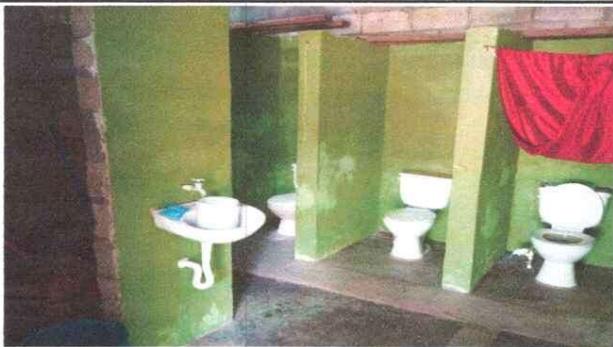
Foto 3: **4 PUERTAS DE METAL**
4.4 Sustitución de puertas en servicios sanitarios

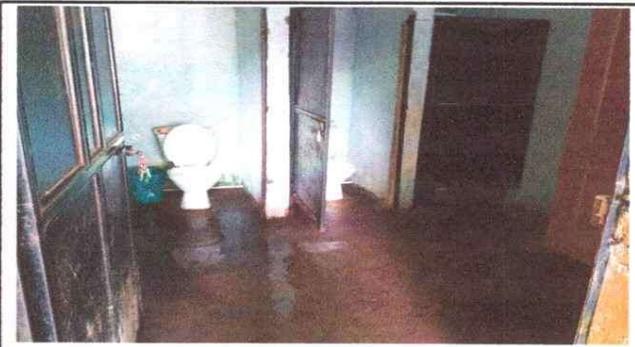
Foto 4: **6 PISO**
6.8 Sustitución de piso cerámico
13 SUSTITUCIÓN DE AZULEJO 13.1 Sustitución de azulejo

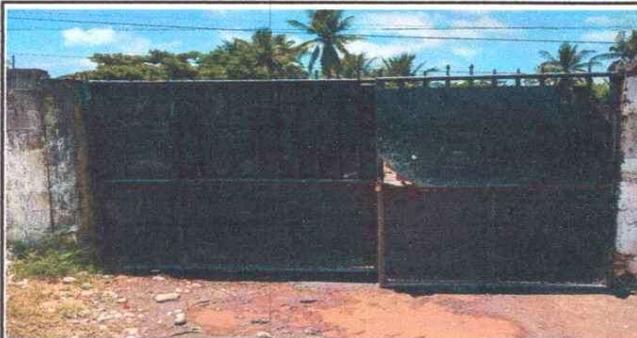
Foto 5: **19 MANO DE OBRA ESPECIALIZADA (ALBAÑILERÍA, HERRERIA, ELECTRICIDAD Y PLOMERIA)**
19.5 Fabricación e instalación de portón de metal de ingreso
