**REGISTRO FOTOGRÁFICO
PROGRAMA DE MANTENIMIENTO DE EDIFICIOS ESCOLARES PÚBLICOS**

PRA-FOR-123
Versión 1

SITUACIÓN DEFICIENCIAS DETERMINADAS

DEPARTAMENTO:	Escuintla	MUNICIPIO:	Tiquisate
NOMBRE DEL ESTABLECIMIENTO:	Escuela Oficial Rural Mixta	DIRECCIÓN DEL ESTABLECIMIENTO:	Aldea Champas Pinula
CÓDIGO DEL ESTABLECIMIENTO:	05-06-0338-43	FECHA:	9/05/2024

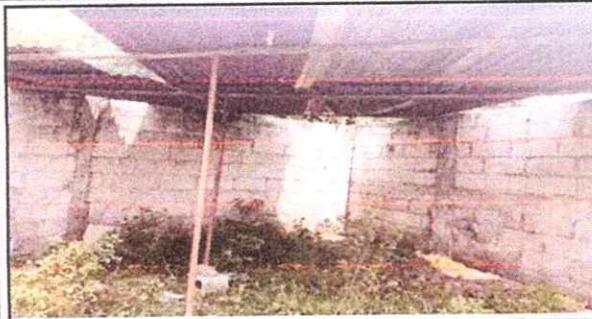
Renglón 1
1.1 Sustitución de lámina, por lámina troquelada azulinc calibre 26

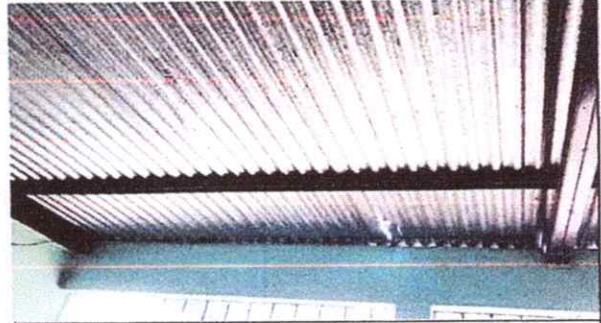
Renglón 1
1.1 Sustitución de lámina, por lámina troquelada aluzinc calibre 26

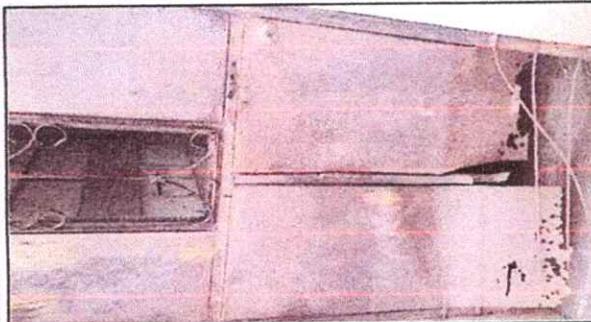
Renglón 4
4.3 Sustitución de puerta

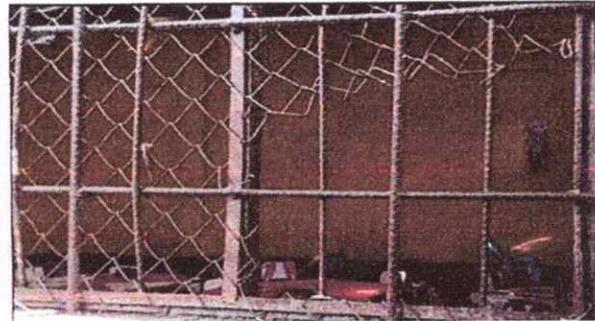
Renglón 5
5,6 Sustitución de balcon de metal

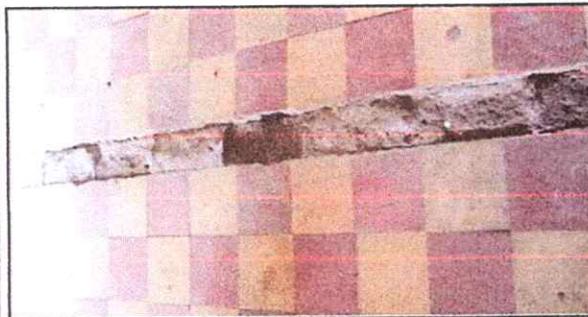
Renglón 6
Sustitución de piso granito
6.8 Sustitución de piso cerámico

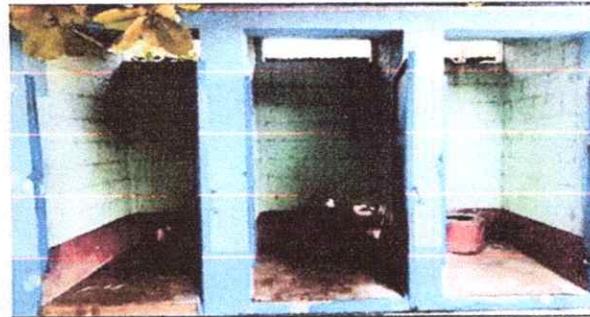
Renglón 10
10.3 Sustitución de inodoro

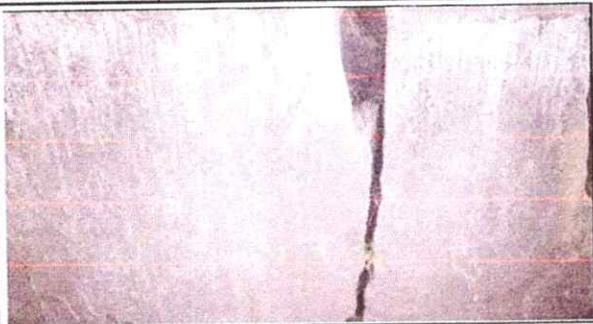
Renglón 15 15.1 Reparación de muro perimetral de block	Foto 2:
Foto 3:	Foto 4:
Foto 5:	Foto 6:
