# REGISTRO FOTOGRÁFICO

## PROGRAMA DE MANTENIMIENTO DE EDIFICIOS ESCOLARES PÚBLICOS

DEPARTAMENTO:	ESCUINTLA	MUNICIPIO:	TIQUISATE
NOMBRE DEL ESTABLECIMIENTO:	E.O.R.M.	DIRECCIÓN DEL ESTABLECIMIENTO:	ALDEA ZANJÓN DE ARENA, TIQUISATE, ESCUINTLA
CÓDIGO DEL ESTABLECIMIENTO:	05-06-0342-43	FECHA:	7/11/2024

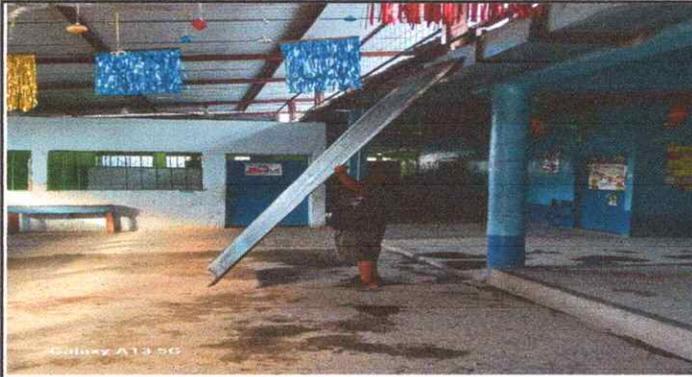
**Foto 1:** 1 CUBIERTA DE LAMINA  
SUSTITUCION DE LAMINA POR LAMINA TROQUELADA ALUZINC CALIBRE 26.  
1.3 SUSTITUCION DE ELEMENTOS DE FIJACIÓN 1.1

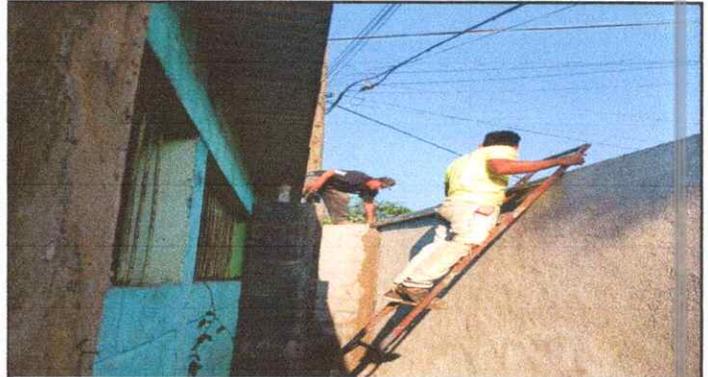
**Foto 2:** 2 ESTRUCTURA DE TECHO.  
SUSTITUCION DE ESTRUCTURA DE TECHO. 2.3

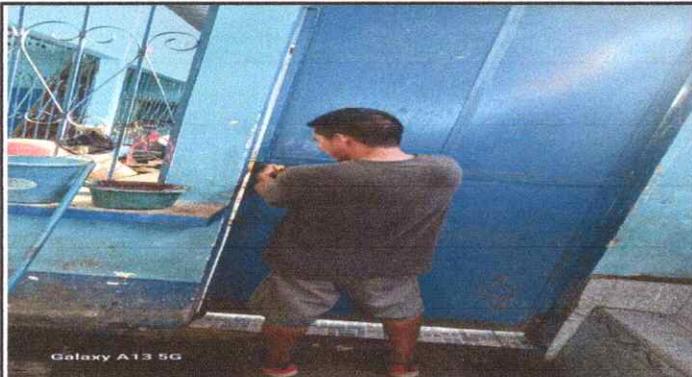
**Foto 3:** 4 PUERTA DE METAL.  
SUSTITUCION DE CHAPAS. 4.2

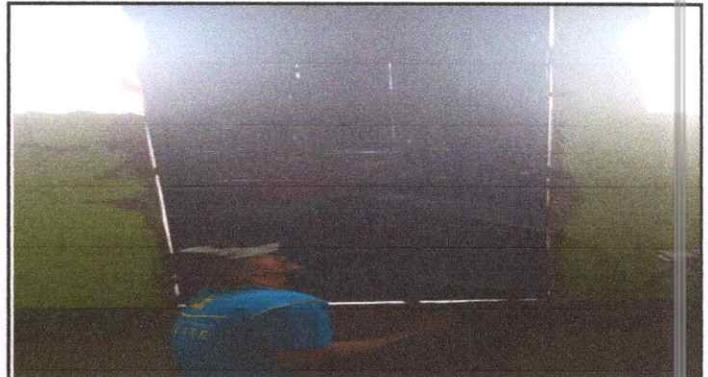
**Foto 4:** 4 PUERTA DE METAL.  
SUSTITUCION DE PUERTA EN SERVICIO SANITARIO. 4.4

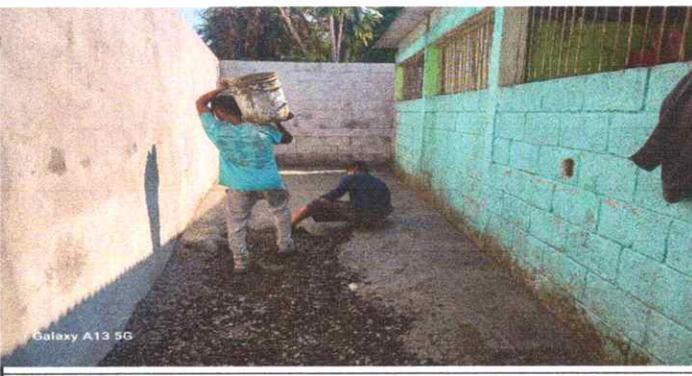
**Foto 5:** 6 PISO  
SUSTITUCION DE PISO DE TORTA DE CONCRETO 6.5

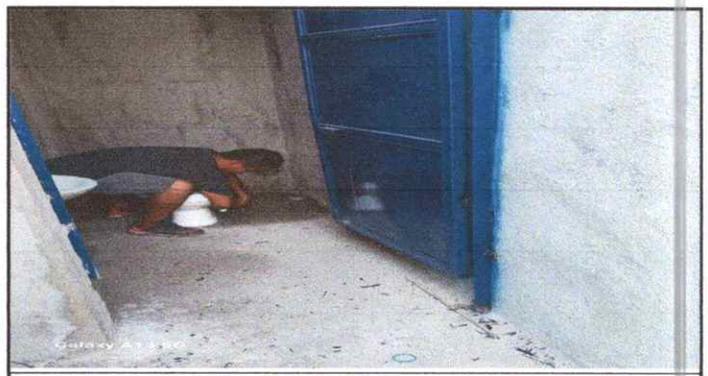
**Foto 6:** 10 SERVICIO SANITARIO Y SUS ACCESORIOS  
SUSTITUCIÓN DE INODORO 10.3

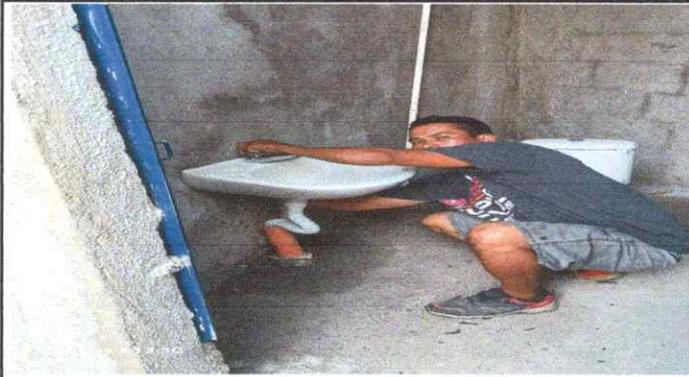
Foto 7: 10. SERVICIO SANITARIO Y SUS ACCESORIOS  
10.5 SUSTITUCION DE LAVAMANOS

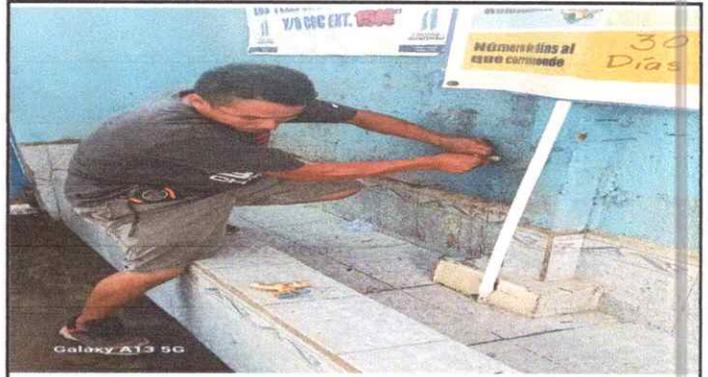
Foto 8: 10 SERVICIO SANITARIO Y SUS ACCESORIOS.  
10.9 SUSTITUCION DE GRIFOS

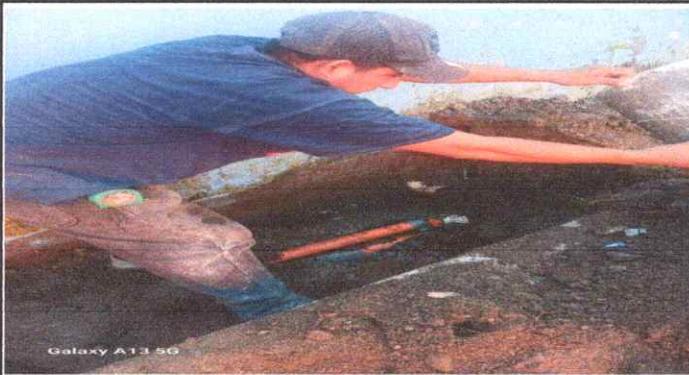
Foto 9: REPARACION DE RED DE DRENAJE Y RED DE AGUA POTABLE. 14.3  
SUSTITUCION DE TUBERIA PVC LINEAL PRINCIPAL DE AGUAS

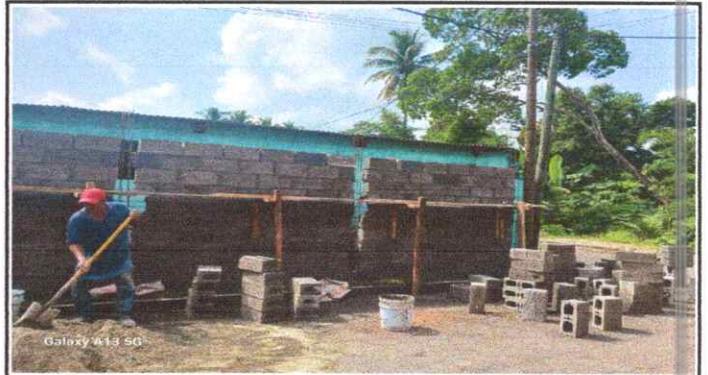
Foto 10: 15 MUROS PERIMETRALES  
REPARACION DE MURO PERIMETRAL DE BLOCK

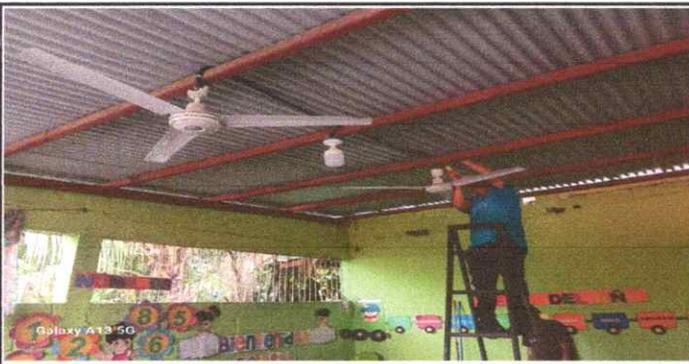
Foto 11: 17 REPARACION DEL SISTEMA ELECTRICO  
DE LAMPARAS TIPO LED.  
17.11 REPARACION DE CABLEADO ELECTRICO  
17.3 SUSTITUCION  
DE TOMACORRIENTES DOBLES.  
17.9 SUSTITUCION DE FLUORONES.

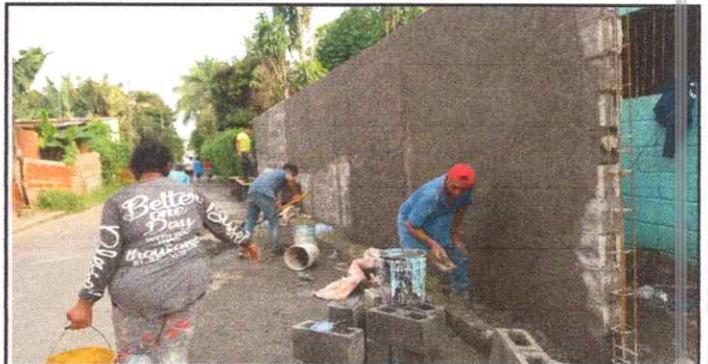
Foto 12: 10 REPARACION DE REPELLO Y CERNIDO DE PAREDES. (CUANDO APLIQUE)  
21.1 REPELLO EN MURO
