SITUACIÓN DEFICIENCIAS DETERMINADAS

DEPARTAMENTO:	ESCUINTLA	MUNICIPIO:	LA GOMERA
NOMBRE DEL ESTABLECIMIENTO:	EORM ALDEA NUEVO TEXCUACO	DIRECCIÓN DEL ESTABLECIMIENTO:	ALDEA NUEVO TEXCUACO
CÓDIGO DEL ESTABLECIMIENTO:	05-07-0030-43	FECHA:	12 DE MARZO DEL 2024

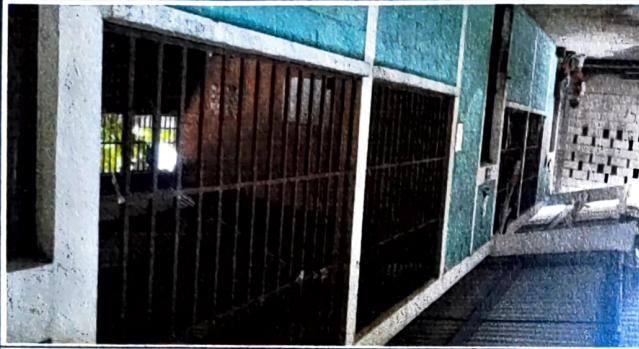
Foto 1: 5.1 MANTENIMIENTO A ESTRUCTURA DE METAL DE VENTANA

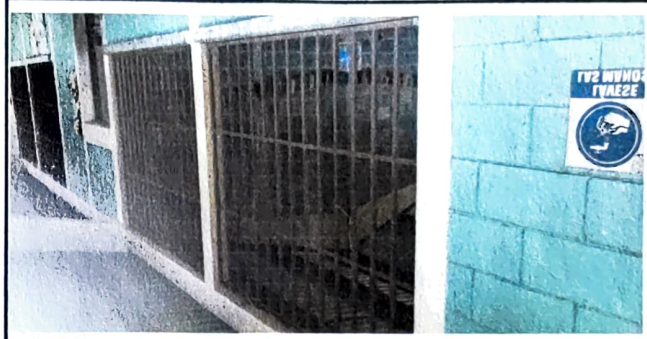
Foto 2: 5.1 MANTENIMIENTO A ESTRUCTURA DE METAL DE VENTANA

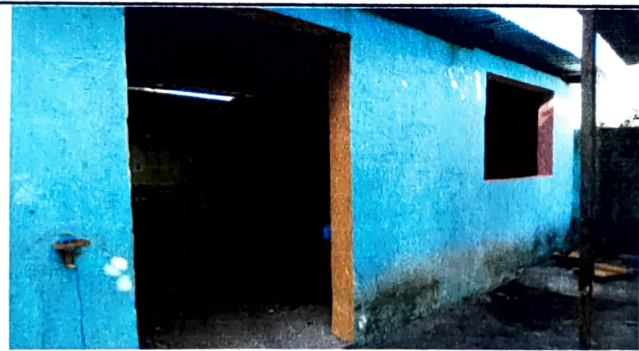
Foto 3: 9.1 PINTURA EN MUROS EXTERIORES E INTERIOS

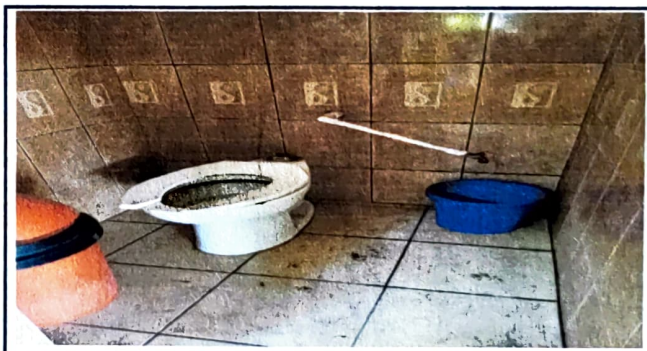
Foto 4: 10.3 SUSTITUCIÓN DE INODORO

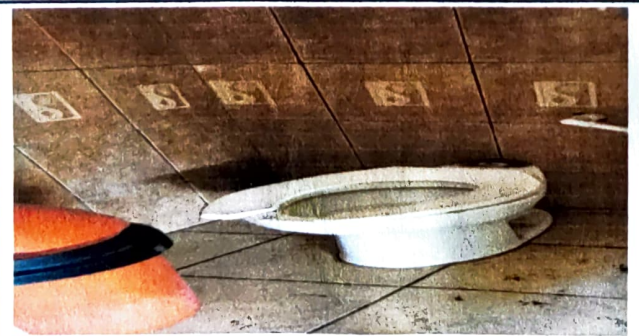
Foto 5: 10.3 SUSTITUCIÓN DE INODORO

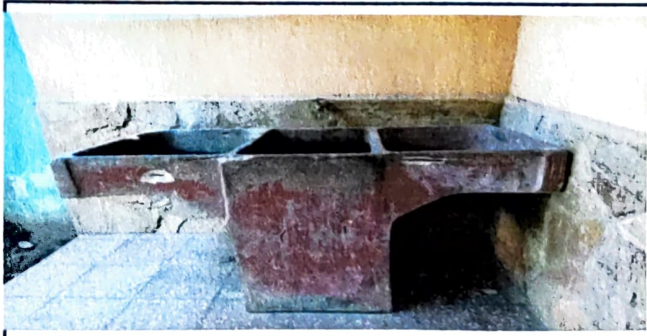
Foto 6: 20.1 SUSTITUCIÓN DE PILA DE CEMENTO DE DOS LAVADEROS
14.13 SUSTITUCIÓN DE CHORRO

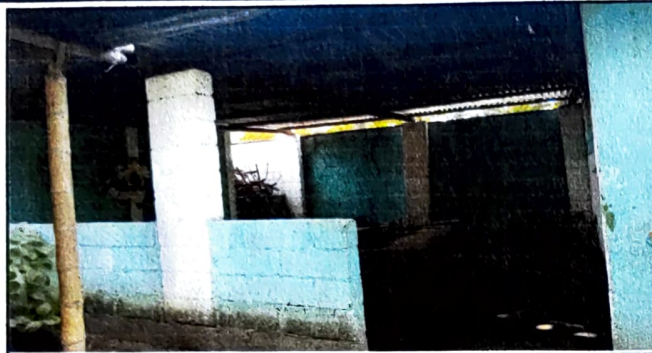
Foto 1: 1.1 SUSTITUCIÓN DE LAMINA, ESTADO ACTUAL

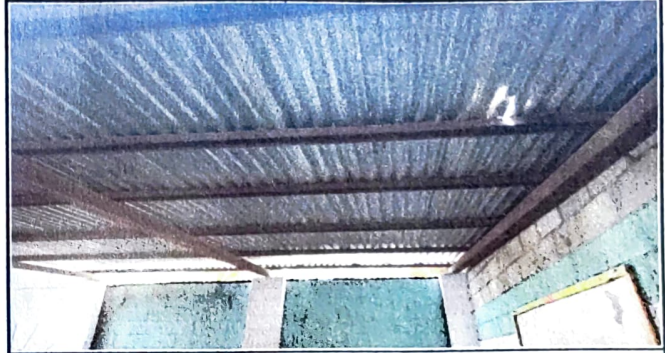
Foto 2: 1.1 SUSTITUCIÓN DE LAMINA, ESTADO ACTUAL

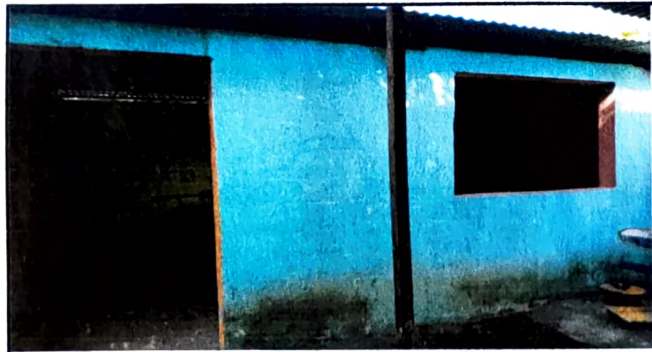
Foto 3: 2.3 SUSTITUCIÓN DE ESTRUCTURA DE PUERTAS DE METAL, ESTADO ACTUAL

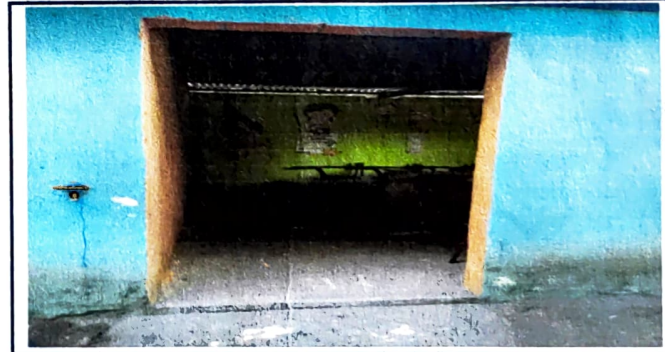
Foto 4: 2.3 SUSTITUCIÓN DE ESTRUCTURA DE PUERTAS DE METAL, ESTADO ACTUAL

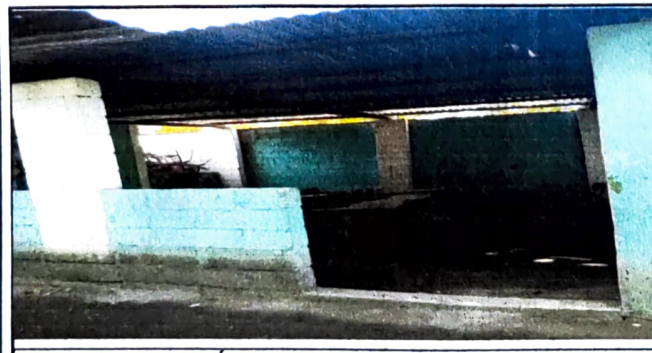
Foto 5: 6.1 REPARACIÓN DE PISO DE TORTA DE CONCRETO

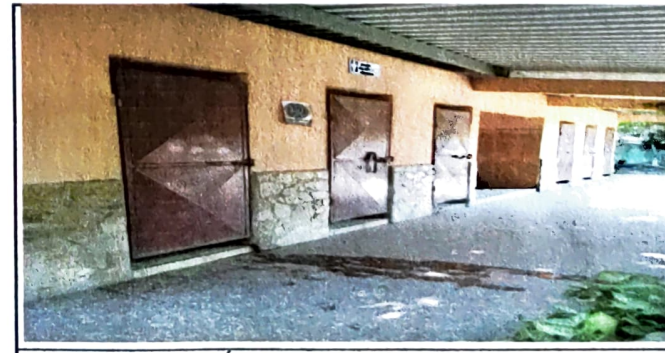
Foto 6: 6.8 SUSTITUCIÓN DE PISO CERAMICO
