SITUACIÓN DEFICIENCIAS DETERMINADAS      PREVIO       DURANTE       POSTERIOR

DEPARTAMENTO:	ESCUINTLA	MUNICIPIO:	LA GOMERA
NOMBRE DEL ESTABLECIMIENTO:	EORM ALDEA NUEVO TEXCUACO	DIRECCIÓN DEL ESTABLECIMIENTO:	ALDEA NUEVO TEXCUACO
CÓDIGO DEL ESTABLECIMIENTO:	05-07-0030-43	FECHA:	25 DE MAYO DEL 2024

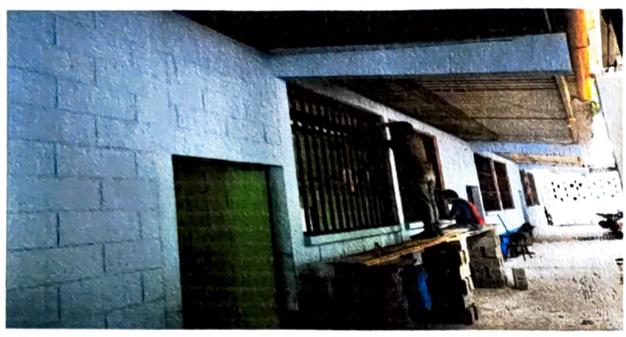
Foto 1: 5.1 MANTENIMIENTO A ESTRUCTURA DE METAL DE VENTANA

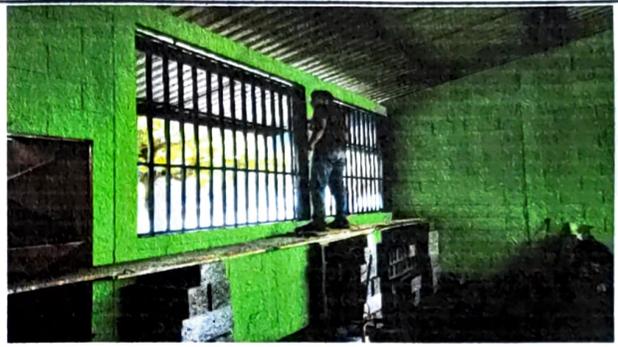
Foto 2: 5.1 MANTENIMIENTO A ESTRUCTURA DE METAL DE VENTANA

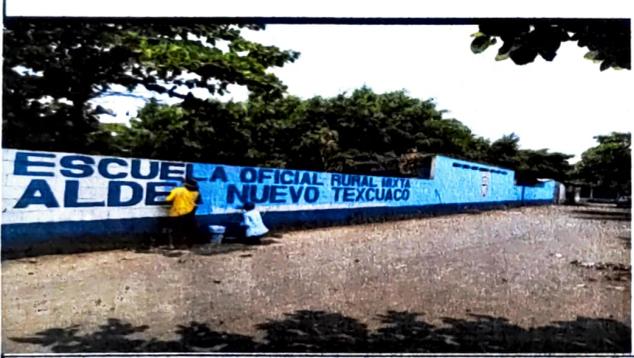
Foto 3: 9.1 PINTURA EN MUROS EXTERIORES E INTERIOS

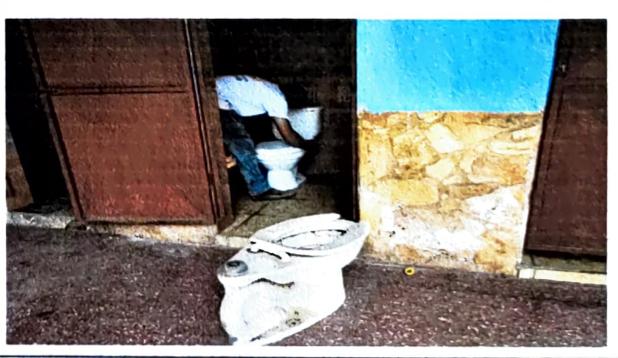
Foto 4: 10.3 SUSTITUCIÓN DE INODORO

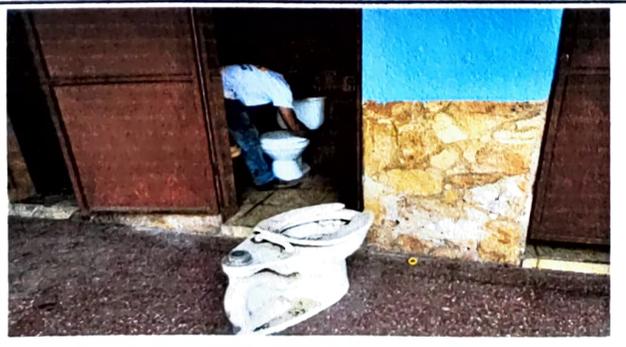
Foto 5: 10.3 SUSTITUCIÓN DE INODORO

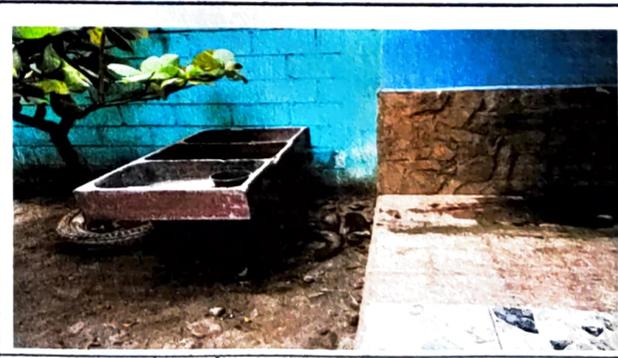
Foto 6: 20.1 SUSTITUCIÓN DE PILA DE CEMENTO DE DOS LAVADEROS 14.13 SUSTITUCIÓN DE CHORRO

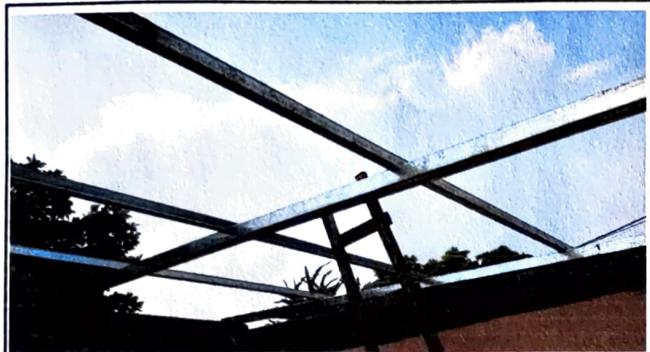
Foto 1: 1.1 SUSTITUCIÓN DE LAMINA, ESTADO ACTUAL

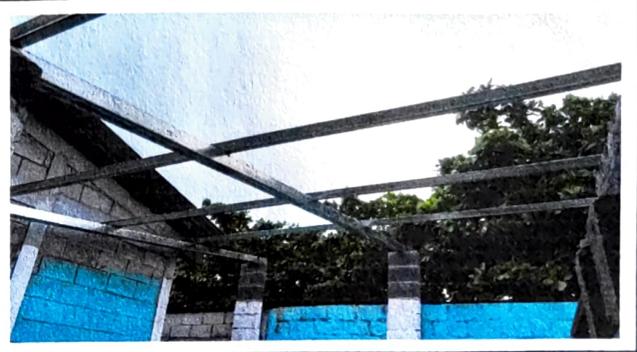
Foto 2: 1.1 SUSTITUCIÓN DE LAMINA, ESTADO ACTUAL

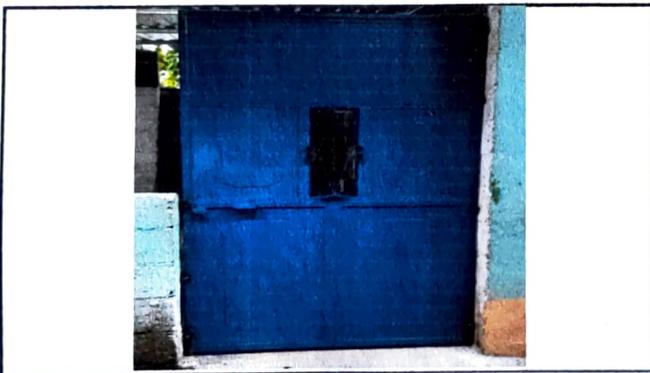
Foto 3: 2.3 SUSTITUCIÓN DE ESTRUCTURA DE PUERTAS DE METAL, ESTADO ACTUAL

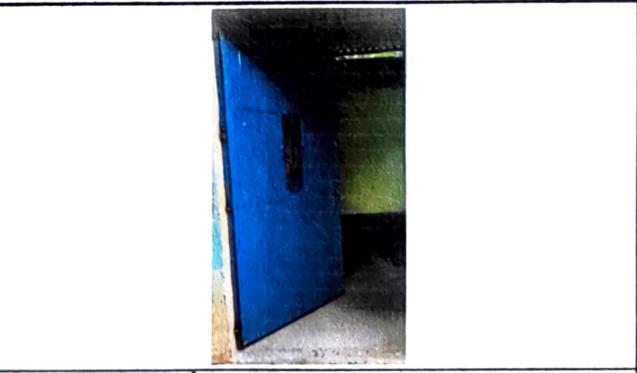
Foto 4: 2.3 SUSTITUCIÓN DE ESTRUCTURA DE PUERTAS DE METAL, ESTADO ACTUAL

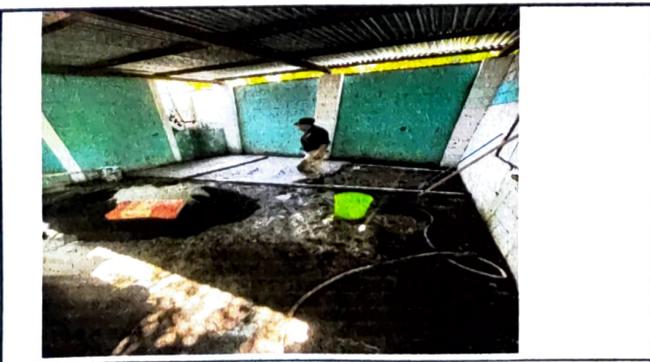
Foto 5: 6.1 REPARACIÓN DE PISO DE TORTA DE CONCRETO

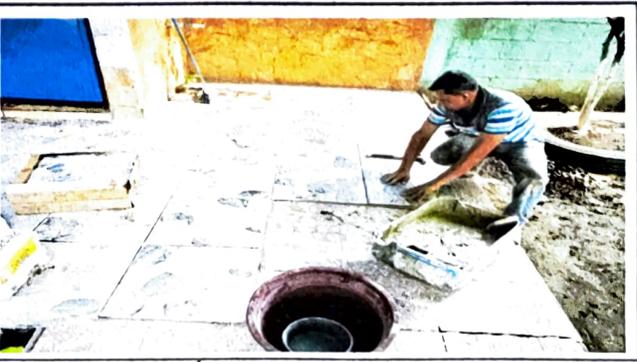
Foto 6: 6.8 SUSTITUCIÓN DE PISO CERAMICO
