SITUACIÓN DEFICIENCIAS DETERMINADAS

DEPARTAMENTO:	ESCUINTLA	MUNICIPIO:	LA GOMERA
NOMBRE DEL ESTABLECIMIENTO:	EORM ALDEA NUEVO TEXCUACO	DIRECCIÓN DEL ESTABLECIMIENTO:	ALDEA NUEVO TEXCUACO
CÓDIGO DEL ESTABLECIMIENTO:	05-07-0030-43	FECHA:	28 DE JUNIO DEL 2024

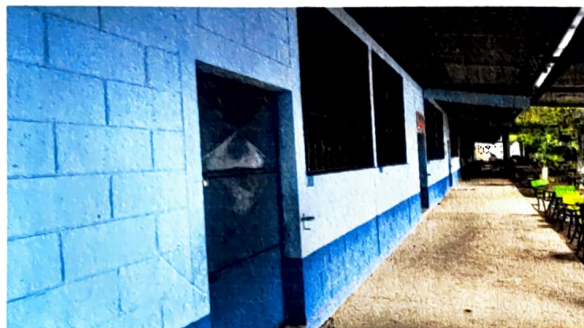
Foto1: 5.1 MANTENIMIENTO A ESTRUCTURA DE METAL DE VENTANA

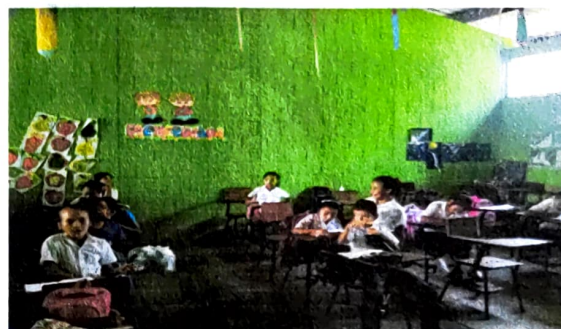
Foto 3: 9.1 PINTURA EN MUROS EXTERIORES E INTERIOS

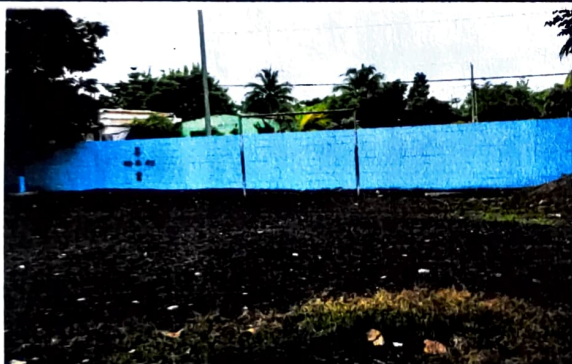
Foto 3: 9.1 PINTURA EN MUROS EXTERIORES E INTERIOS

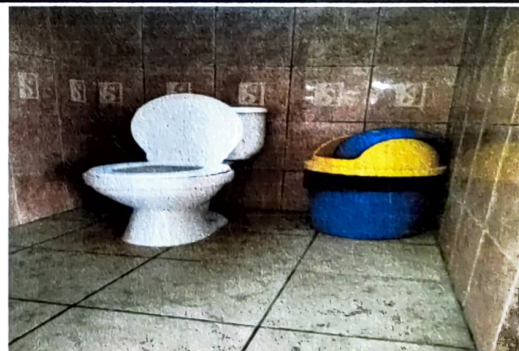
Foto 4: 10.3 SUSTITUCIÓN DE INODORO

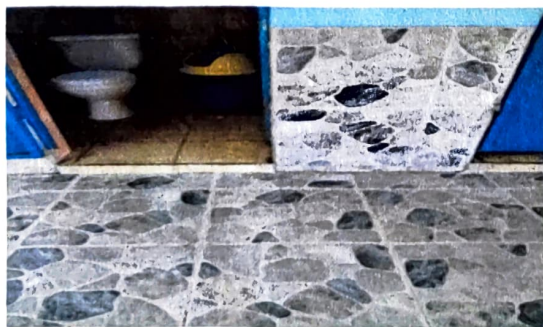
Foto 5: 10.3 SUSTITUCIÓN DE INODORO

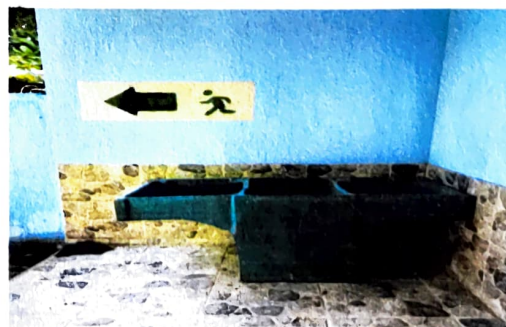
Foto 6: 20.1 SUSTITUCIÓN DE PILA DE CEMENTO DE DOS LAVADEROS 14.13 SUSTITUCIÓN DE CHORRO

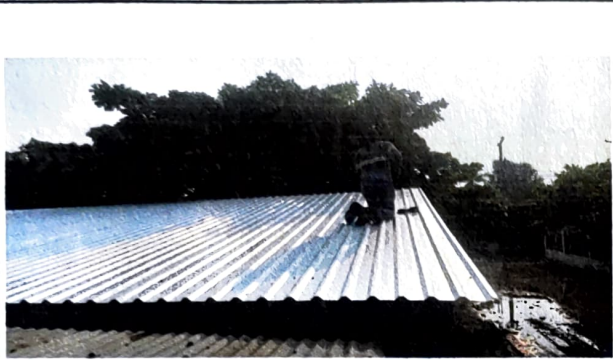
Foto1: 1.1 SUSTITUCIÓN DE LAMINA, ESTADO ACTUAL

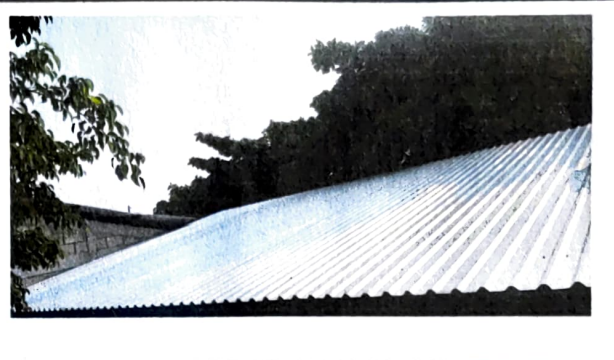
Foto 2: 1.1 SUSTITUCIÓN DE LAMINA, ESTADO ACTUAL

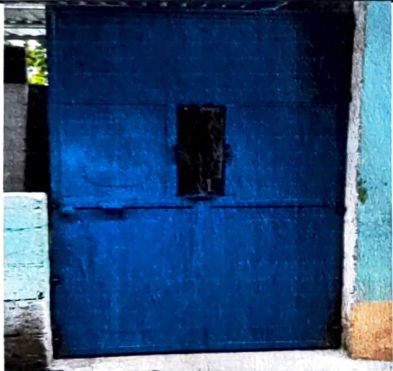
Foto 3: 2.3 SUSTITUCIÓN DE ESTRUCTURA DE PUERTAS DE METAL, ESTADO ACTUAL

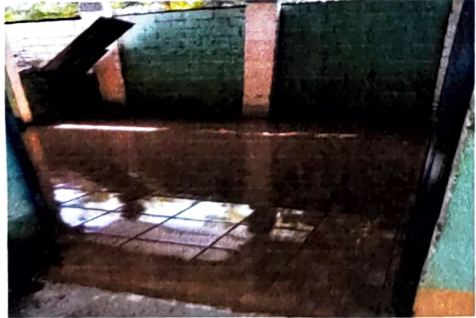
Foto 6: 6.8 SUSTITUCIÓN DE PISO CERAMICO

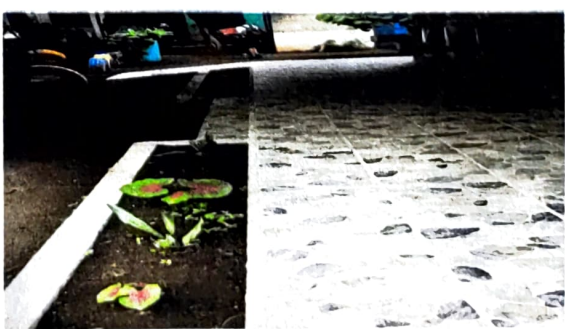
Foto 6: 6.8 SUSTITUCIÓN DE PISO CERAMICO
