REGISTRO FOTOGRÁFICO			
DEPARTAMENTO:	ESCUINTLA	MUNICIPIO:	LA GOMERA
NOMBRE DEL ESTABLECIMIENTO:	EODP ANEXA A EORM	DIRECCIÓN DEL ESTABLECIMIENTO:	5A CALLE 2-73 ALDEA EL CHONTEL
CÓDIGO DEL ESTABLECIMIENTO:	05-07-0043-42	FECHA DE LA INSPECCIÓN:	15/03/2024
  <p>Foto 1: VISTA PANORAMICA DE AULAS</p>		  <p>Foto 2: DE IZQUIERDA A DERECHA, DIRECTOR DE LA ESCUELA, PRESIDENTA DE OPF Y CONSULTOR A CARGO</p>	
  <p>Foto 3: VISTA DE CONEXIÓN DE MÓDULOS SIN CAMINAMIENTO</p>		  <p>Foto 4: VISTA AL MÓDULO DE AULAS SIN CANAL, SIN CAMINAMIENTO</p>	
  <p>Foto 5: EL MÓDULO DE AULAS SE ENCUENTRA CON DEFICIENCIA ENERGÉTICA</p>		  <p>Foto 6: VISTA DEL CONSULTOR EN EL INGRESO A DIRECCIÓN DE LA ESCUELA</p>

REGISTRO FOTOGRÁFICO			
DEPARTAMENTO:	ESCUINTLA	MUNICIPIO:	LA GOMERA
NOMBRE DEL ESTABLECIMIENTO:	EODP ANEXA A EORM	DIRECCIÓN DEL ESTABLECIMIENTO:	5A CALLE 2-73 ALDEA EL CHONTEL
CÓDIGO DEL ESTABLECIMIENTO:	05-07-0043-42	FECHA DE LA INSPECCIÓN:	15/03/2024

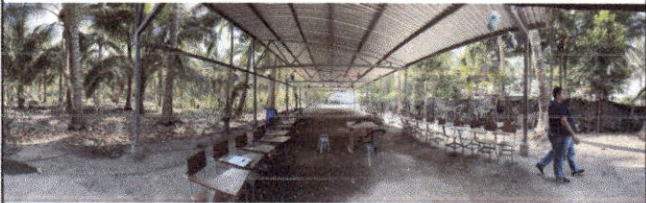
<p>Foto 9: ESTRUCTURA METALICA Y LAMINAS EN BUENAS CONDICIONES, NO TIENE CANAL NI BAJADA DE AGUA PLUVIAL</p>

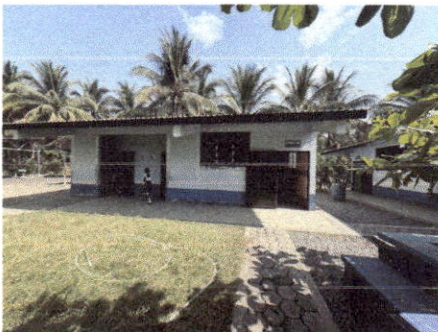
<p>Foto 11: MODULO DE AULAS Y ÁREAS DE ESTAR</p>
