REGISTRO FOTOGRÁFICO			
DEPARTAMENTO:	ESCUINTLA	MUNICIPIO:	LA GOMERA
NOMBRE DEL ESTABLECIMIENTO:	EODP ANEXA A EORM	DIRECCIÓN DEL ESTABLECIMIENTO:	ALDEA CEIBA AMELIA
CÓDIGO DEL ESTABLECIMIENTO:	05-07-1852-42	FECHA DE LA INSPECCIÓN:	15/03/2024
<p>Foto 1: MUROS Y BALCONES EN MAL ESTADO AL IGUAL QUE LA PINTURA, PATIO DE TIERRA</p>		<p>Foto 2: DE IZQUIERDA A DERECHA CONSULTOR A CARGO DE LA ESCUELA, PRESIDENTA DE LA OPF Y REPRESENTANTE DE LA ESCUELA</p>	
<p>Foto 3: VISTA DEL ÁREA POSTERIOR A AULAS EN MAL ESTADO MUROS Y VENTANAS DAÑANAS</p>		<p>Foto 4: PINTURA Y VENTANAS EN MALAS CONDICIONES</p>	
<p>Foto 5: VISTA PANORÁMICA DEL MURO PERIMETRAL</p>		<p>Foto 6: CONSULTOR FRENTE A LA DIRECCIÓN DE LA ESCUELA</p>

REGISTRO FOTOGRÁFICO			
DEPARTAMENTO:	ESCUINTLA	MUNICIPIO:	LA GOMERA
NOMBRE DEL ESTABLECIMIENTO:	EODP ANEXA A EORM	DIRECCIÓN DEL ESTABLECIMIENTO:	ALDEA CEIBA AMELIA
CÓDIGO DEL ESTABLECIMIENTO:	05-07-1852-42	FECHA DE LA INSPECCIÓN:	15/03/2024

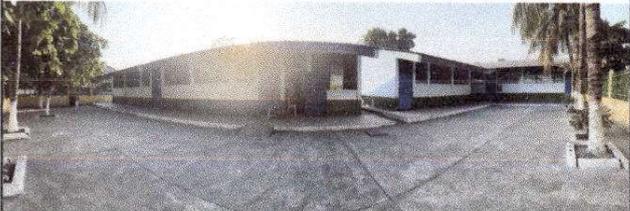
Foto 7: MUROS Y BALCONES EN MAL ESTADO AL IGUAL QUE LA PINTURA		Foto 8: TODOS LOS MÓDULOS DE LA ESCUELA NO TIENEN CANAL PARA BAJADAS DE AGUA PLUVIAL

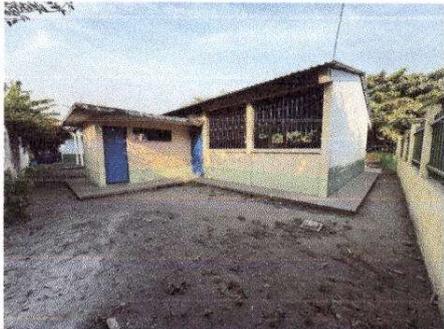
Foto 9: FACHADA DEL MÓDULO DE AULAS PRESENTA DETERIORO EN PINTURA Y BALCONES		Foto 10: PINTURA Y VENTANAS EN MALAS CONDICIONES, PISO DE TIERRA
