SITUACIÓN DEFICIENCIAS DETERMINADAS

REGISTRO FOTOGRÁFICO PROGRAMA DE MANTENIMIENTO DE EDIFICIOS ESCOLARES PÚBLICOS

DEPARTAMENTO:	# REF	MUNICIPIO:	La Gomera
NOMBRE DEL ESTABLECIMIENTO:	EODP ANEXA A EOUM María Castellanos Abauta JV	DIRECCIÓN DEL ESTABLECIMIENTO:	CALZADA EUFRACIA TAMBITO
CÓDIGO DEL ESTABLECIMIENTO:	05-07-2207-42	FECHA:	19 de marzo del 2024

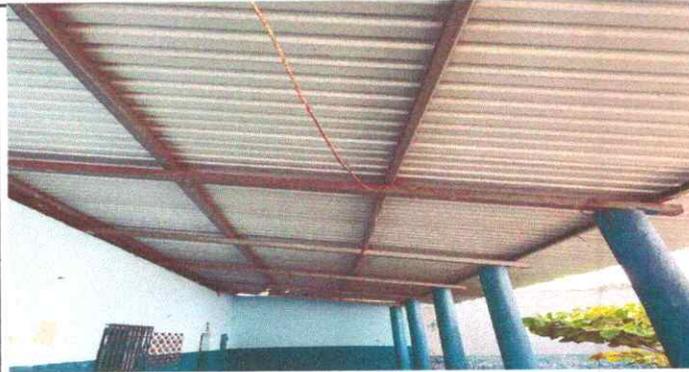
FOTO 1: 2.1 MANTENIMIENTO DE SOPORTE DE METAL

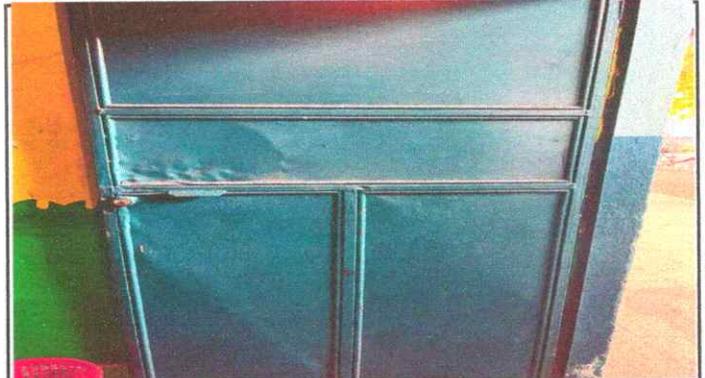
FOTO 2: 4.2 SUSTITUCIÓN DE CHAPA

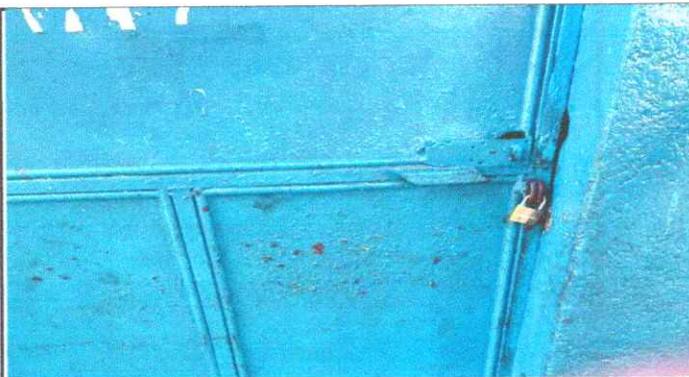
FOTO 3: 4.3 SUSTITUCIÓN DE PUERTA

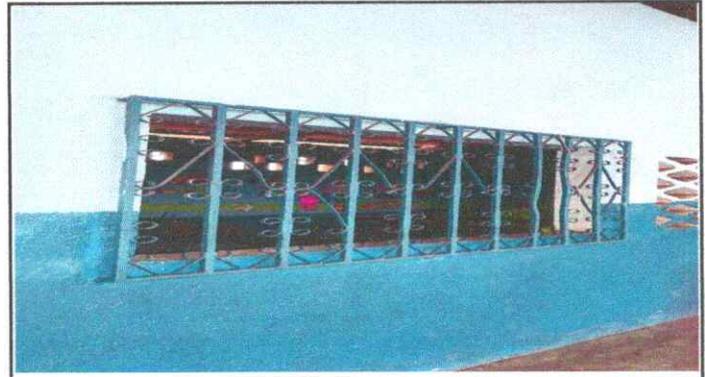
FOTO 5: SUSTITUCIÓN DE BALCONES DE METAL

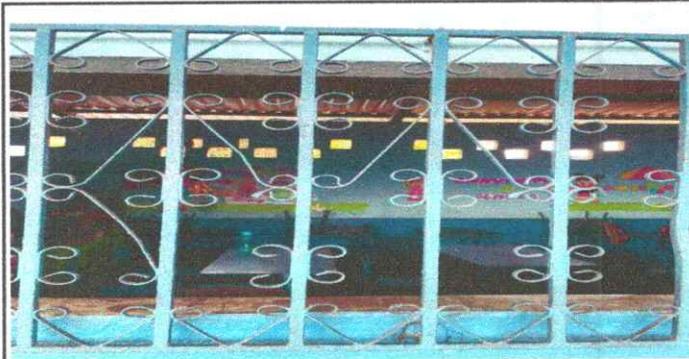
FOTO 5: SUSTITUCIÓN DE BALCONES DE METAL

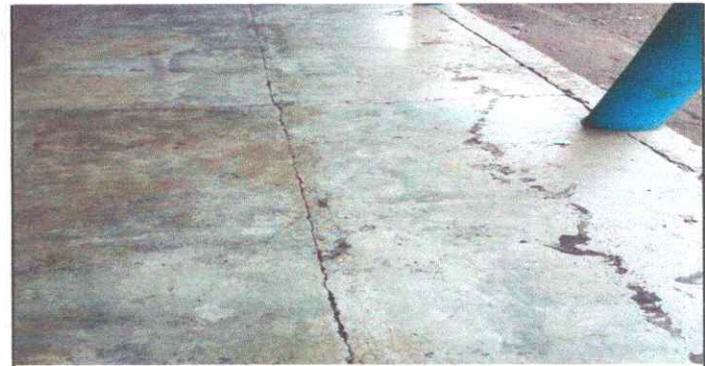
FOTO 6: 6.1 SUSTITUCIÓN DE PISO DE TORTA DE CONCRETO

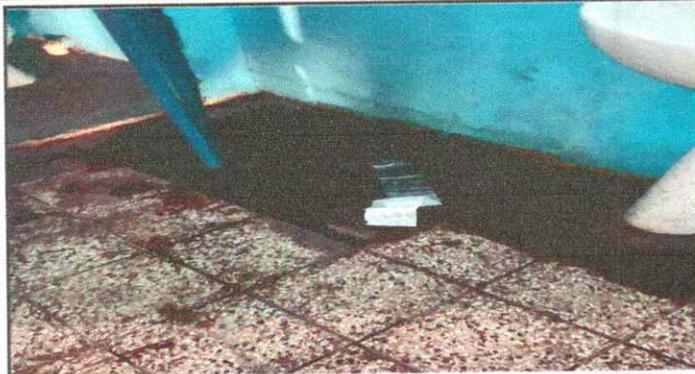
FOTO 7: 6.8 SUSTITUCIÓN DE PISO CERAMICO

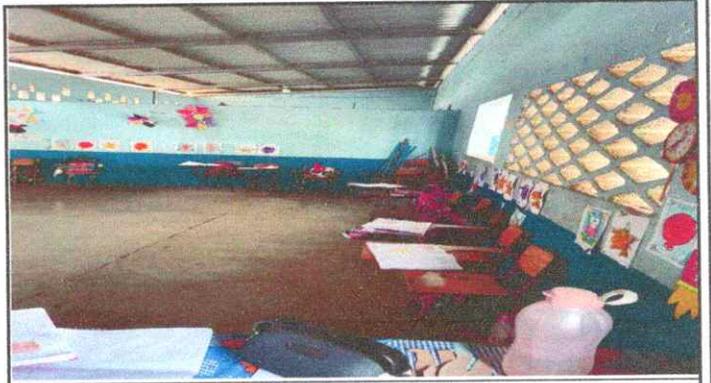
FOTO 8: PINTURA EN MUROS EXTERIORES E INTERIORES

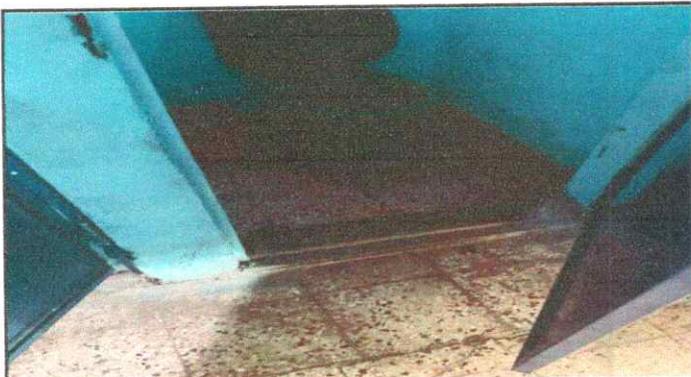
FOTO 9: 10.3 SUSTITUCIÓN DE INODOROS

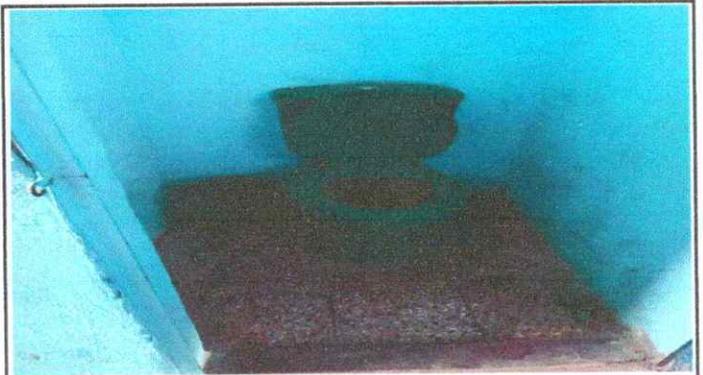
FOTO 10: 10.8 SUSTITUCION DE INODORO

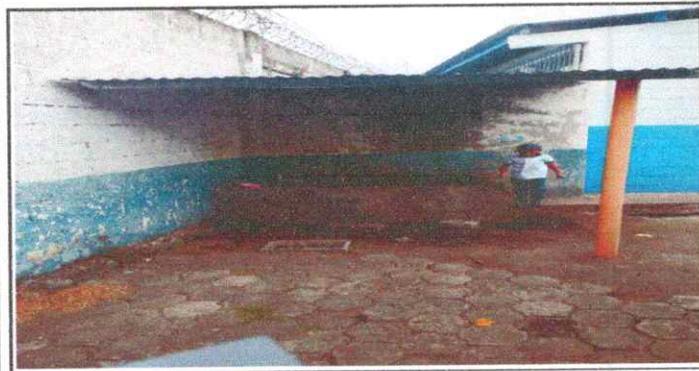
FOTO 11: 14.3 SUSTITUCION DE TUBERIA PVC LINEA PRINCIPAL AGUA NEGRAS

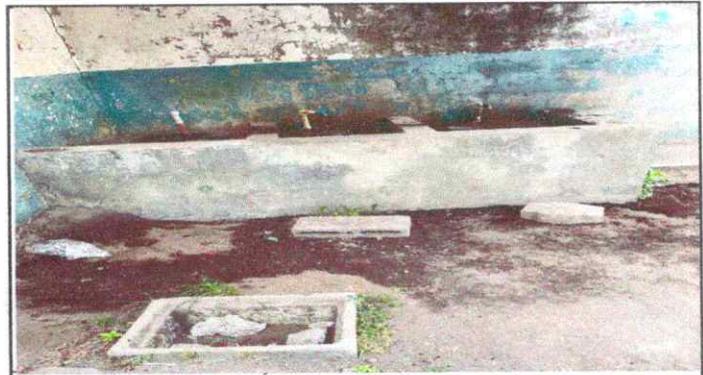
FOTO 12 14.13 SUSTITUCIÓN DE CHORRO

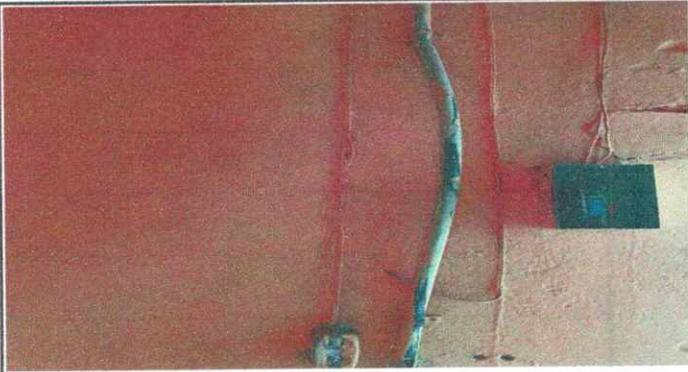
FOTO 13: 17.11 REPARACIÓN DE CABLEADO ELECTRICO

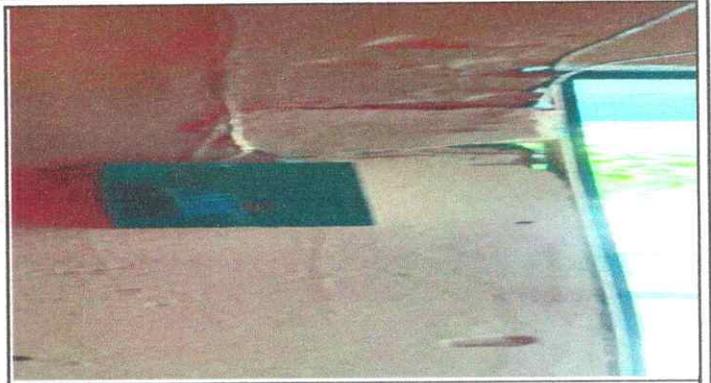
FOTO 14: 17.11 REPARACIÓN DE CABLEADO ELECTRICO

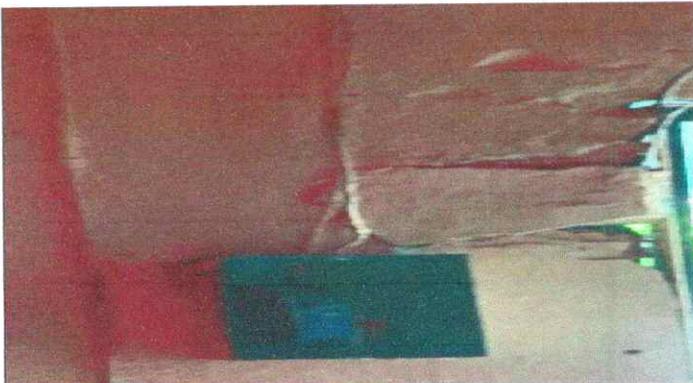
FOTO 15: 17.12 SUSTITUCIÓN DE DUCTO ELECTRICO + ACCESORIOS

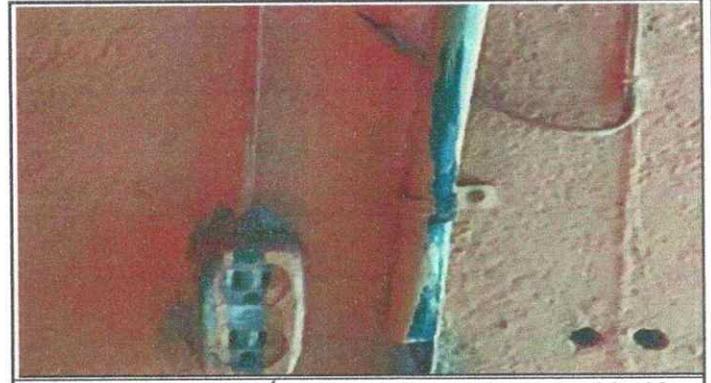
FOTO 16: 17.12 SUSTITUCIÓN DE DUCTO ELECTRICO + ACCESORIOS
