### REGISTRO FOTOGRÁFICO PROGRAMA DE MANTENIMIENTO DE EDIFICIOS ESCOLARES PÚBLICOS

DEPARTAMENTO	ESCUINTLA	MUNICIPIO	La Gomera
NOMBRE DEL ESTABLECIMIENTO	EODP ANEXA A EOUM Maria Castellanos Abauta JV	DIRECCIÓN DEL ESTABLECIMIENTO	CALZADA EUFRACIA TAMBITO
CÓDIGO DEL ESTABLECIMIENTO	05-07-2207-42	FECHA	29 DE MAYO DEL 2024

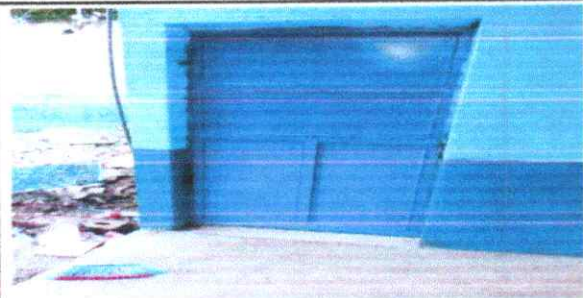
FOTO 1: REPARACIÓN DE CHAPA DE PUERTAS DE METAL 50%

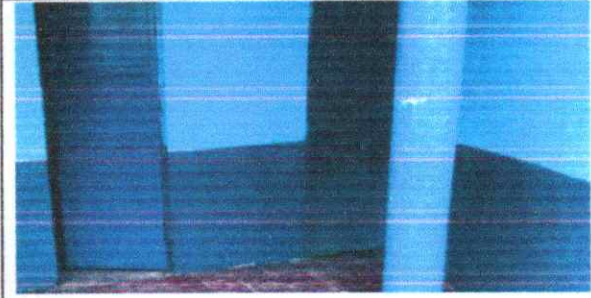
FOTO 2: REPARACIÓN DE CHAPA DE PUERTAS DE METAL 50 %

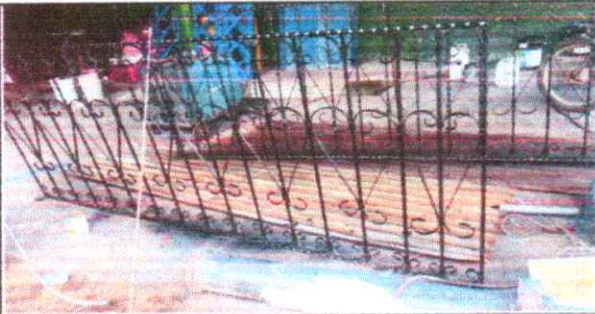
FOTO 3: SUSTITUCIÓN DE BALCONES DE METAL

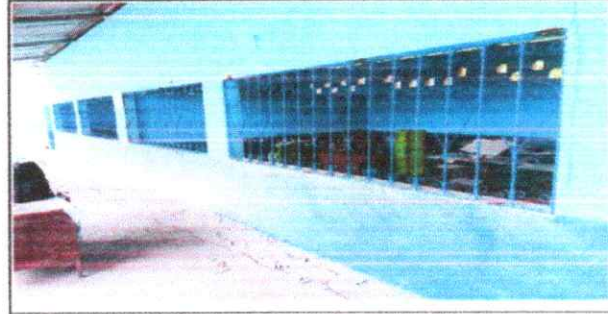
FOTO 4: SUSTITUCIÓN DE BALCONES DE METAL 100%

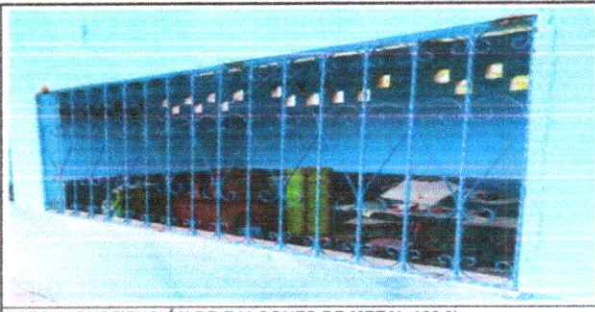
FOTO 5: SUSTITUCIÓN DE BALCONES DE METAL 100 %

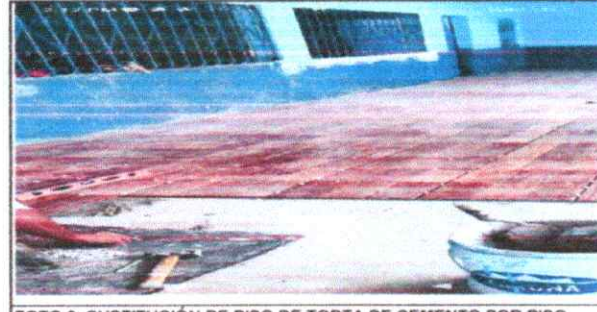
FOTO 6: SUSTITUCIÓN DE PISO DE TORTA DE CEMENTO POR PISO CERAMICO 90 %

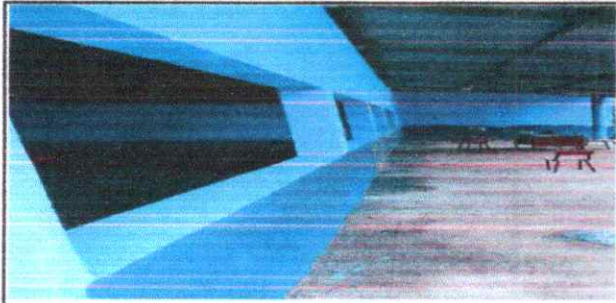
FOTO 1: PINTURA DE MUROS EXTERIORES 90 %

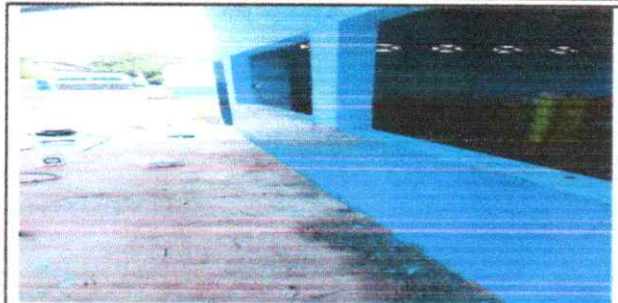
FOTO 2. PINTURA EN MUROS INTERIORES 90 %

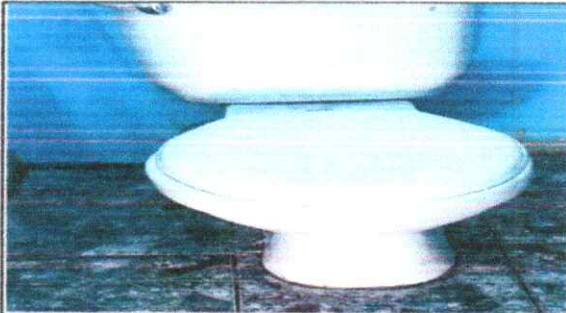
FOTO 3: SUSTITUCIÓN INODOROS 50 %

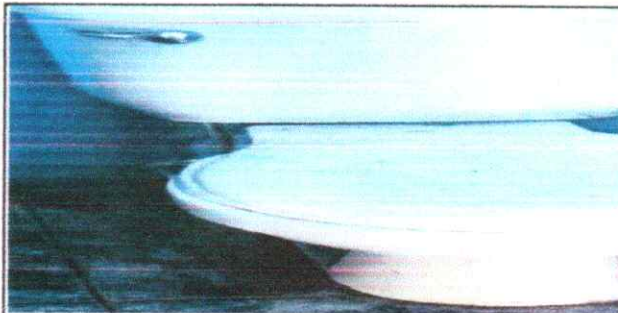
FOTO 4 SUSTITUCIÓN INODOROS 50 %

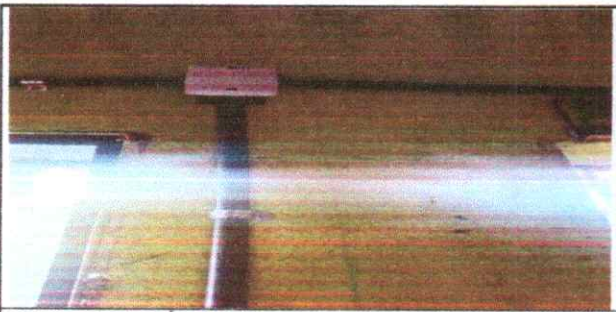
FOTO 5: REPARACIÓN DE CABLEADO ELECTRICO 10 %

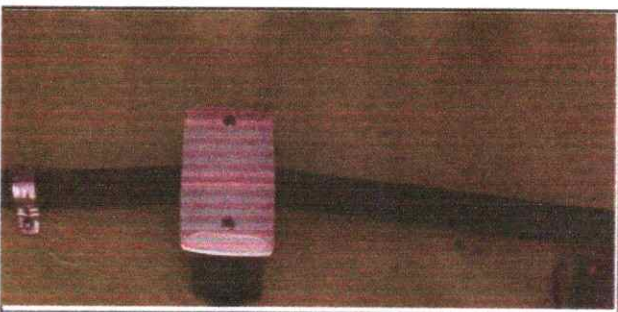
FOTO 6: REPACIÓN DE CABLEADO ELECTRICO 10 %
