**REGISTRO FOTOGRÁFICO  
PROGRAMA DE MANTENIMIENTO DE EDIFICIOS ESCOLARES PÚBLICOS**

DEPARTAMENTO:	ESCUINTLA	MUNICIPIO:	GUANAGAZAPA
NOMBRE DEL ESTABLECIMIENTO:	EORM CASERIO EL PORVENIR	DIRECCIÓN DEL ESTABLECIMIENTO:	CASERIO EL PORVENIR
CÓDIGO DEL ESTABLECIMIENTO:	05-08-0005-43	FECHA:	12/10/2024

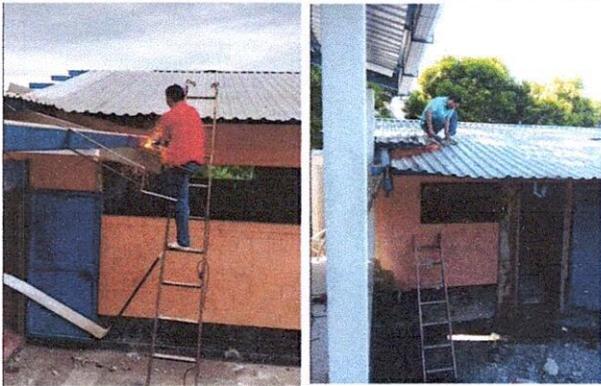
**Foto 1:** Sustitución de lámina, por lámina troquelada aluzinc calibre 26, Capote y de elementos de fijación.

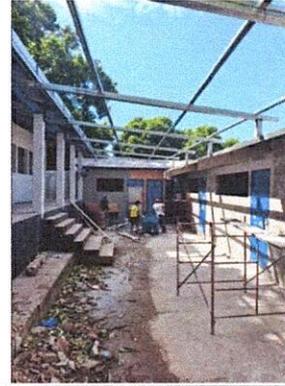
**Foto 2:** Mantenimiento a estructura de soporte de metal

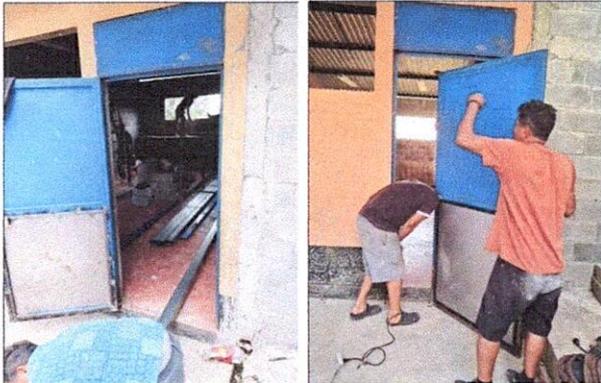
**Foto 3:** Mantenimiento a estructura (lijado, cambio de tubo , cepillado, sujeciones, aplicación de pintura) a puertas, Sustitución de chapa y Sustitución de puerta

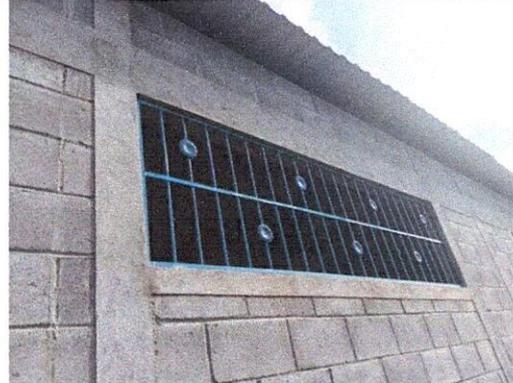
**Foto 4:** Sustitución de balcones de metal

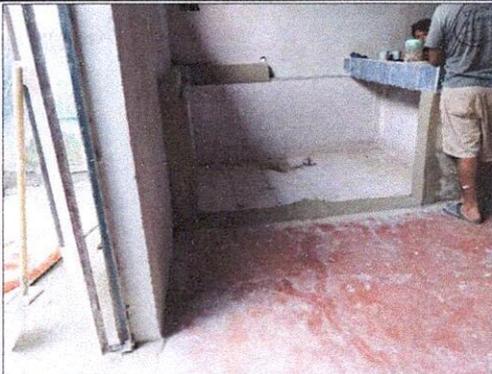
**Foto 5:** Sustitución de tubería PVC línea principal aguas negras, Sustitución de caja de registro, Sustitución de tubería línea principal, y Sustitución de chorro.

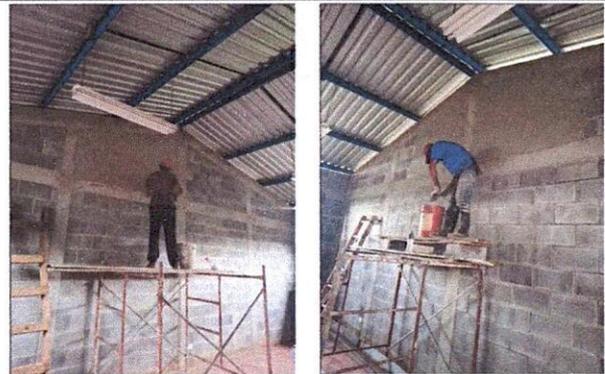
**Foto 6:** Repello de muro
