REGISTRO FOTOGRÁFICO			
DEPARTAMENTO:	ESCUINTLA	MUNICIPIO:	GUANAGAZAPA
NOMBRE DEL ESTABLECIMIENTO:	EORM CASERIO CINCO PALOS	DIRECCIÓN DEL ESTABLECIMIENTO:	CASERIO CINCO PALOS GUANAGAZAPA
CÓDIGO DEL ESTABLECIMIENTO:	05-08-0007-43	FECHA DE LA INSPECCIÓN:	18/03/2024

**PROGRAMA DE MANTENIMIENTO DE EDIFICIOS ESCOLARES PÚBLICOS
CON FINANCIAMIENTO EXTERNO**

PRA-FOR-87
Versión 4

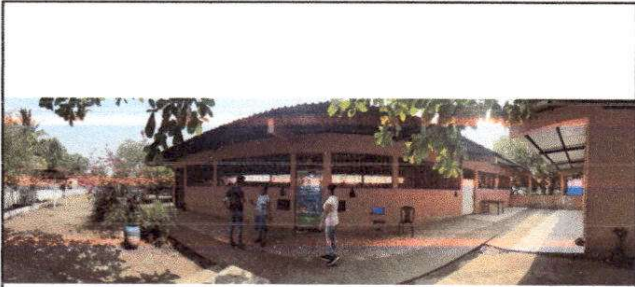
<p>Foto 1: VISTA PANORAMICA DE LAS AULAS PRESENTANDO QUE NO TIENE CANAL Y MALLA DAÑADA</p>

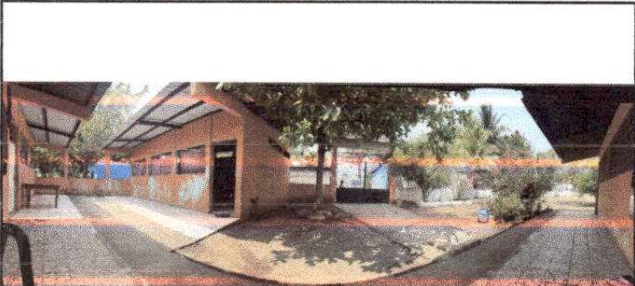
<p>Foto 3: VISTA AL MÓDULO DE AULA DONDE LA MALLA SE ENCUENTRA DAÑADA Y EL TECHO NO TIENE CANAL ASI MISMO TAMBIEN SE OBSERVA DAÑADA LA PINTURA</p>

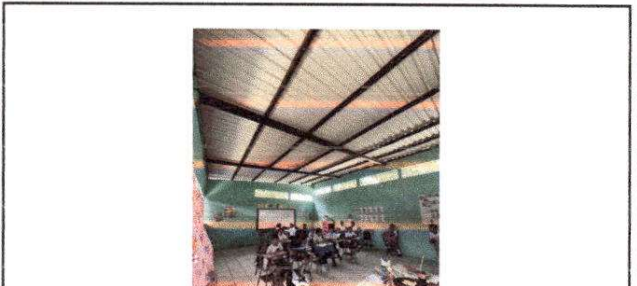
<p>Foto 4: VISTA DEL INTERIOR DE AULA DONDE MUESTRA QUE NO TIENE VENTANAS SOLO OBSERVAMOS EL BALCON</p>

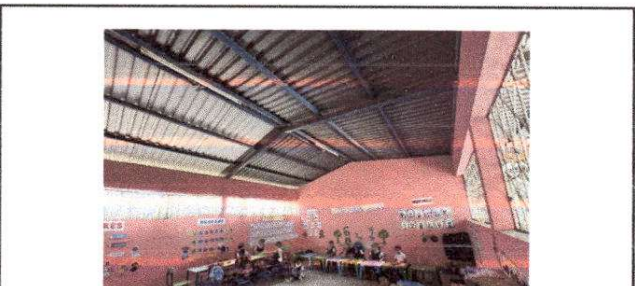
<p>Foto 5: ÁREA DE AULA DONDE SE OSERVA LAMINAS EN MALAS CONDICIONES, MALOS TRASLAPES</p>

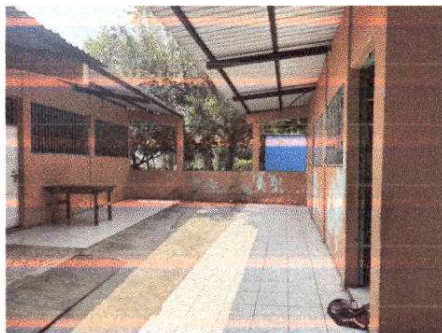
Foto 8: LA MALLA DEL MURO PERIMETRAL ESTÁ DAÑADA, PINTURA EN MAL ESTADO

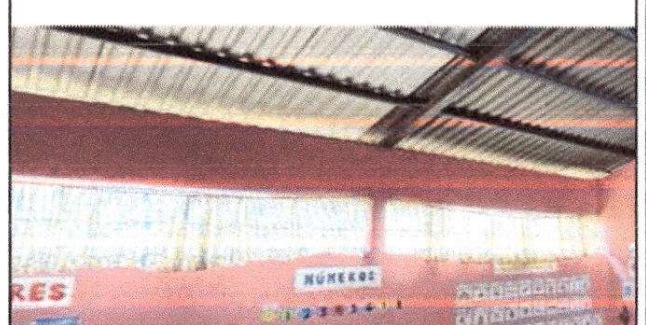
Foto 11: PINTURA DAÑADA, NO CUENTA CON CANAL NI BAJADA DE AGUA PLUVIAL
