PROGRAMA DE MANTENIMIENTO DE EDIFICIOS ESCOLARES PÚBLICOS
CON FINANCIAMIENTO EXTERNO

REGISTRO FOTOGRÁFICO DE AVANCE

DEPARTAMENTO:	ESCUINTLA	MUNICIPIO:	GUANAGAZAPA
NOMBRE DEL ESTABLECIMIENTO:	EORM COMUNIDAD SAN VICENTE	DIRECCIÓN DEL ESTABLECIMIENTO:	COMUNIDAD SAN VICENTE
CÓDIGO DEL ESTABLECIMIENTO:	05-08-0010-43	FECHA DE LA INSPECCIÓN:	7/08/2024

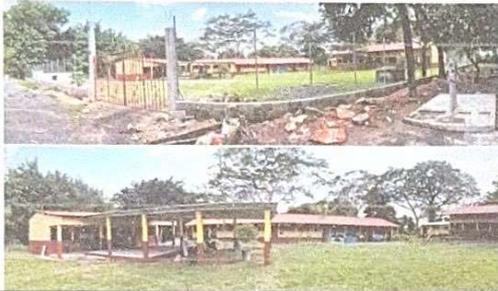
Foto 1: REMOZAMIENTO DE MURO PERIMETRAL, VISTA PANORÁMICA DE ESTABLECIMIENTO

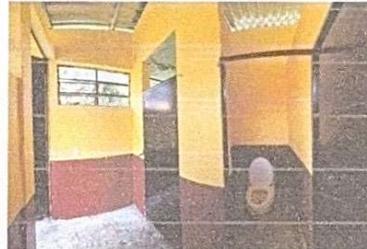
Foto 4: SUMINISTRO E INSTALACIÓN DE INODORO, SUMINISTRO E INSTALACIÓN DE PUERTA CON PASADOR, APLICACIÓN DE PINTURA, SUMINISTRO E INSTALACIÓN DE ESTRUCTURA PORTANTE, SUMINISTRO E INSTALACIÓN DE LÁMINA TROQUELADA

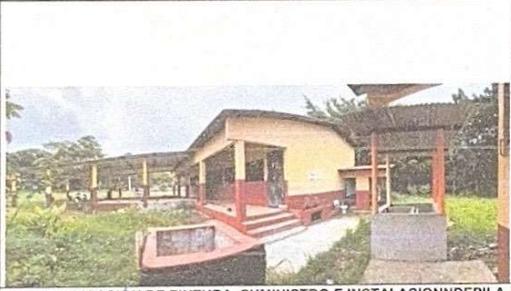
<p>Foto 7: APLICACIÓN DE PINTURA, SUMINISTRO E INSTALACION DE PILA, SUMINISTRO E INSTALACIÓN DE ESTRUCTURA PORTANTE EN ESCENARIO Y LAMINAS</p>

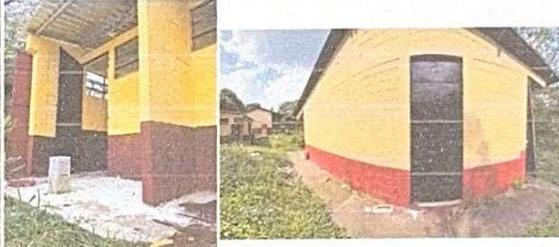
<p>Foto 8: SUMINISTRO E INSTALACIÓN DE ESTRUCTURA PORTANTE, SUMINISTRO E INSTALACIÓN DE LÁMINA TROQUELADA, APLICACIÓN DE PINTURA, SUMINISTRO E INSTALACIÓN DE PUERTA CON CHAPA</p>

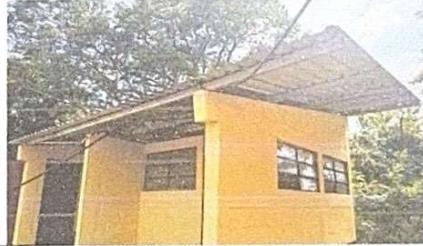
<p>Foto 10: SUMINISTRO E INSTALACIÓN DE ESTRUCTURA PORTANTE, SUMINISTRO E INSTALACIÓN DE LÁMINA TROQUELADA, APLICACIÓN DE PINTURA</p>

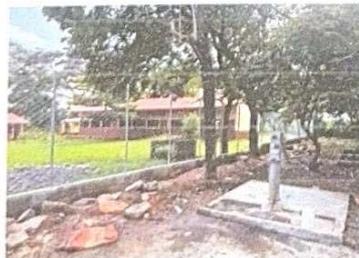
<p>Foto 11: REMOZAMIENTO DE MURO PERIMETRAL</p>

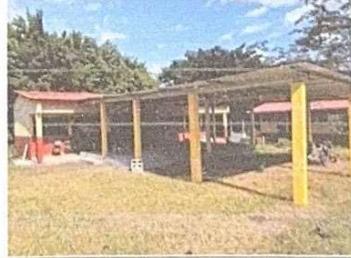
<p>Foto 12: SUMINISTRO E INSTALACIÓN DE ESTRUCTURA PORTANTE EN ESCENARIO, SUMINISTRO E INSTALACIÓN DE LÁMINA TROQUELADA</p>
