**REGISTRO FOTOGRÁFICO
PROGRAMA DE MANTENIMIENTO DE EDIFICIOS ESCOLARES PÚBLICOS**

Ministerio de Educación

DEPARTAMENTO:	Escuintla	MUNICIPIO:	Guanagazapa
NOMBRE DEL ESTABLECIMIENTO:	EORM Caserío San Ildefonso	DIRECCIÓN DEL ESTABLECIMIENTO:	Comunidad San Ildefonso
CÓDIGO DEL ESTABLECIMIENTO:	05-08-0014-43	FECHA:	10/12/2024

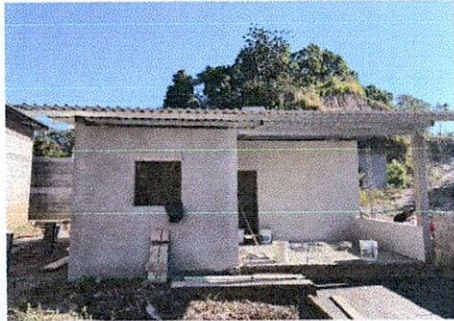
Foto1: Sustitución de lámina, por lámina troquelada aluzinc calibre 26

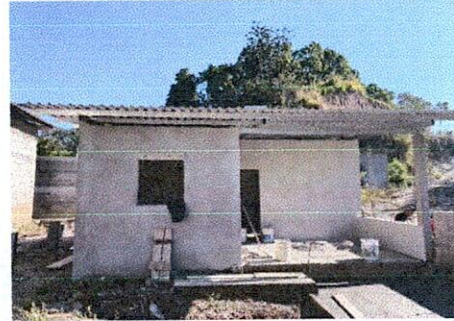
Foto 2: Sustitución de estructura de soporte de metal, por metal

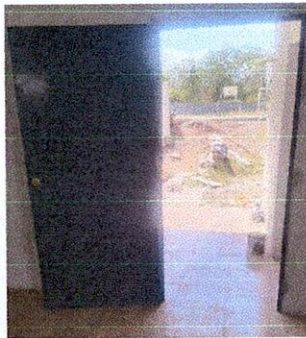
Foto 3: Sustitución de puerta

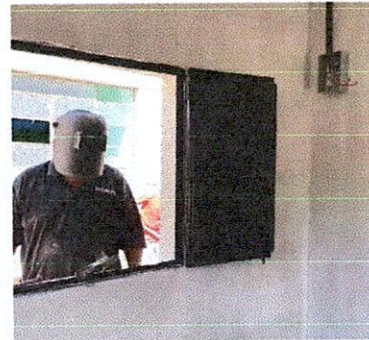
Foto 4: piso: Sustitución de ventanas de madera por metal

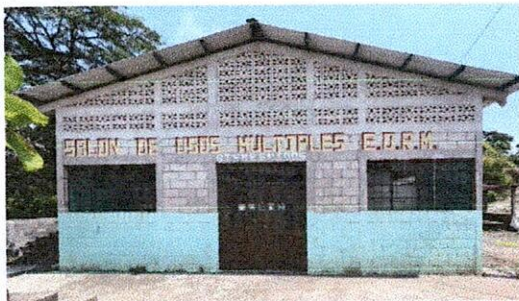
Foto 5: Sustitución de portón de metal.

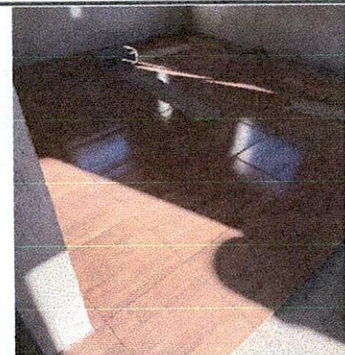
Foto 6: Reparación de piso cerámico

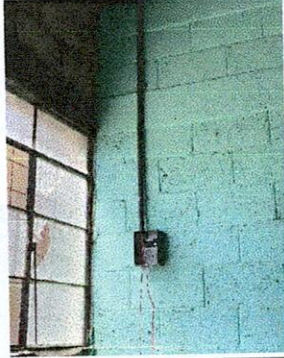
Foto13: Instalación de tablero y flipones

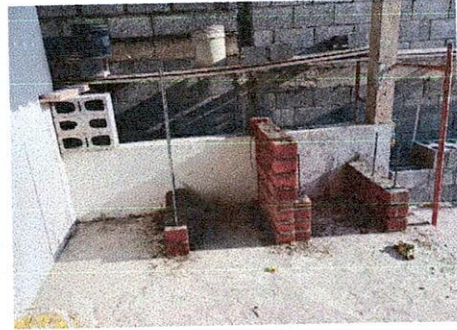
Foto 14: Sustitución de estufa rural (completa) incluye chimenea y plancha de metal.

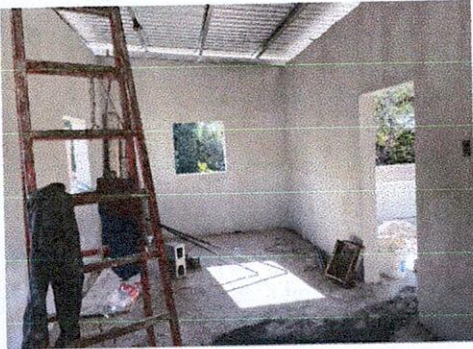
Foto 15: Reparación de repello y cernido en paredes
