REGISTRO FOTOGRÁFICO PROGRAMA DE MANTENIMIENTO DE EDIFICIOS ESCOLARES PÚBLICOS

PRA-FOR-123
Versión 1

DEPARTAMENTO:	Escuintla	MUNICIPIO:	Guanagazapa
NOMBRE DEL ESTABLECIMIENTO:	EORM Caserío San Ildefonso	DIRECCIÓN DEL ESTABLECIMIENTO:	Comunidad San Ildefonso
CÓDIGO DEL ESTABLECIMIENTO:	05-08-0014-43	FECHA:	23/12/2024

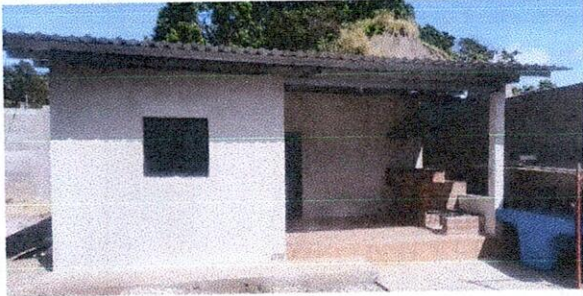
Foto1: Sustitución de lámina, por lámina troquelada aluzinc calibre 26

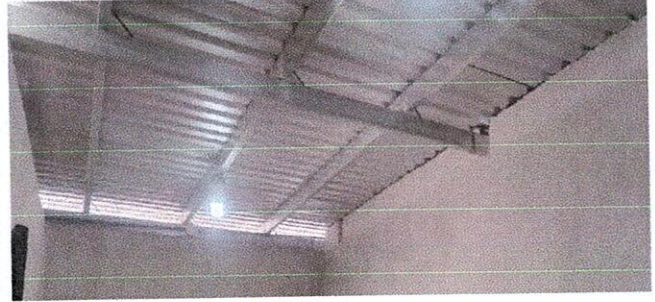
Foto 2: Sustitución de estructura de soporte de metal, por metal

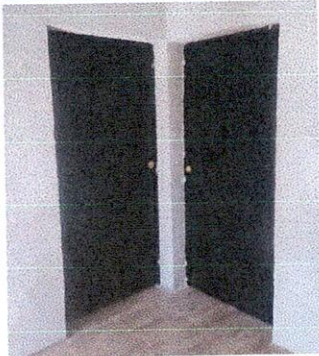
Foto 3: Sustitución de puerta

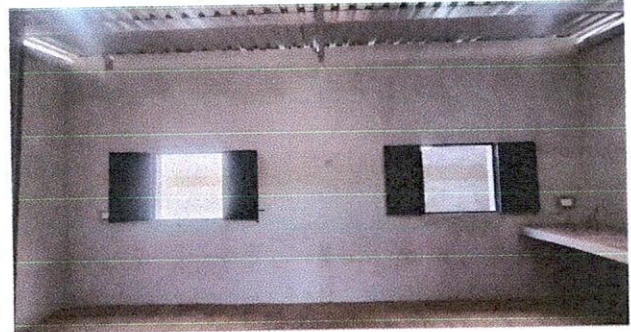
Foto 4: piso: Sustitución de ventanas de madera por metal

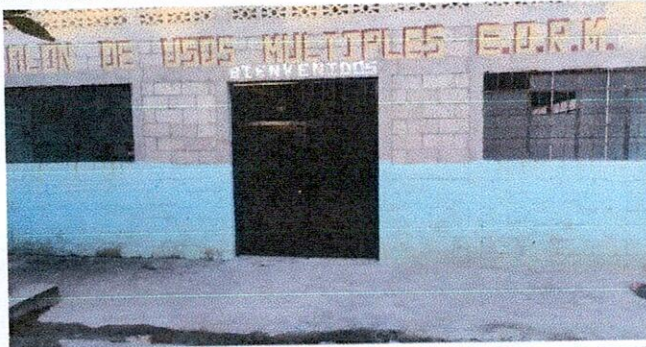
Foto 5: Sustitución de portón de metal.

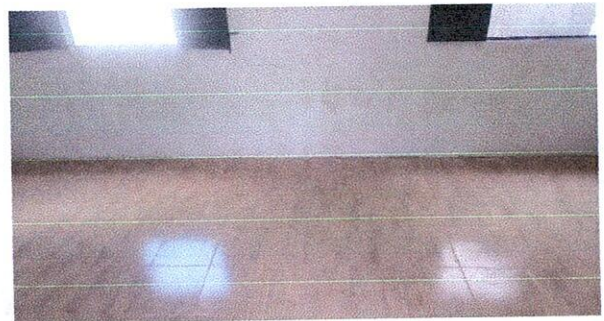
Foto 6: Reparación de piso cerámico

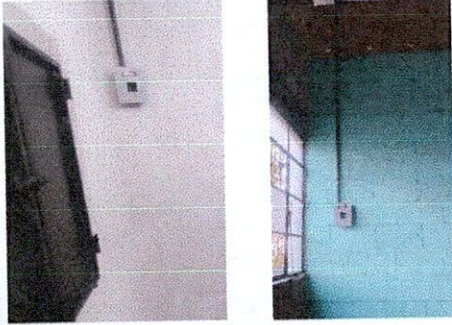
Foto13: Instalación de tablero y flipones

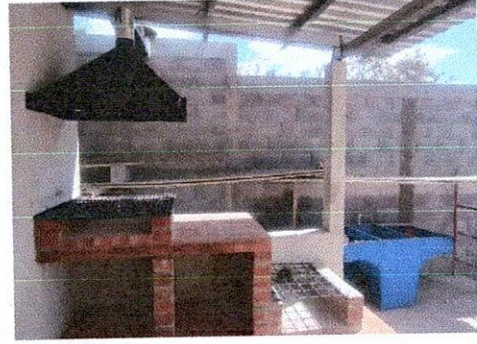
Foto 14: Sustitución de estufa rural (completa) incluye chimenea y plancha de metal.

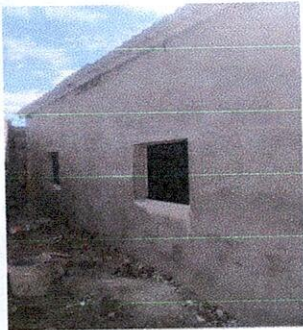
Foto 15: Reparación de repello y cernido en paredes

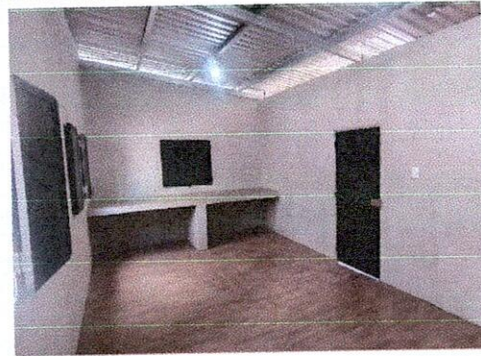
Foto16: Mesa de concreto

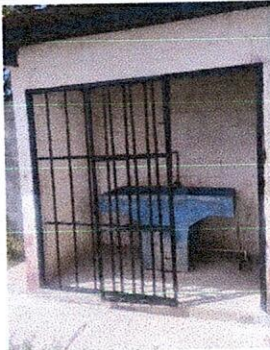
Foto:17 Instalacion de puerta de rejas.
