REGISTRO FOTOGRAFICO			
DEPARTAMENTO:	ESCUINTLA	MUNICIPIO:	GUANAGAZAPA
NOMBRE DEL ESTABLECIMIENTO:	EORM	DIRECCIÓN DEL ESTABLECIMIENTO:	COLONIA SANTA FE, ALDEA BRITO
CÓDIGO DEL ESTABLECIMIENTO:	05-08-0042-43	FECHA DE LA INSPECCIÓN:	18/03/2024

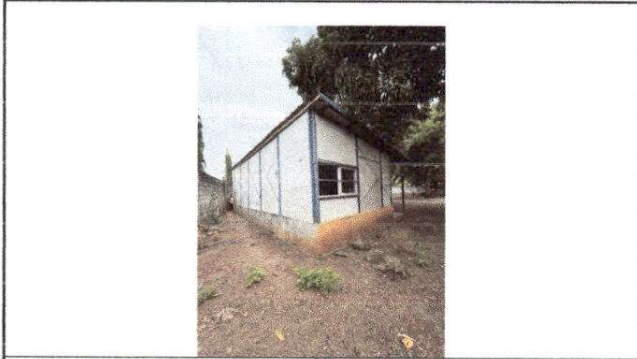
Foto1: LA ESCUELA CARECE DE CAPOTE

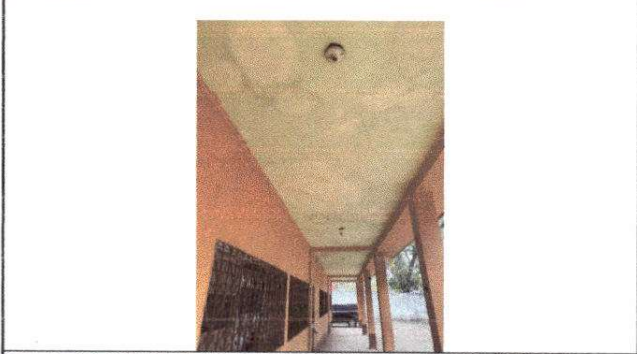
Foto 3: VIDRIOS DE VENTANAS DEL MODULO DE AULAS DAÑADAS, BALCONES DAÑADAS Y LOSA CON HUMEDAD

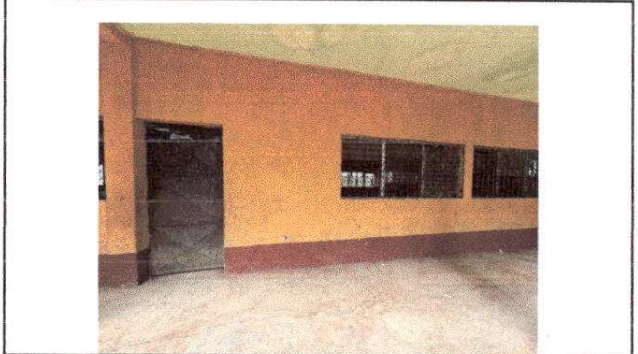
Foto 4: PUERTAS EN MAL ESTADO, PRESENTA OXIDO, PINTURA EN MUROS DAÑADA

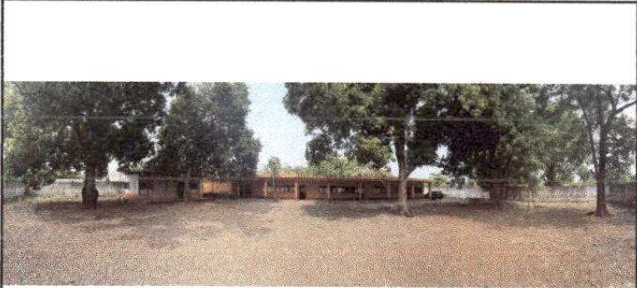
Foto 5: VISTA PANORAMICA DE LA ESCUELA DONDE SE OBSERVA QUE EL MODULO DE BAÑOS NO TIENE VENTANAS
