REGISTRO FOTOGRÁFICO			
DEPARTAMENTO:	ESCUINTLA	MUNICIPIO:	GUANAGAZAPA
NOMBRE DEL ESTABLECIMIENTO:	EORM BILINGUE SAN SEBASTIAN	DIRECCIÓN DEL ESTABLECIMIENTO:	COMUNIDAD AKAJ T-XE JOJ SAN RAMON
CÓDIGO DEL ESTABLECIMIENTO:	05-08-0045-43	FECHA DE LA INSPECCIÓN:	19/03/2024

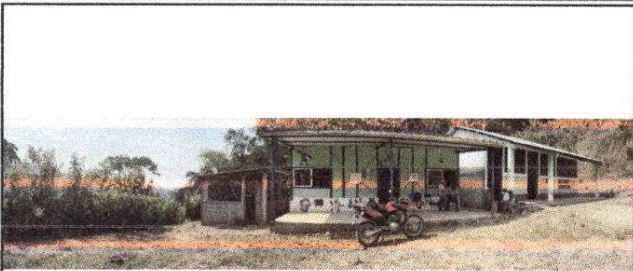
Foto 1: VISTA PANORAMICA DEL MODULO DE AULAS Y ESCUELAS, NO CUENTAN CON CANALES NI BAJADAS

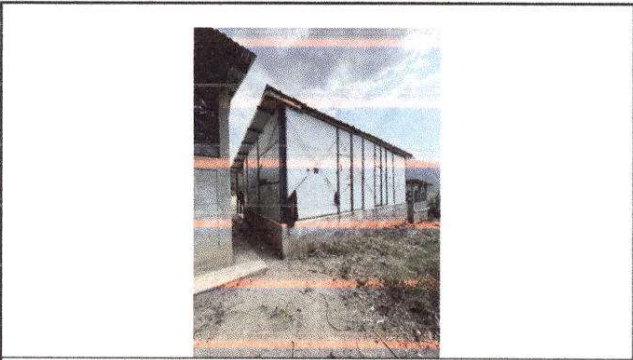
Foto 3: LA ESTRUCTURA METALICA PRESENTA OXIDO; EL MURO DE BLOCK PRESENTA FISURAS

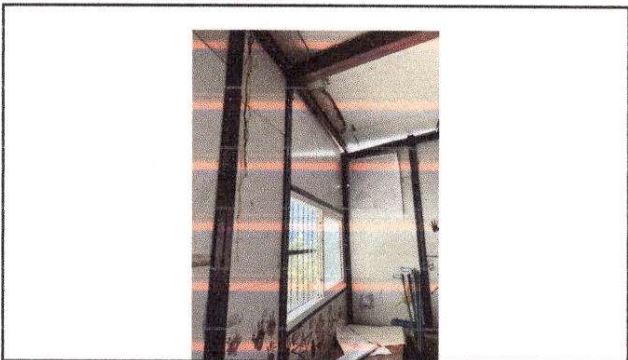
Foto 4: LA ESTRUCTURA METALICA INTERNA Y LAMINAS SE ENCUENTRAN DAÑADAS TIENE HUMEDAD Y PRESENTA OXIDO EN LA ESTRUCTURA

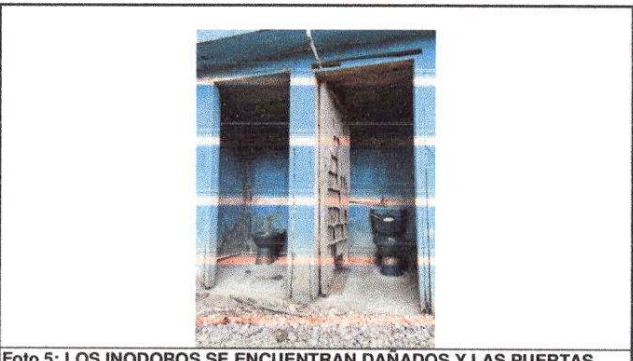
Foto 5: LOS INODOROS SE ENCUENTRAN DAÑADOS Y LAS PUERTAS ESTAN EN MAL ESTADO

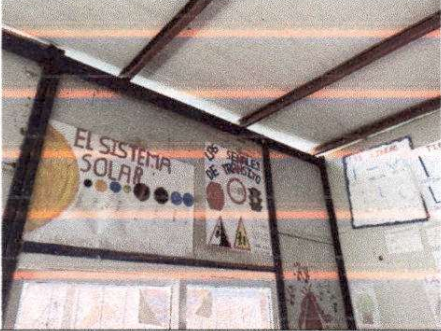
Foto 7: EL MURO NO LLEGA HASTA EL TECHO GENERANDO UN VACIO ENTRE LOS MISMOS PROVOCANDO HUMEDAD		Foto 8: LAMINAS DAÑADAS, ESTRUCTURA CON OXIDO

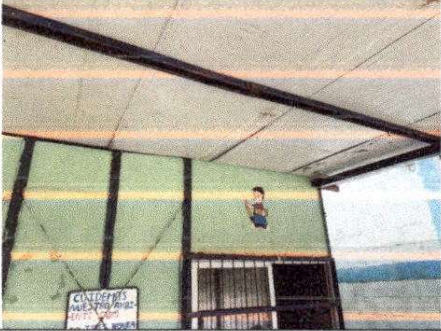
Foto 9: LAMINAS CON ESPUMA DE POLIURETANO YA SE ENCUENTRAN DETERIORADAS		Foto 10: LAS LAMINAS CON ESPUMA DE POLIURETANO YA SE ENCUENTRAN DETERIORADAS, SE GENERA UN VACIO ENTRE EL MURO Y EL TECHO

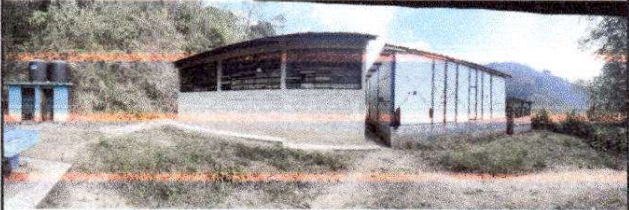
Foto 11: MURO CON FISURAS, REPELLO EN MAL ESTADO, ESTRUCTURA CON OXIDO		Foto 12: VISTA PANORAMICA DE ESCUELA
