REGISTRO FOTOGRÁFICO

DEPARTAMENTO:	ESCUINTLA	MUNICIPIO:	GUANAGAZAPA
NOMBRE DEL ESTABLECIMIENTO:	EORM JUAN CARLOS ESTRADA CHOCON	DIRECCIÓN DEL ESTABLECIMIENTO:	ALDEA LAS BRISAS
CÓDIGO DEL ESTABLECIMIENTO:	05-08-1829-43	FECHA DE LA INSPECCIÓN:	19/03/2024

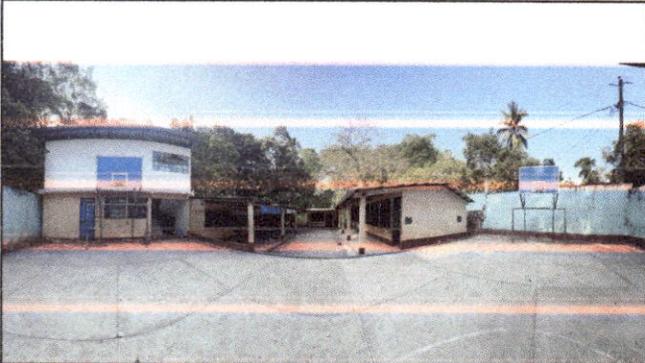
Foto 1: VISTA PANORÁMICA DE LA ESCUELA, EL MÓDULO DE AULAS NO TIENEN CANAL NI BAJADAS

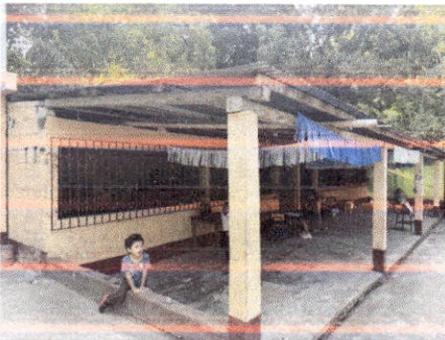
Foto 3: VISTA DEL MÓDULO DE AULAS SE OBSERVA ESTRUCTURA CORROIDA Y LAMINAS DAÑADAS, PINTURA EN MAL ESTADO

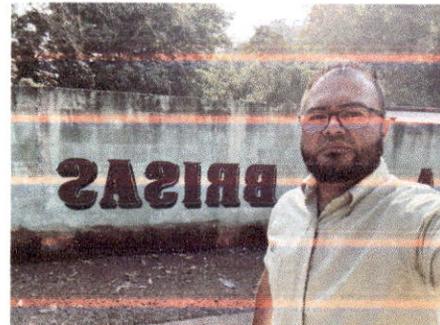
Foto 5: MUROS DAÑADOS Y ESPACIOS LIBRES ENTRE MURO Y ESTRUCTURA, GENERA INGRESO A ROEDORES

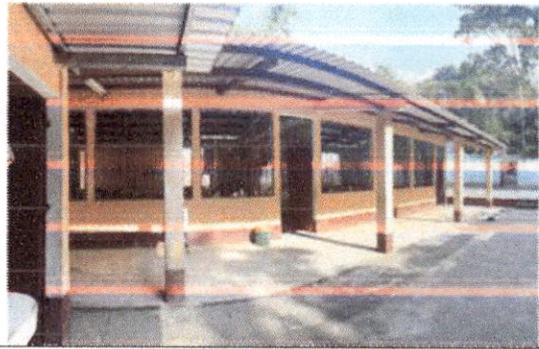
Foto 8: LOS TECHOS NO TIENEN CANAL, NI BAJADAS DE GUA PLUVIAL

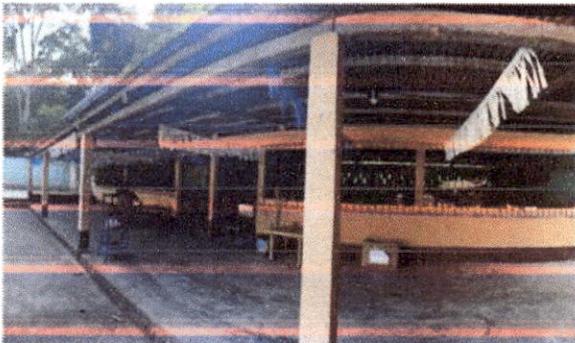
Foto 9: ESTRUCTURA EN MAL ESTADO, LAMIAS DAÑADAS, NO TIENEN CANAL NI BAJADAS DE AGUA PLUVIAL

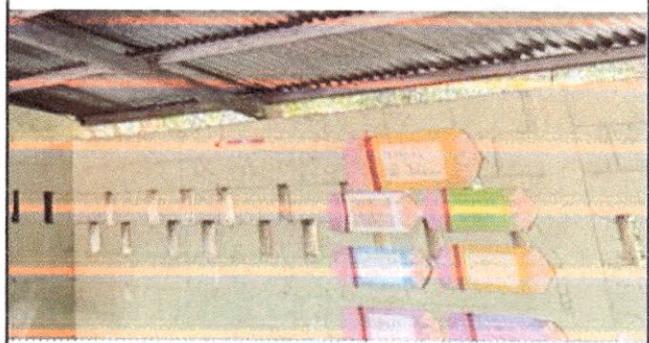
Foto 10: EL MURO NO CUBRE HASTA LA SUPERFICIE DEL TECHO, LAMINAS MAL TRASLAPADAS

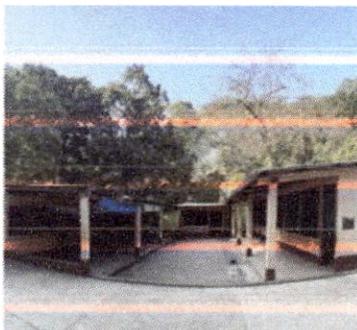
Foto 11: LOS MÓDULOS DE AULAS NO CUENTAN CON CANAL NI BAJADAS DE AGUA PLUVIAL

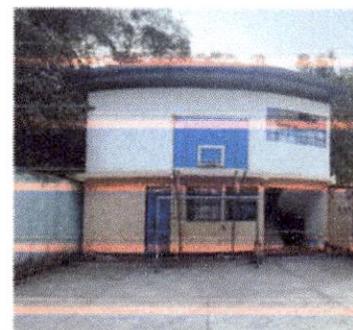
Foto 12: PINTURA EN MAL ESTADO
