SITUACIÓN DEFICIENCIAS DETERMINADAS

DEPARTAMENTO:	ESCUINTLA	MUNICIPIO:	SAN JOSÉ
NOMBRE DEL ESTABLECIMIENTO:	ESCUELA OFICIAL RURAL MIXTA ENTRADA CASERÍO A LINDA MAR	DIRECCIÓN DEL ESTABLECIMIENTO:	ENTRADA A CASERÍO DE LINDA MAR
CÓDIGO DEL ESTABLECIMIENTO:	05-0006-43	FECHA:	8/08/2024

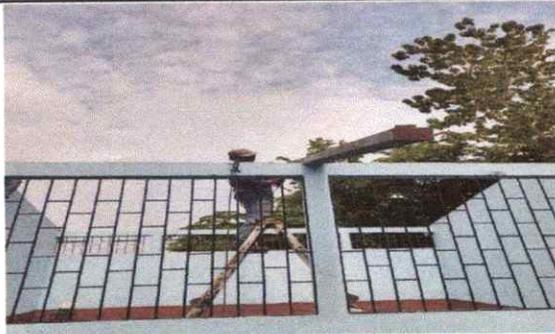
Foto 1: Desinstalación de la lámina. Renglón 1.1. 1.2. 1.3

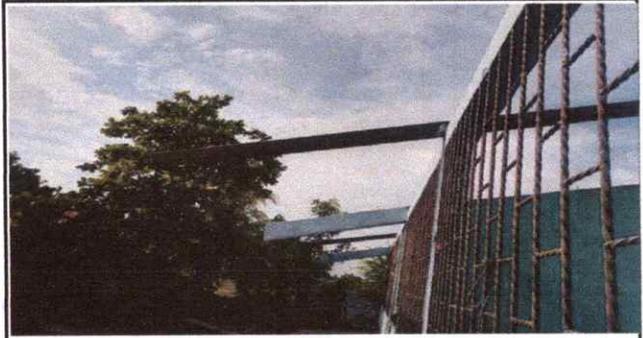
Foto 2: Desinstalación de las costaneras. 2.3

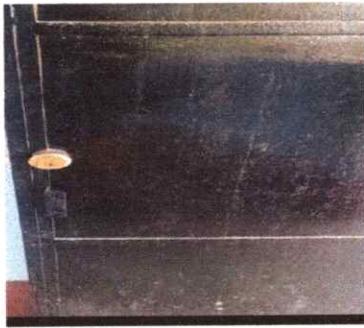
Foto 3: Proceso de mejora de la puerta. 4

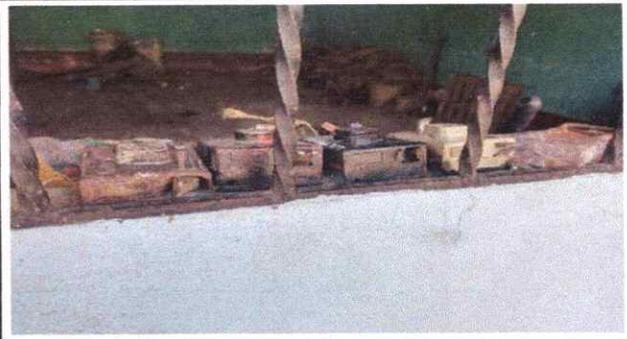
Foto 4: Proceso de cambio de chapas. 4.2

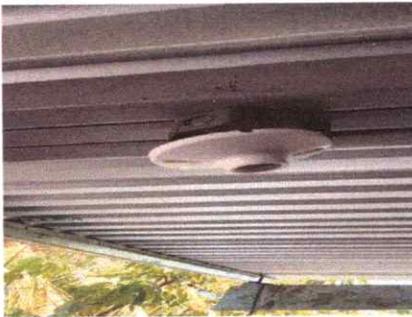
Foto 5: Proceso de cambio de plafoneras y cable. 17.4 17.5. 17.7 17.8 17.9 17.10

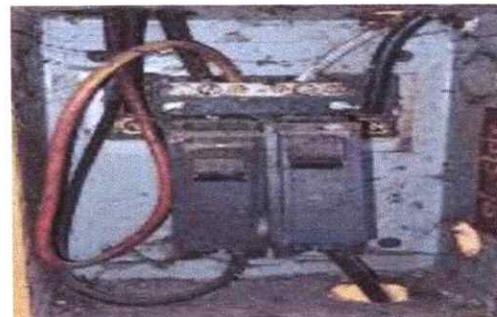
Foto 6: Proceso de cambio de flupones y cable. 17.11 y 17.12
