SITUACIÓN DEFICIENCIAS DETERMINADAS PREVIO DURANTE POSTERIOR

DEPARTAMENTO:	Escuintla	MUNICIPIO:	San José
NOMBRE DEL ESTABLECIMIENTO:	EORM PARCELAMIENTO PUERTA DE HIERRO.	DIRECCIÓN DEL ESTABLECIMIENTO:	PARCELAMIENTO PUERTA DE HIERRO
CÓDIGO DEL ESTABLECIMIENTO:	05-09-0009-43	FECHA:	6/09/2024

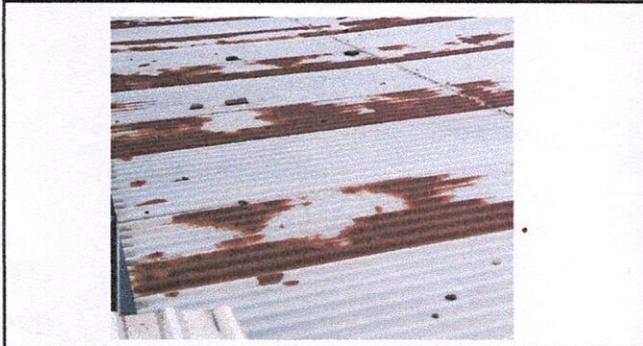
Foto 1: Lamina en mal estado, Region 1.1 (Sustitucion de lamina por lamina troquelada aluzinc calibre 26). Region 19.8 (Instalación de lamina troquelada aluzinc). Region 19.10 (Desinstalación de lamina existente).

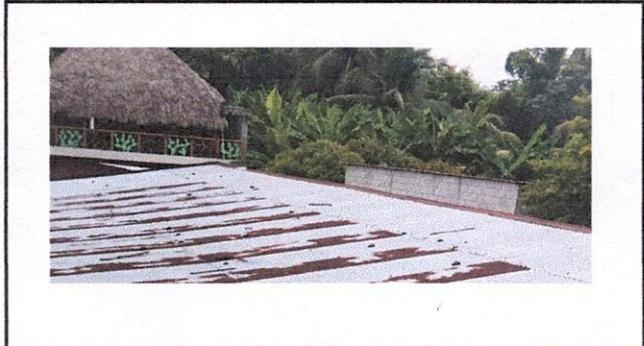
Foto 2: Capote en mal estado, Region 1.2 (Sustitucion de capote para lamina troquelada).

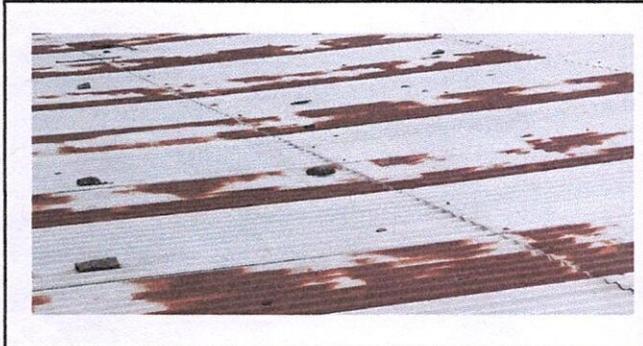
Foto 3: Lamina no fijada, Region 1.3 (Sustitucion de elementos de fijacion).

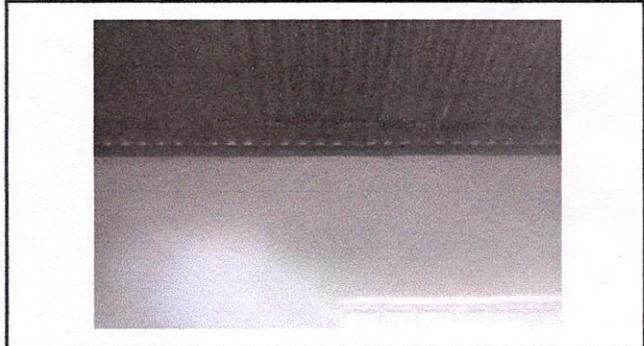
Foto 4: Estructura deteriorada, Region 2.1 (Mantenimiento a estructura de soporte de metal).
