**REGISTRO FOTOGRÁFICO
PROGRAMA DE MANTENIMIENTO DE EDIFICIOS ESCOLARES PÚBLICOS**

PRA-FOR-123
Versión 1

Ministerio de Educación
Guatemala

DEPARTAMENTO:	Escuintla	MUNICIPIO:	SAN JOSE
NOMBRE DEL ESTABLECIMIENTO:	EORM Parcelamiento Puerta de Hierro	DIRECCIÓN DEL ESTABLECIMIENTO:	Parcelamiento Puerta de Hierro
CÓDIGO DEL ESTABLECIMIENTO:	05-09-0009-43	FECHA:	12/11/2024

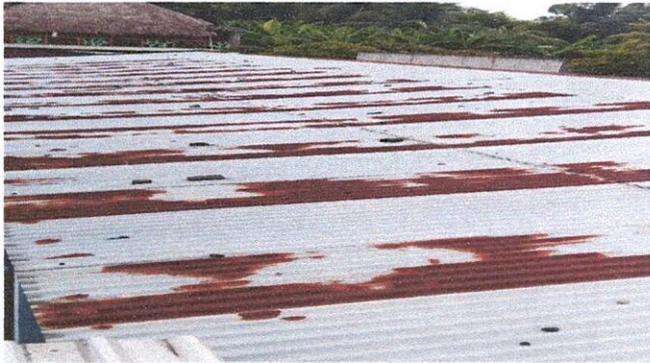
Lámina en mal estado, sustitución de lámina por lámina troquelada

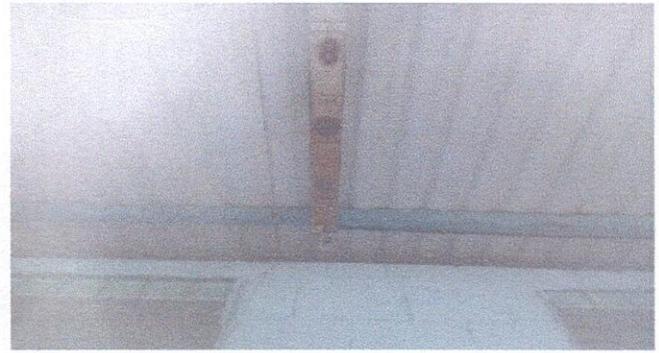
Foto 2: sustitución de cableado eléctrico en mal estado

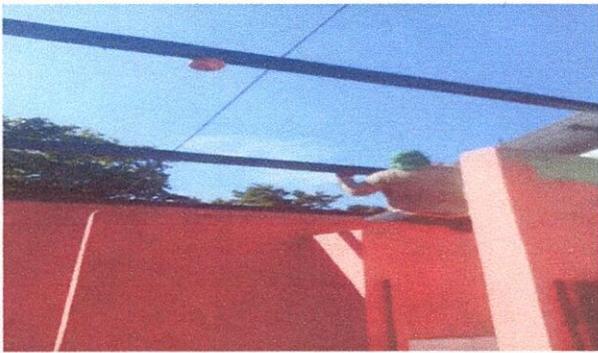
Foto 3: sustitución de capote para lámina troquelada

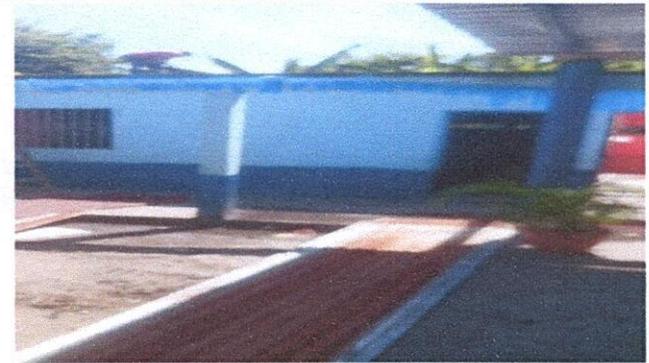
Foto 4: instalación de lámina troquelada

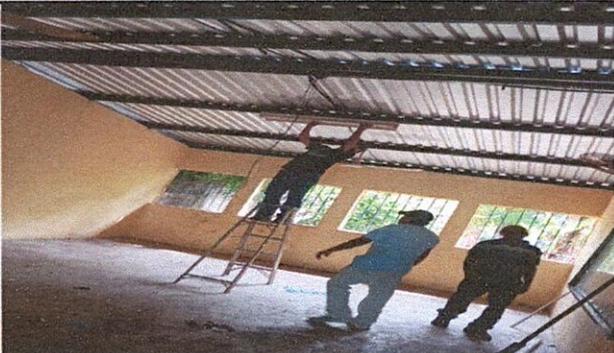
Foto 5: instalación de cableado eléctrico
