**REGISTRO FOTOGRÁFICO  
PROGRAMA DE MANTENIMIENTO DE EDIFICIOS ESCOLARES PÚBLICOS**

Ministerio de Educación  
Guatemala

DEPARTAMENTO:	Escuintla	MUNICIPIO:	San José
NOMBRE DEL ESTABLECIMIENTO:	INSTITUTO NACIONAL DE EDUCACIÓN BASICA	DIRECCIÓN DEL ESTABLECIMIENTO:	BARRIO PEÑATE
CÓDIGO DEL ESTABLECIMIENTO:	05-09-0010-45	FECHA:	05/09/2024

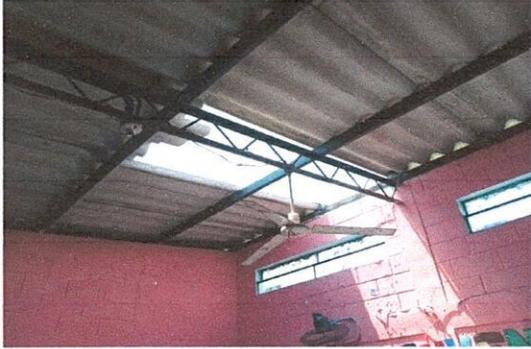
Foto1: Lamina en mal estado, Region 1.1 (Sustitucion de lamina por lamina troquelada aluzinc calibre 26). Region 19.8 (Instalación de lamina troquelada aluzinc). Region 19.10 (Desinstalación de lamina existente).

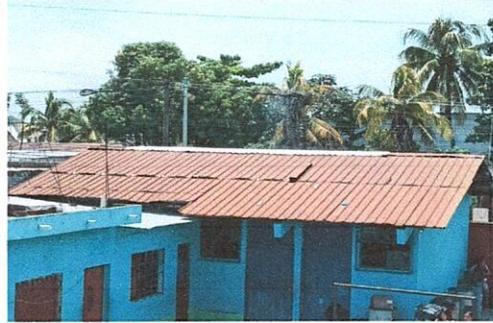
Foto 2: Capote en mal estado, Region 1.2 (Sustitucion de capote para lamina troquelada).

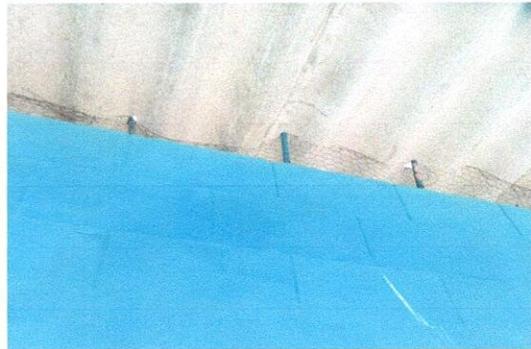
Foto 3: Lamina no fijada, Region 1.3 (Sustitucion de elementos de fijacion).

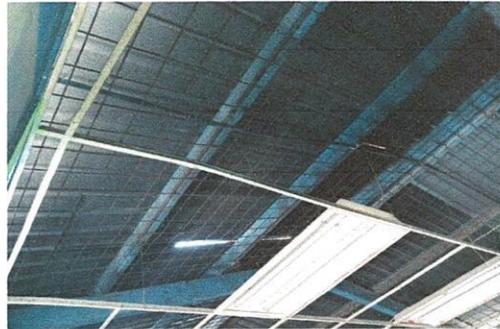
Foto 4: Estructura deteriorada, Region 2.1 (Mantenimiento a estructura de soporte de metal).

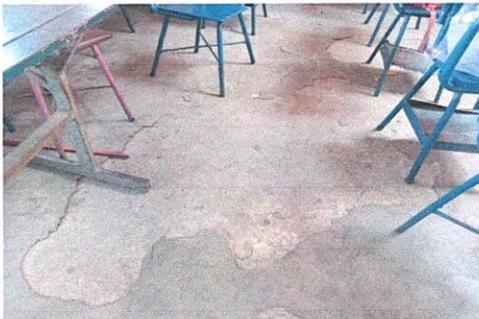
Foto 5: Piso en mal estado, Region 6.8 (Sustitucion de piso ceramico).
