# REGISTRO FOTOGRÁFICO PROGRAMA DE MANTENIMIENTO DE EDIFICIOS ESCOLARES PÚBLICOS

PRA-FOR-123  
Versión 1

DEPARTAMENTO:	Escuintla	MUNICIPIO:	SAN JOSE
NOMBRE DEL ESTABLECIMIENTO:	EORM ALDEA LINARES	DIRECCIÓN DEL ESTABLECIMIENTO:	2A AVENIDA LOTE 2 LINARES OBERO
CÓDIGO DEL ESTABLECIMIENTO:	05-09-0438-43	FECHA:	12/11/2024

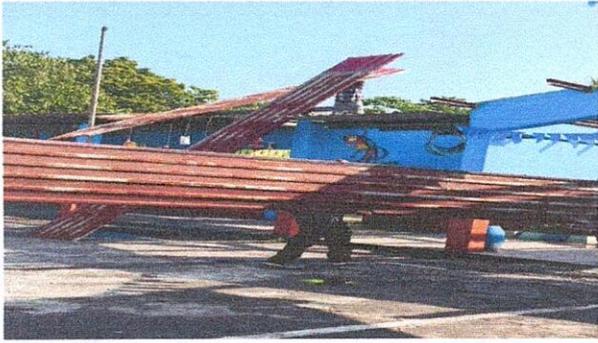
Foto 1: Enlaminado en mal estado, Region 1.1 (Sustitución de lamina por lamina troquelada aluzinc calibre 26), Region 1.3 (Sustitución de elementos de fijación), Region 19.8 (Instalación de lamina troquelada aluzinc) Region 19.10 (Desinstalación de lamina existente).

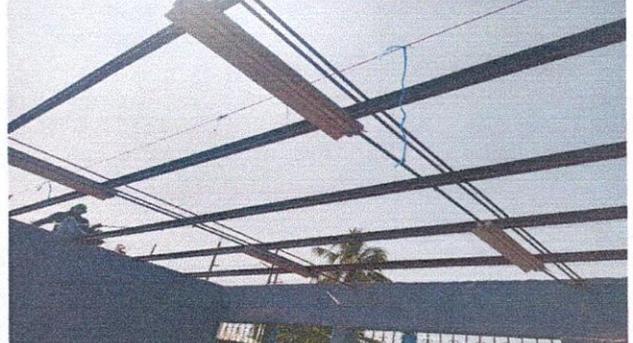
Foto 2: Estructura portante deteriorada, Region 2.1 (Mantenimiento de estructura de metal)

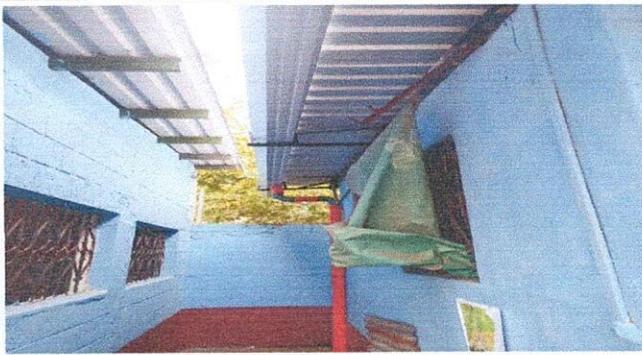
Foto 3: Canal en mal estado, Region 7.1 (Sustitución de canal de metal).

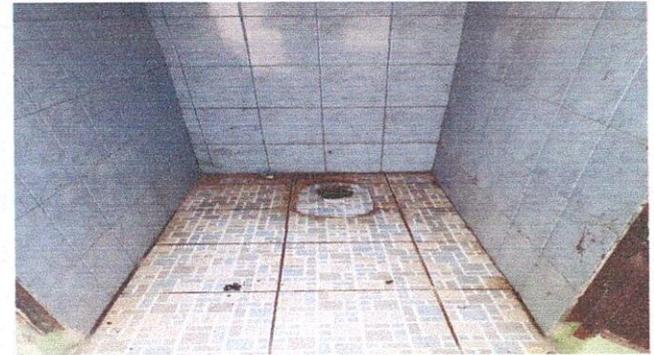
Foto 4: Inodoros en mal estado, Region 10.3 (Sustitución de inodoro), Region 19.15 (Instalación de inodoro).

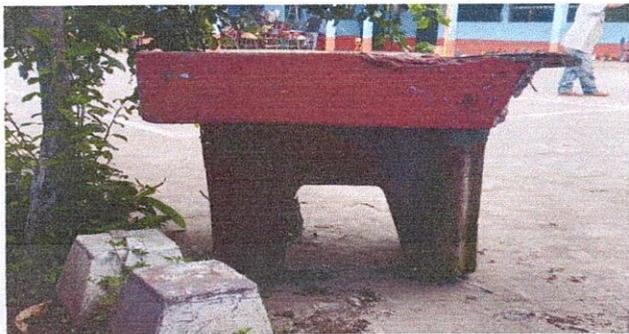
Foto 5: Pila en mal estado, Region 19.20 (Instalación de pila), Region 20.10 (Sustitución de pila de cemento de dos lavaderos)
