REGISTRO FOTOGRÁFICO PROGRAMA DE MANTENIMIENTO DE EDIFICIOS ESCOLARES PÚBLICOS

DEPARTAMENTO:	Escuintla	MUNICIPIO:	SAN JOSE
NOMBRE DEL ESTABLECIMIENTO:	EORM ALDEA LINARES	DIRECCIÓN DEL ESTABLECIMIENTO:	2A AVENIDA LOTE 2 LINARES OBERO
CÓDIGO DEL ESTABLECIMIENTO:	05-09-0438-43	FECHA:	25/11/2024

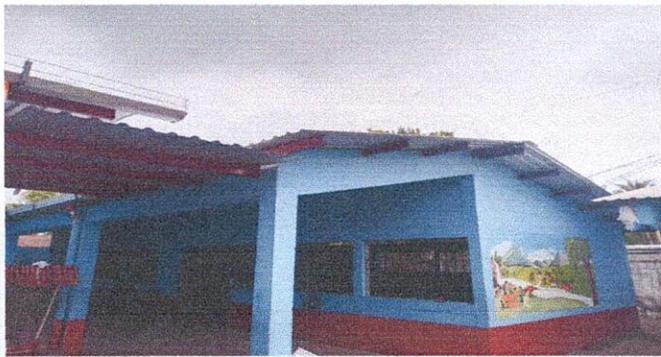
Foto 1: Enlaminado en mal estado, Region 1.1 (Sustitución de lamina por lamina troquelada aluzinc calibre 26), Region 1.3 (Sustitución de elementos de fijación), Region 19.8 (Instalación de lamina troquelada aluzinc) Region 19.10 (Desinstalación de lamina existente).

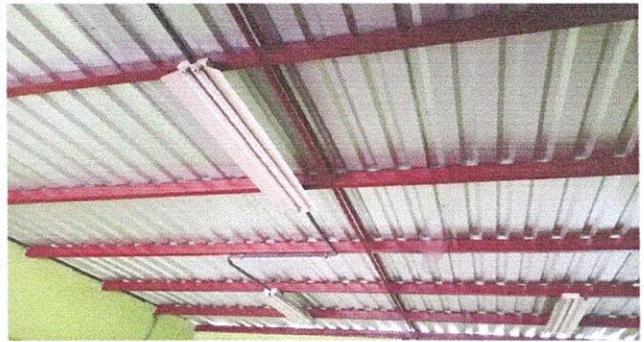
Foto 2: Estructura portante deteriorada, Region 2.1 (Mantenimiento de estructura de metal)

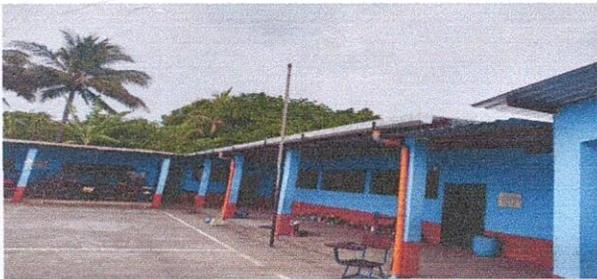
Foto 3: Canal en mal estado, Region 7.1 (Sustitución de canal de metal).

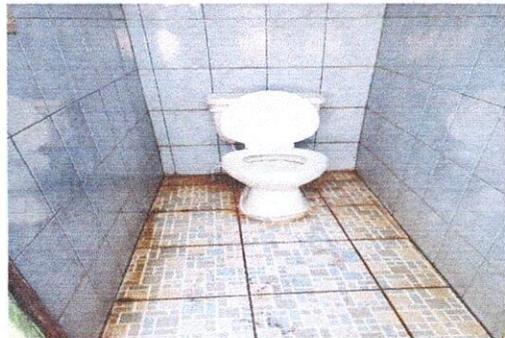
Foto 4: Inodoros en mal estado, Region 10.3 (Sustitución de inodoro), Region 19.15 (Instalación de inodoro).

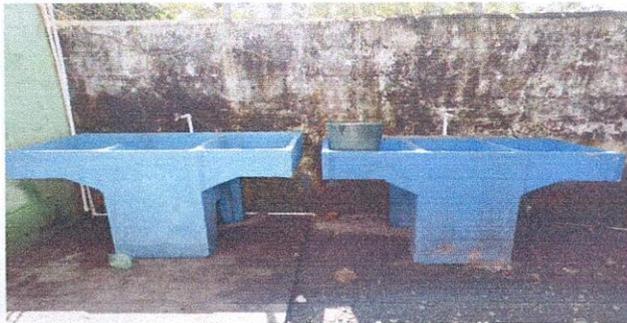
Foto 5: Pila en mal estado, Region 19.20 (Instalación de pila), Region 20.10 (Sustitución de pila de cemento de dos lavaderos).
