**REGISTRO FOTOGRÁFICO
PROGRAMA DE MANTENIMIENTO DE EDIFICIOS ESCOLARES PÚBLICOS**

SITUACIÓN DEFICIENCIAS DETERMINADAS PREVIO DURANTE POSTERIOR

| NOMBRE DEL ESTABLECIMIENTO: | EORM BARRIO EL EMBARCADERO | DIRECCIÓN DEL ESTABLECIMIENTO: | BARRIO EL EMBARCADERO |
| CÓDIGO DEL ESTABLECIMIENTO: | 05-09-0440-43 | FECHA: | 5/09/2024 |

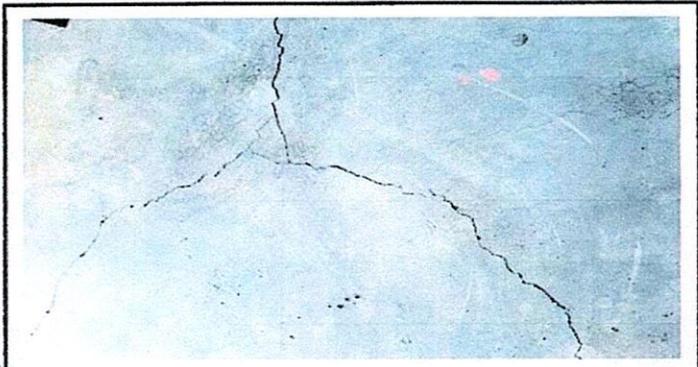
Foto 7: AULA 4. 6.1 Reparación de piso de torta de concreto.

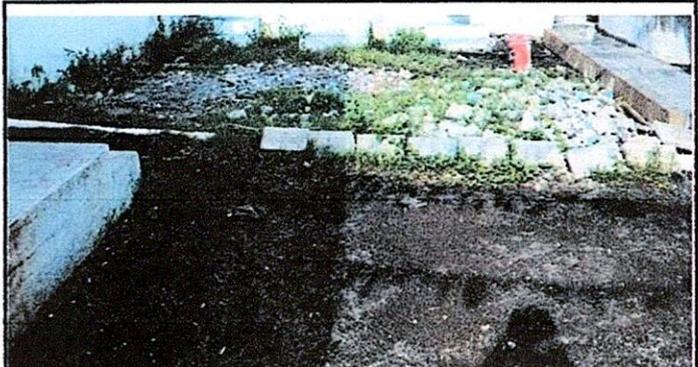
Foto 8. 6.5 Sustitución de piso de torta de concreto.

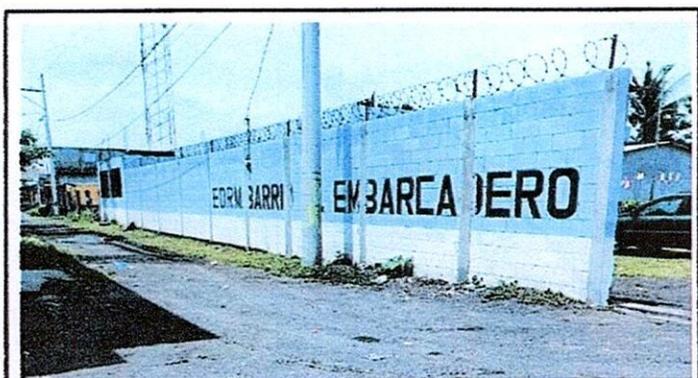
FOTO 9. 9.1 Pintura en muros exteriores e interiores.

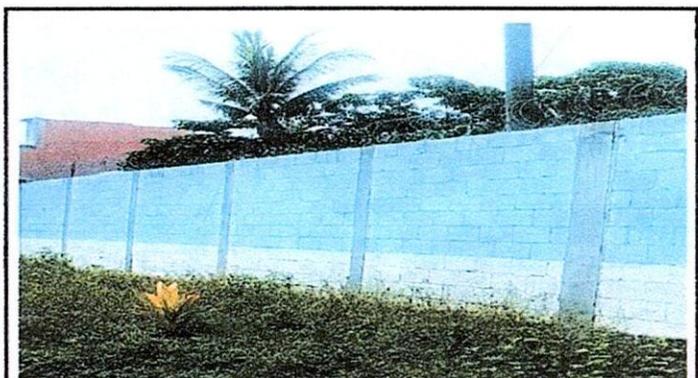
FOTO 10. 21.1 Repello en muro.

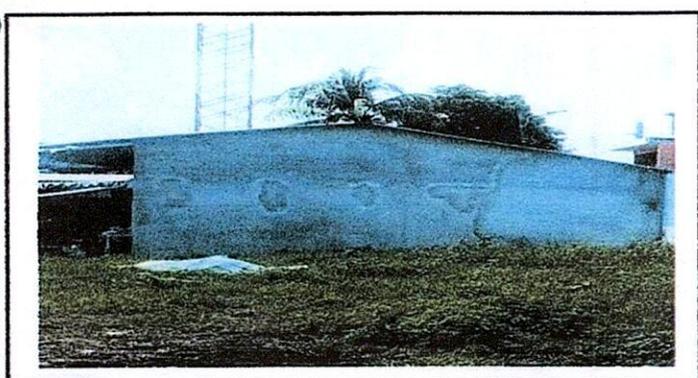
FOTO 11. 21.2 Cernido en muro.

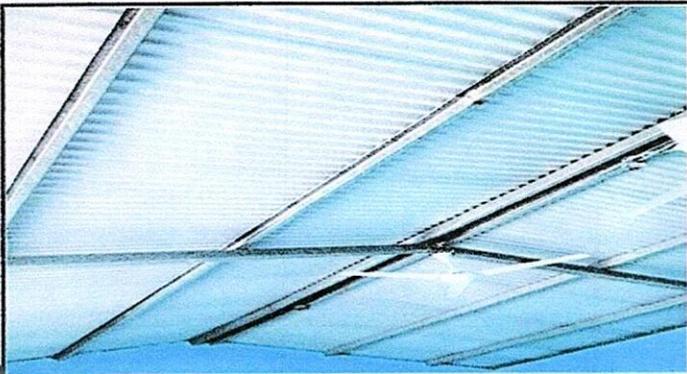
FOTO 1. AULA 4. 1.1 Sustitución de lámina por lámina troquelada alucin calibre 26.

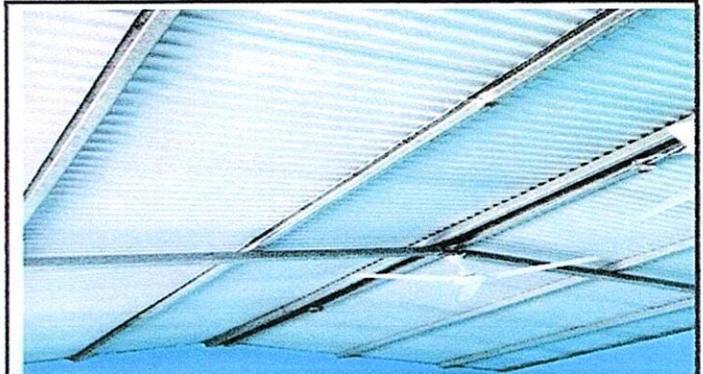
FOTO 2. AULA 4. 1.3 Sustitución de elementos de fijacion

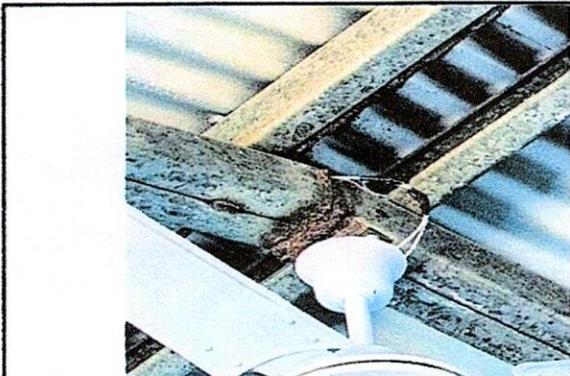
FOTO 3. AULA 4. 2.3 Sustitución de estructura de soporte de metal, por metal.

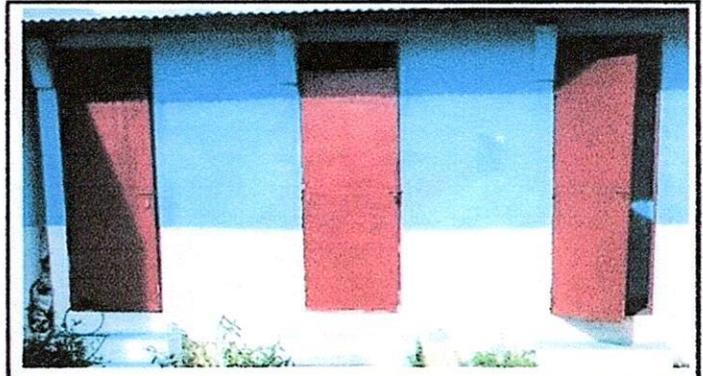
FOTO 4. SANITARIOS 4.1 Mantenimiento a estructura (lijado, cambio de tubo, cepillado, sujeciones, aplicación de pintura.)

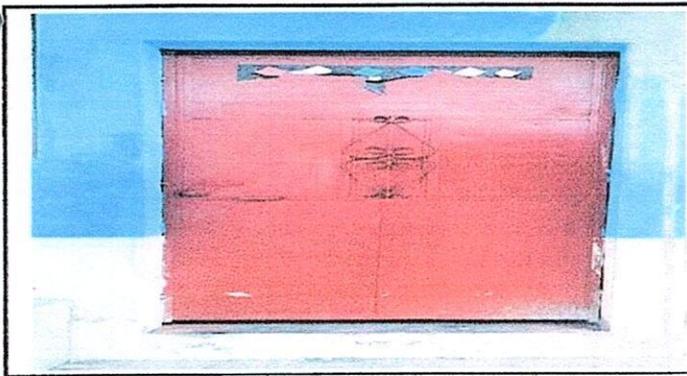
FOTO 5: AULA 4. 4.5 Sustitución de porton de metal.

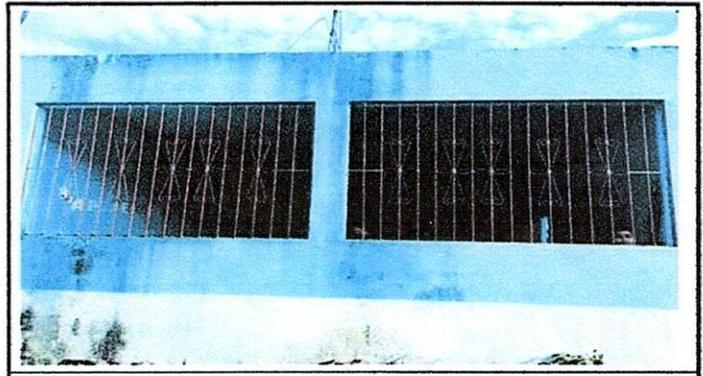
FOTO 6. AULA 3 5.6 Sustitución de balcones de metal.
