SITUACIÓN DEFICIENCIAS DETERMINADAS

DEPARTAMENTO:	ESCUINTLA	MUNICIPIO:	SAN JOSÉ
NOMBRE DEL ESTABLECIMIENTO:	EORM BARRIO EL EMBARCADERO	DIRECCIÓN DEL ESTABLECIMIENTO:	BARRIO EL EMBARCADERO
CÓDIGO DEL ESTABLECIMIENTO:	05-09-0440-43	FECHA:	4/12/2024

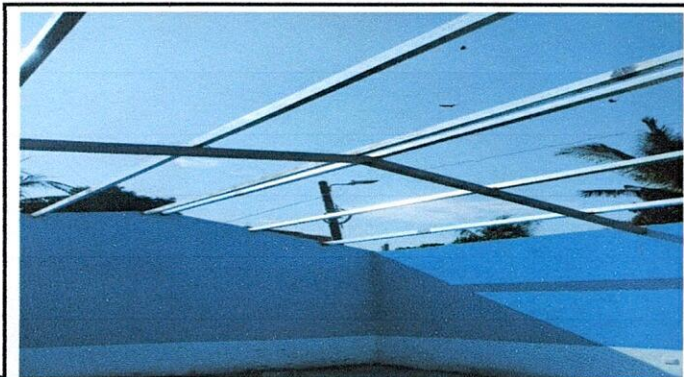
FOTO 1. AULA 4. 1.1 Sustitución de lámina por lámina troquelada alucín calibre 26.

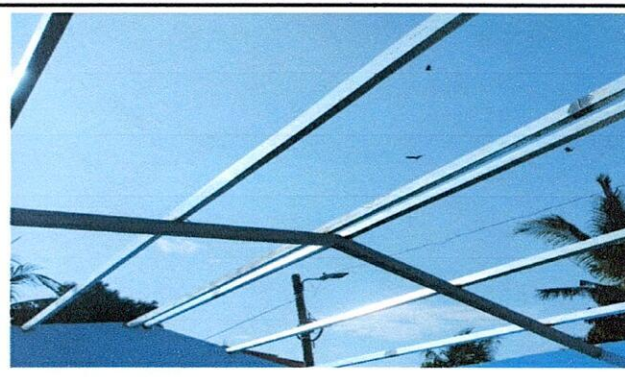
FOTO 2. AULA 4. 1.3 Sustitución de elementos de fijación

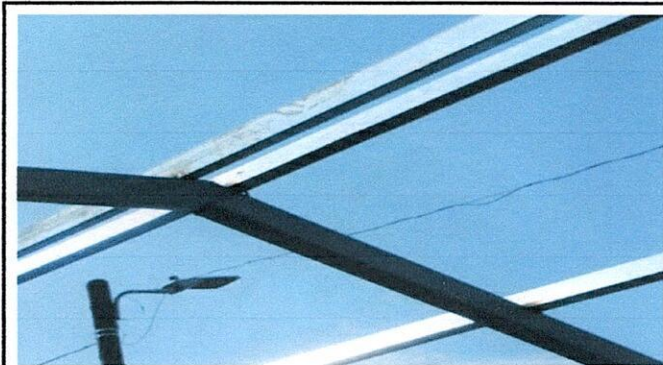
FOTO 3. AULA 4. 2.3 Sustitución de estructura de soporte de metal, por metal.

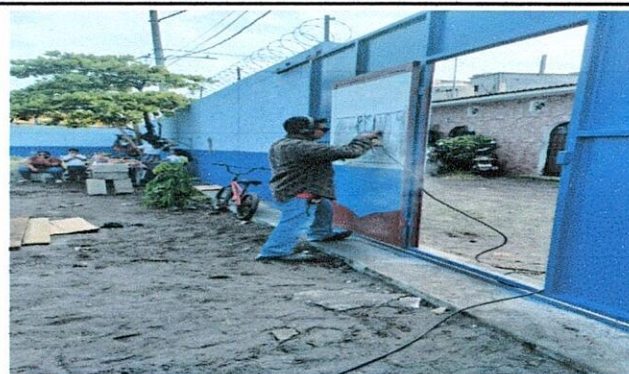
FOTO 4. SANITARIOS 4.1 Mantenimiento a estructura (lijado, cambio de tubo, cepillado, sujecciones, aplicación de pintura.)

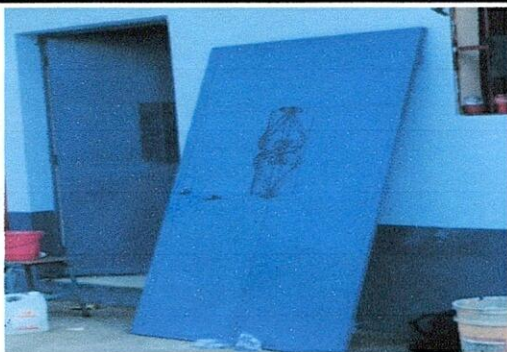
FOTO 5: AULA 4. 4.5 Sustitución de porton de metal.

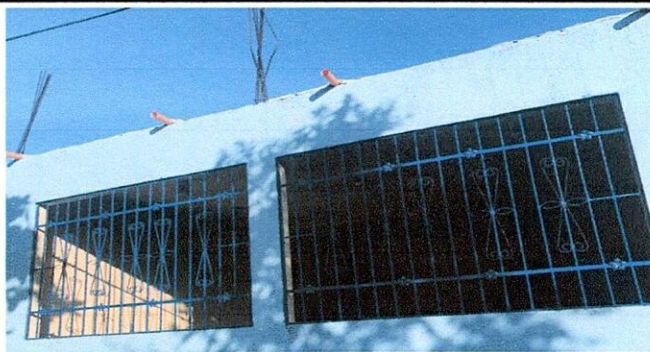
FOTO 6. AULA 3. 5.6 Sustitución de balcones de metal.

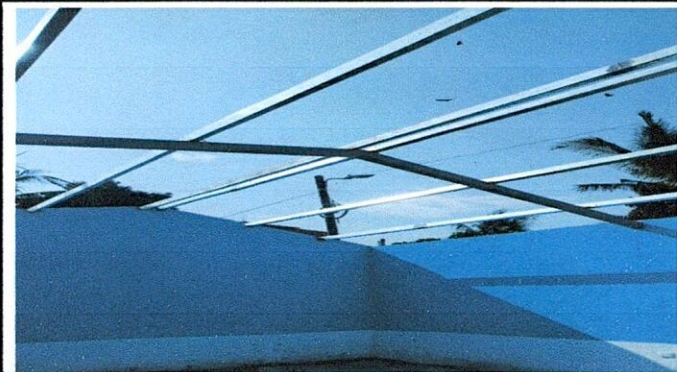
FOTO 1. AULA 4. 1.1 Sustitución de lámina por lámina troquelada alucin calibre 26.

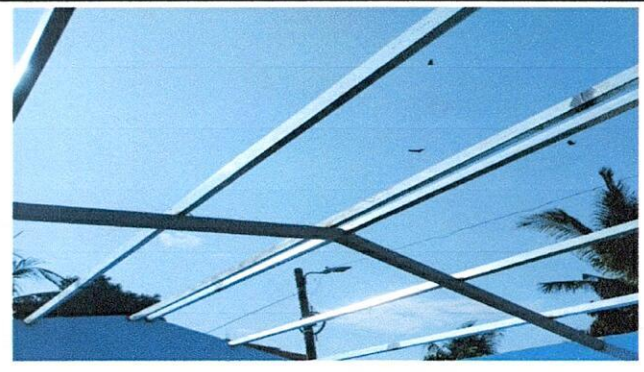
FOTO 2. AULA 4. 1.3 Sustitución de elementos de fijacion

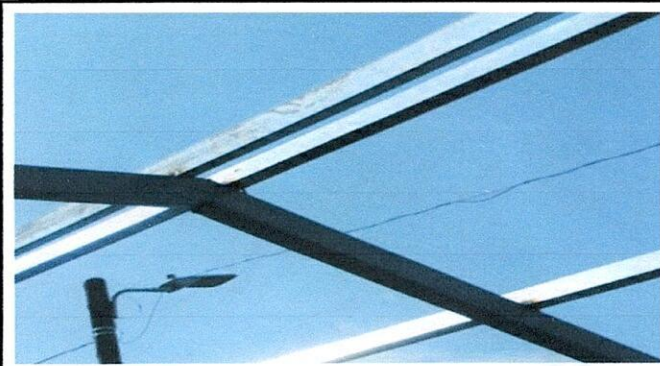
FOTO 3. AULA 4. 2.3 Sustitución de estructura de soporte de metal, por metal.

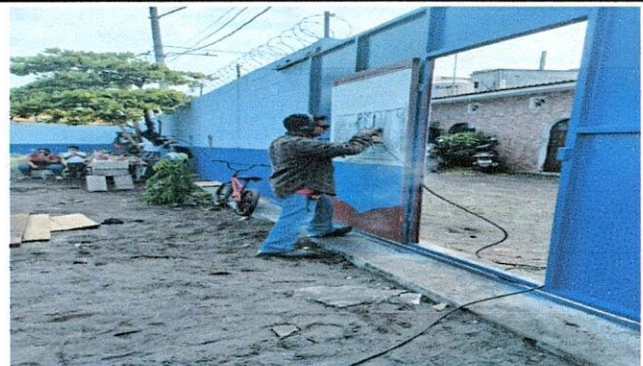
FOTO 4. SANITARIOS 4.1 Mantenimiento a estructura (lijado, cambio de tubo, cepillado, sujecciones, aplicación de pintura.)

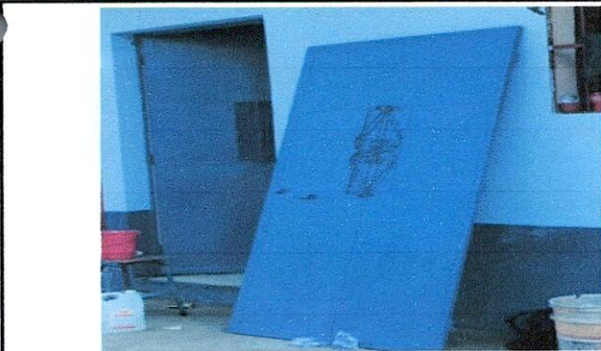
FOTO 5: AULA 4. 4.5 Sustitucion de porton de metal.

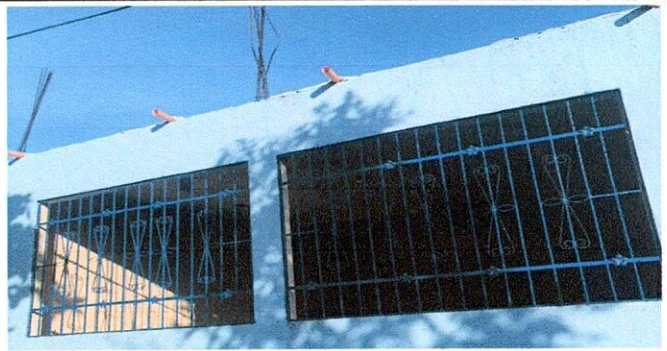
FOTO 6. AULA. 3 5.6 Sustitución de balcones de metal.

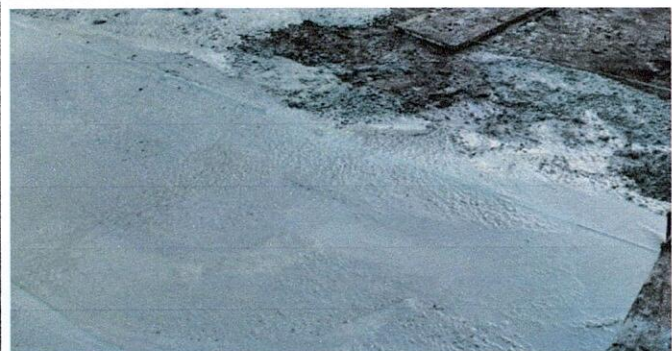
Foto 7: AULA 4. 6.1 Reparacion de piso de torta de concreto.

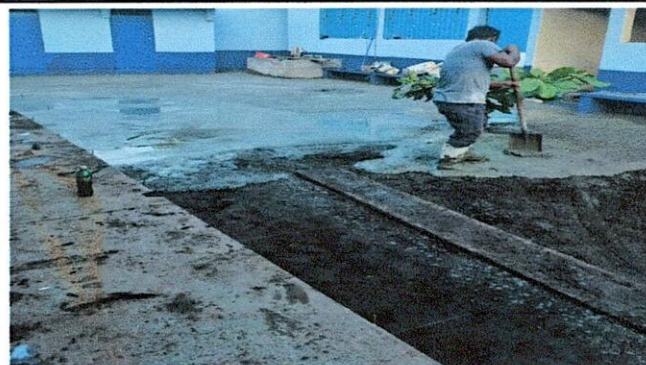
Foto 8. 6.5 Sustición de piso de torta de concreto.

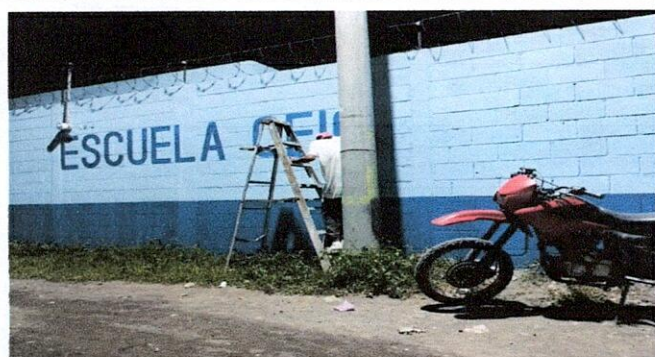
FOTO 9. 9.1 Pintura en muros exteriores e interiores.

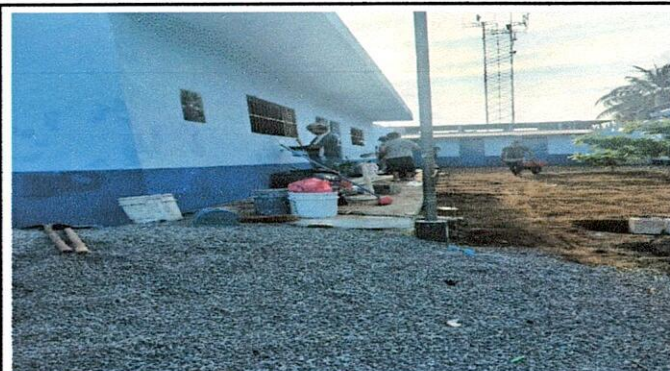
FOTO 10. 21.1 Repello en muro.

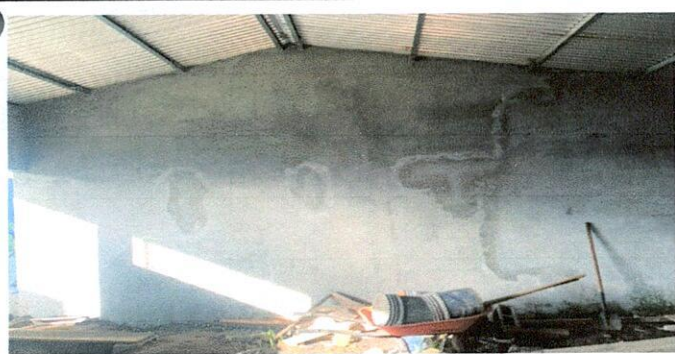
FOTO 11. 21.2 Cernido en muro.
