SITUACIÓN DEFICIENCIAS DETERMINADAS

DEPARTAMENTO:	ESCUINTLA	MUNICIPIO:	SAN JOSÉ
NOMBRE DEL ESTABLECIMIENTO:	EORM BARRIO EL EMBARCADERO	DIRECCIÓN DEL ESTABLECIMIENTO:	BARRIO EL EMBARCADERO
CÓDIGO DEL ESTABLECIMIENTO:	05-09-0440-43	FECHA:	4/12/2024

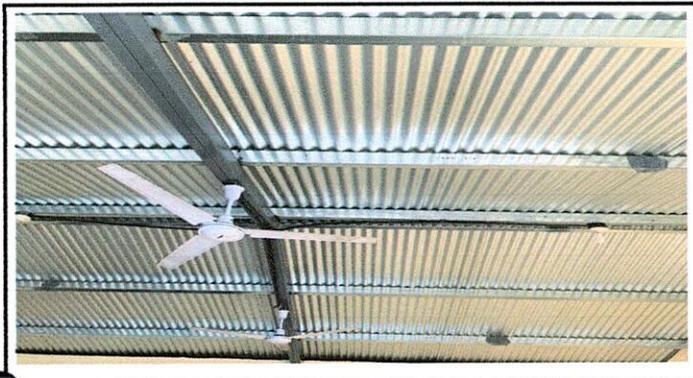
FOTO 1. AULA 4. 1.1 Sustitución de lámina por lámina troquelada alucin calibre 26.

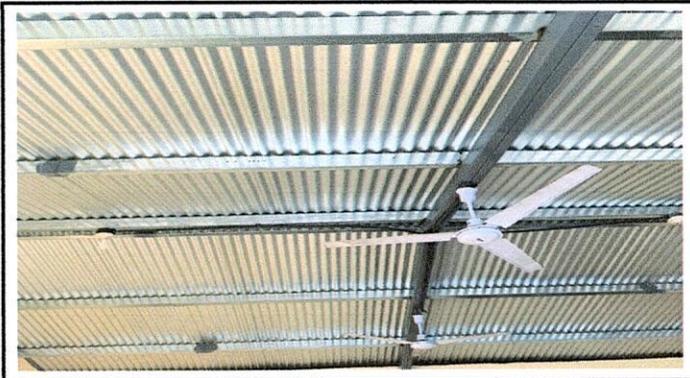
FOTO 2. AULA 4. 1.3 Sustitución de elementos de fijacion

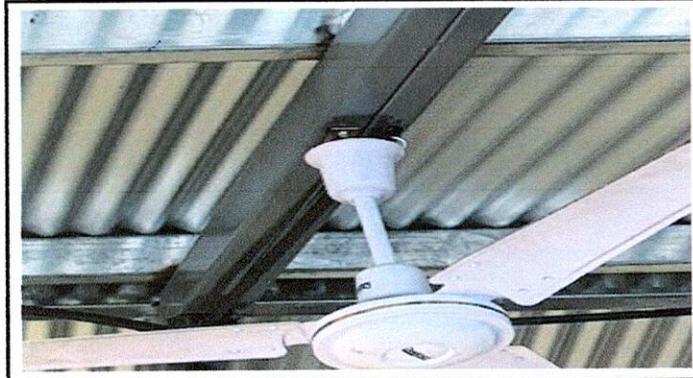
FOTO 3. AULA 4. 2.3 Sustitución de estructura de soporte de metal, por metal.

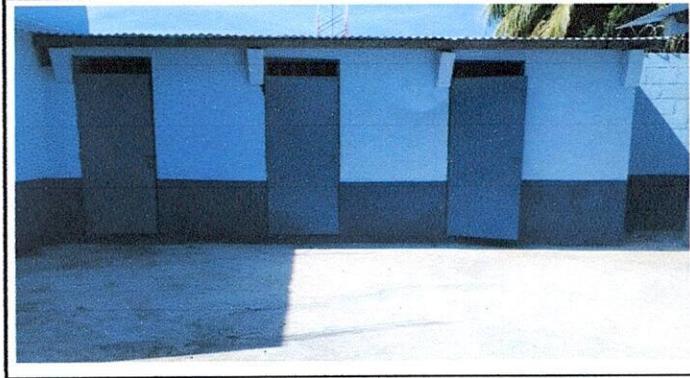
FOTO 4. SANITARIOS 4.1 Mantenimiento a estructura (lijado, cambio de tubo, cepillado, sujecciones, aplicación de pintura.)

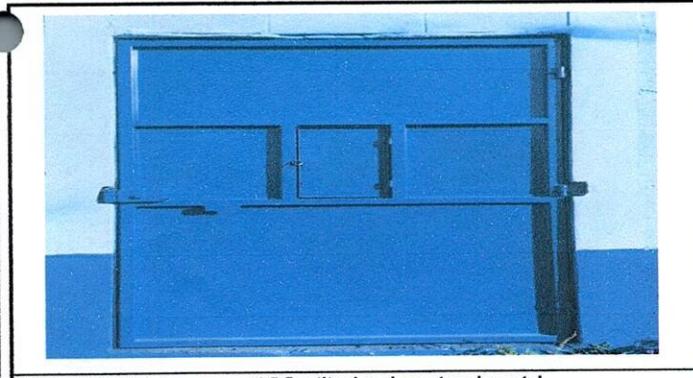
FOTO 5: AULA 4. 4.5 Sustitucion de porton de metal.

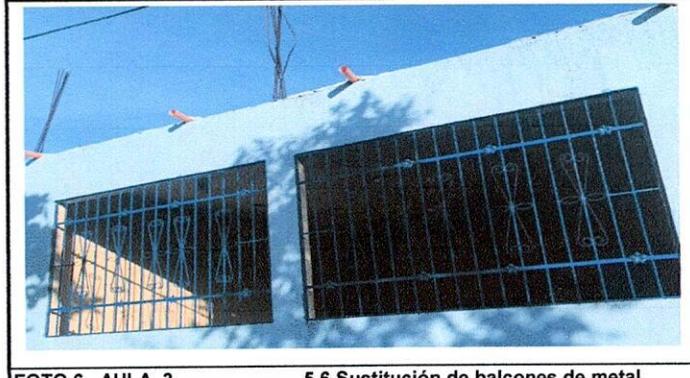
FOTO 6. AULA. 3 5.6 Sustitución de balcones de metal.

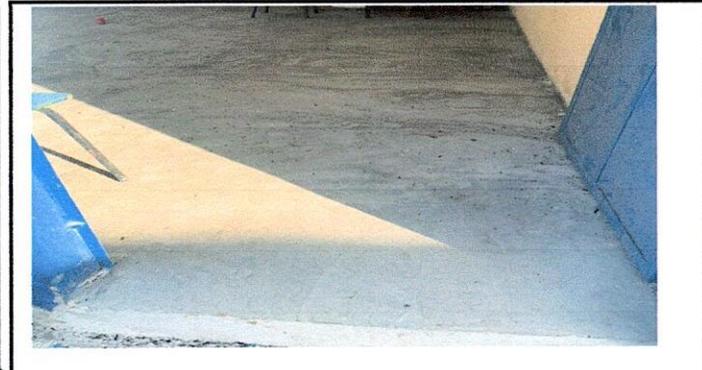
Foto 7: AULA 4. 6.1 Reparacion de piso de torta de concreto.

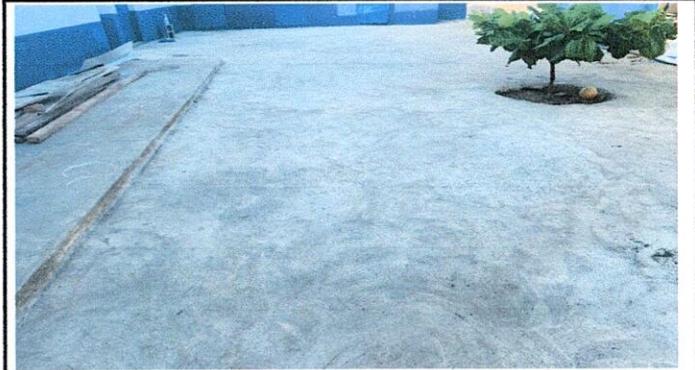
Foto 8. 6.5 Sustición de piso de torta de concreto.

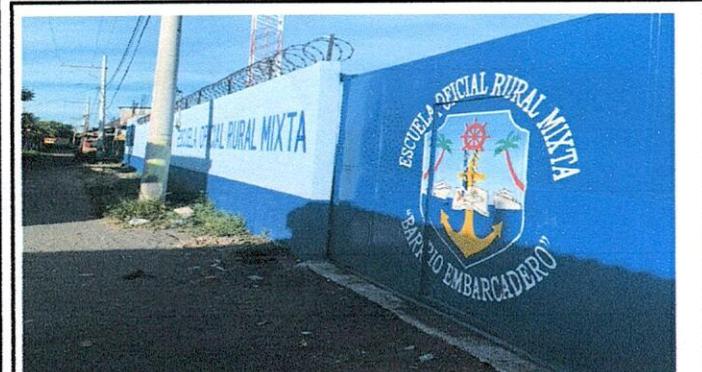
FOTO 9. 9.1 Pintura en muros exteriores e interiores.

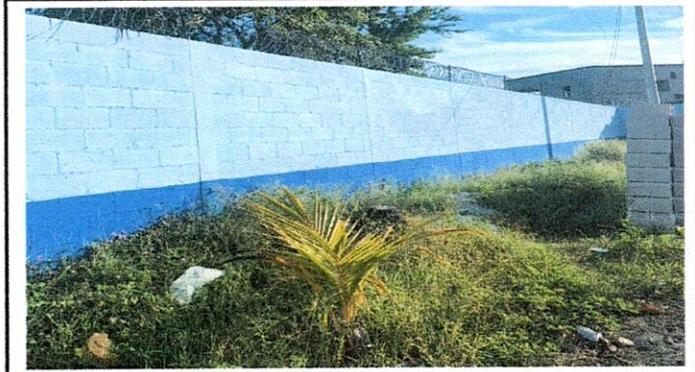
FOTO 10. 21.1 Repello en muro.
