SITUACIÓN DEFICIENCIAS DETERMINADAS

| NOMBRE DEL ESTABLECIMIENTO: | EORM Teniente Elmer Armando Arevalo Reyes | DIRECCIÓN DEL ESTABLECIMIENTO: | Interior del Parcelamiento San Juan el Paraiso parcela No. 45 |
| ESTABLECIMIENTO: | 05-09-0452-43 | FECHA: | 24/06/2024 |

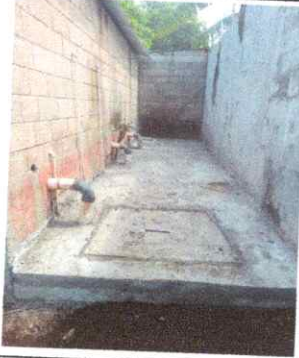
Foto 7: Tapadera de fosa septica dañada, Region 14.5 (Reparacion de tapaderas de cajas)

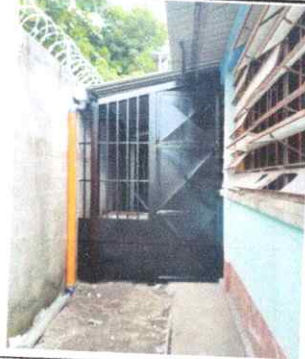
Foto 8: Area de cocina sin techo, Regiones 19.7, 18.8 (Intalacion de estructura portante de metal, Instalacion de lamina troquelada aluzinc calibre 26)

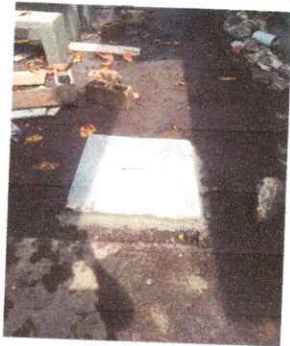
Foto 9: Drenaje colapsado, Region 19.18 (Instalacion de tubería principal PVC)

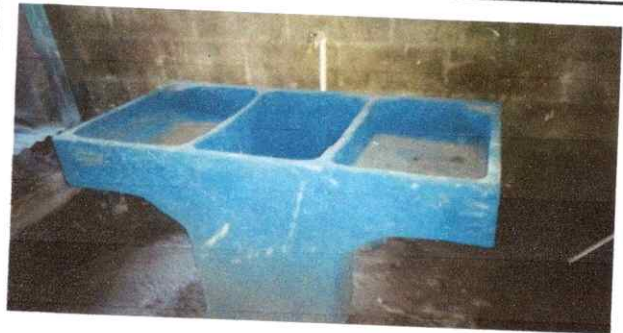
Foto 10: Region 19.21 (Instalacion de tubería de agua potable).

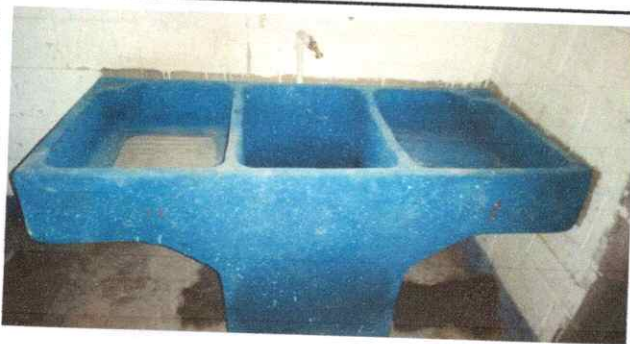
Foto 11: Region 19.20 Instalación de pila
