SITUACIÓN DEFICIENCIAS DETERMINADAS

DEPARTAMENTO:	ESCUINTA	MUNICIPIO:	PALÍN
NOMBRE DEL ESTABLECIMIENTO:	EORM COMUNIDAD MARÍA MATOS VIUDA DE DENBY	DIRECCIÓN DEL ESTABLECIMIENTO:	COLONIA MARÍA MATOS
CÓDIGO DEL ESTABLECIMIENTO:	05-11-0014-43	FECHA:	20/11/2024

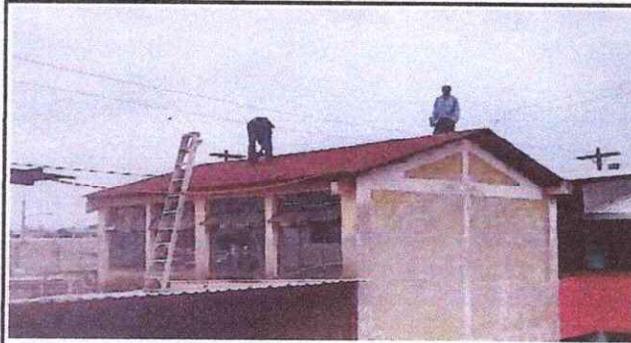
Foto 25: Sustrucción de lámina por lámina troquelada aluzinc.

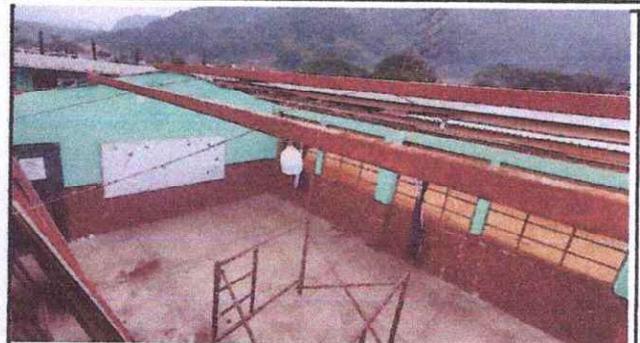
Foto 26: Sustrucción de lámina por lámina troquelada aluzinc.

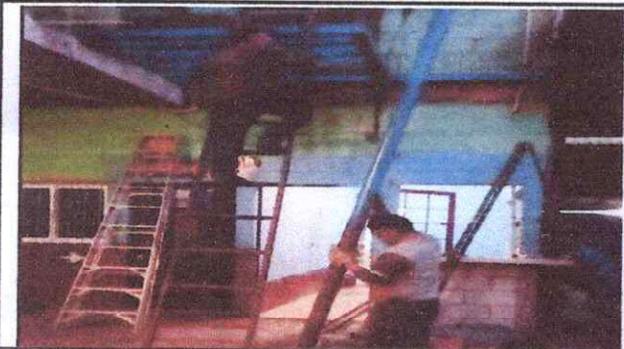
Foto 27: Mantenimiento a estructura portante de metal.

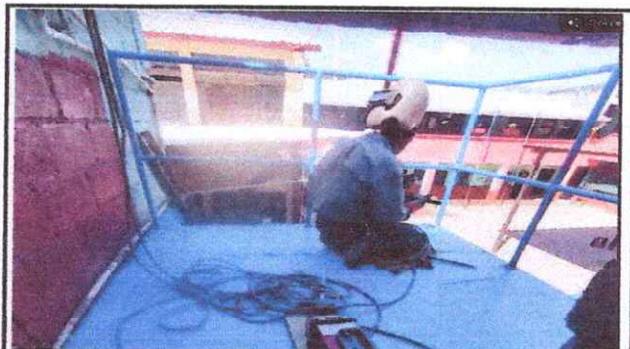
Foto 28: Mantenimiento a estructura portante de metal.

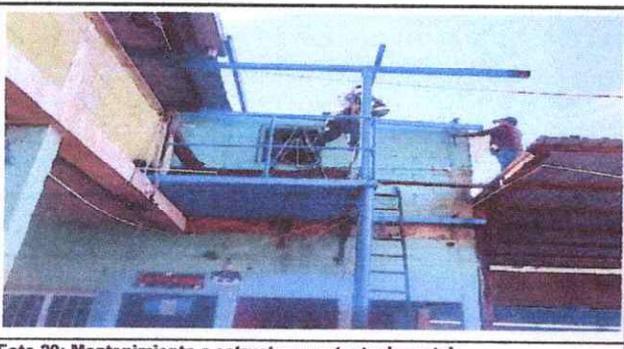
Foto 29: Mantenimiento a estructura portante de metal.

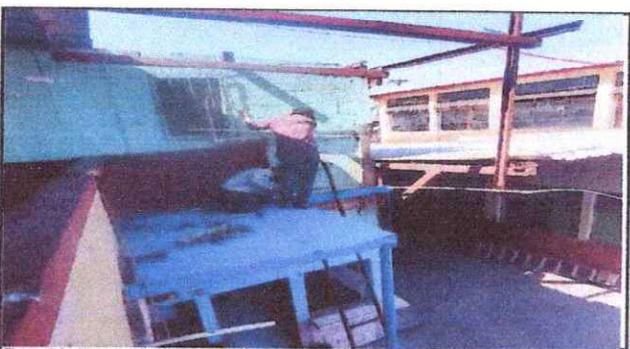
Foto 30: Mantenimiento a estructura portante de metal.)

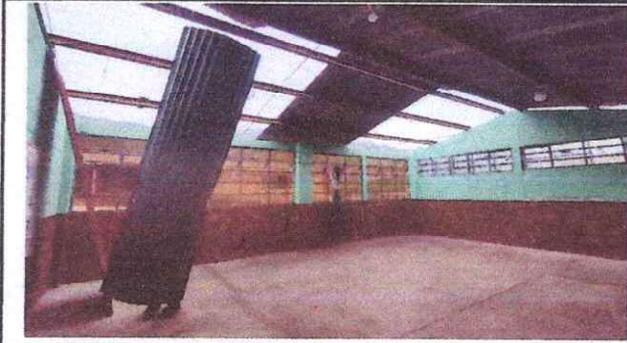
Foto 19: Sustitución de lámina por lámina troquelada aluzinc.

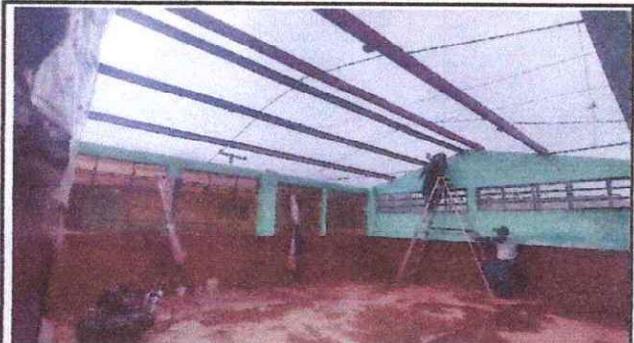
Foto 20: Sustitución de lámina por lámina troquelada aluzinc.

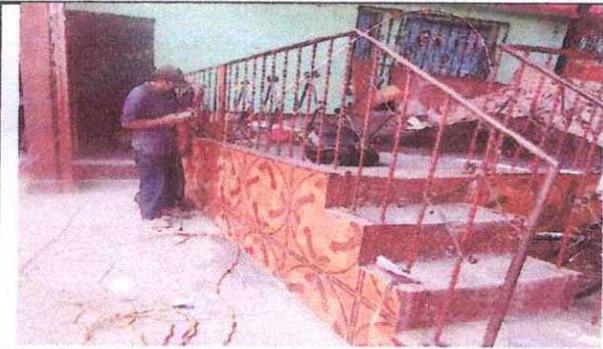
Foto 21: Mantenimiento a barandas de metal.

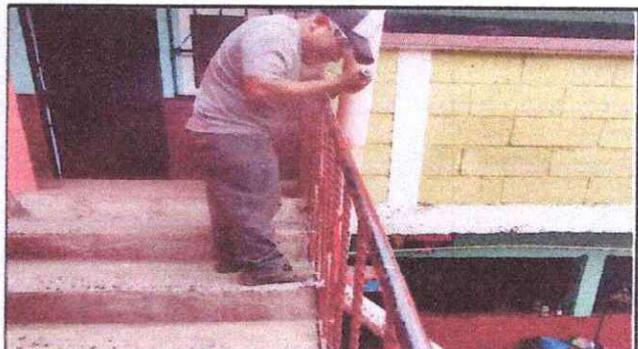
Foto 22: Mantenimiento a barandas de metal.

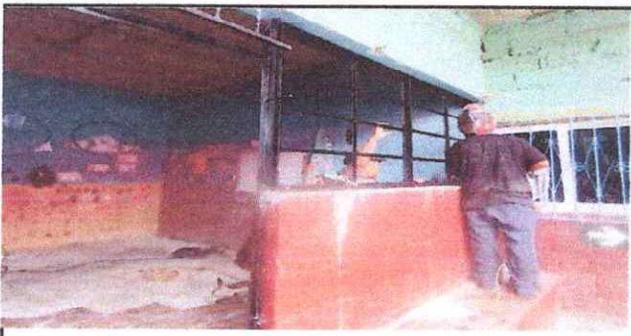
Foto 23: Mantenimiento y fabricación de estructura de metal ventana.

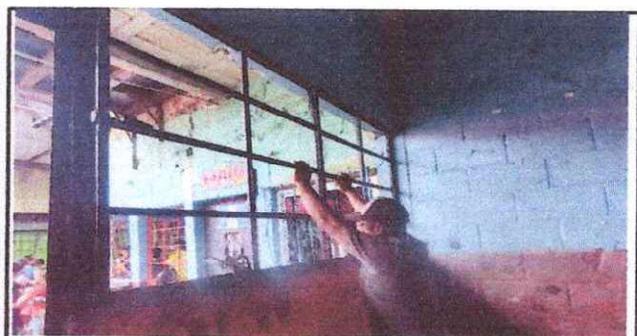
Foto 24: Mantenimiento y fabricación de estructura de metal ventanas.

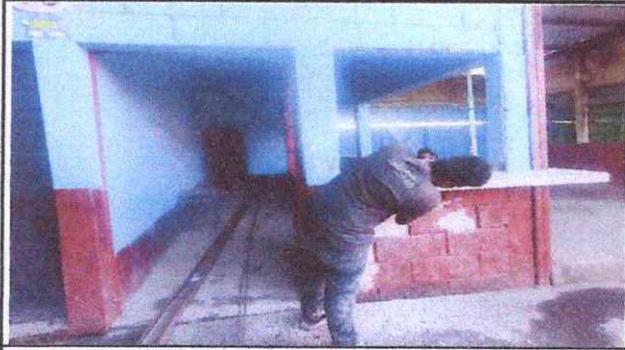
Foto7: Sustitución de piso cerámico y azulejo.

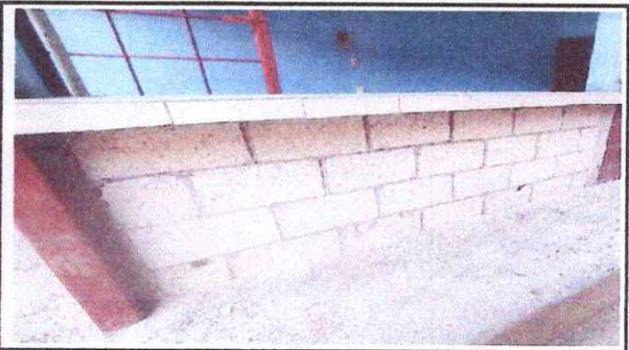
Foto 8: Sustitución de piso cerámico y azulejo.

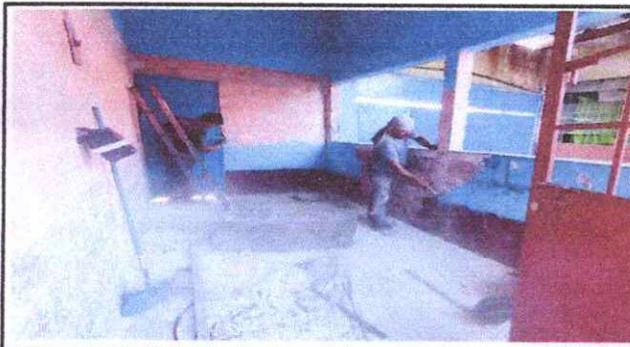
Foto 9: Sustitución de piso cerámico y azulejo.

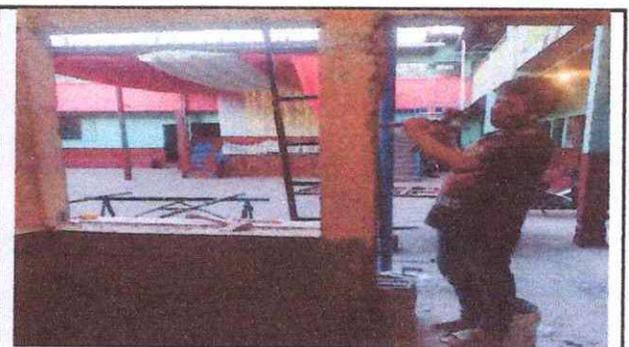
Foto 10: Sustitución de piso cerámico y azulejo.

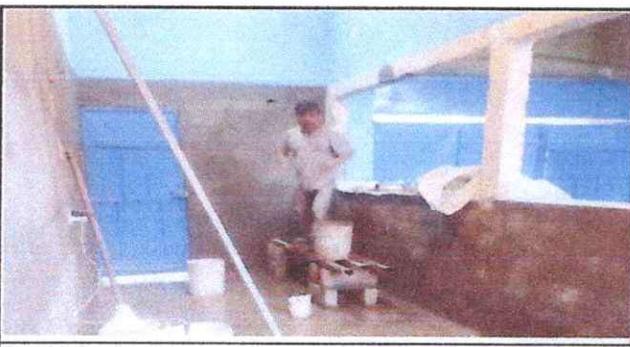
Foto 11: Sustitución de piso cerámico y azulejo.

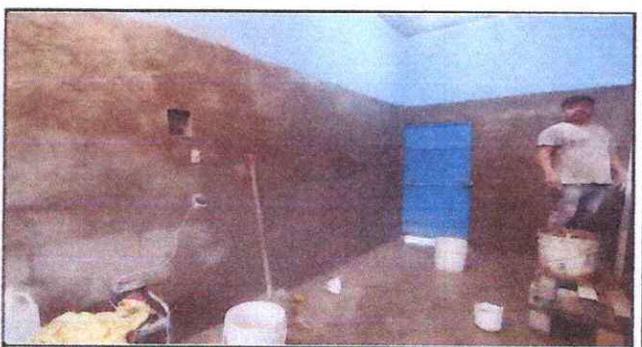
Foto 12: Sustitución de piso cerámico y azulejo.

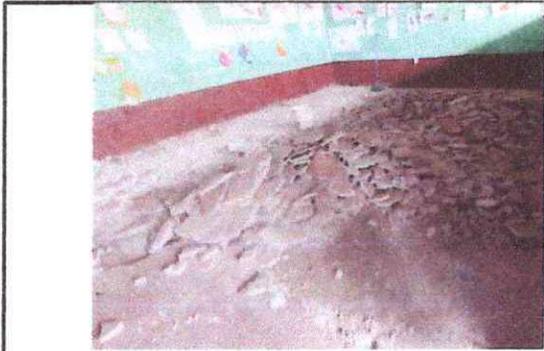
Foto1: Sustrucción de piso cerámico.

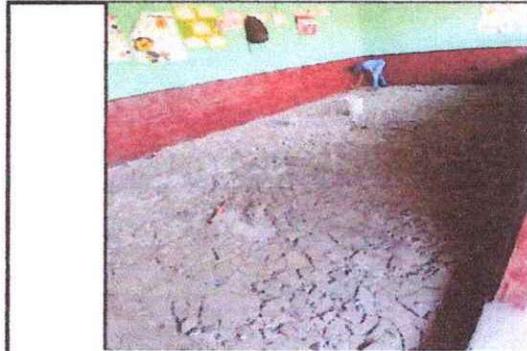
Foto 2: Sustrucción de piso cerámico.

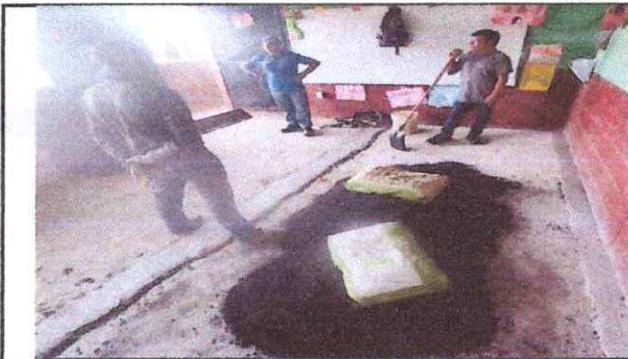
Foto 3: Sustrucción de piso cerámico.

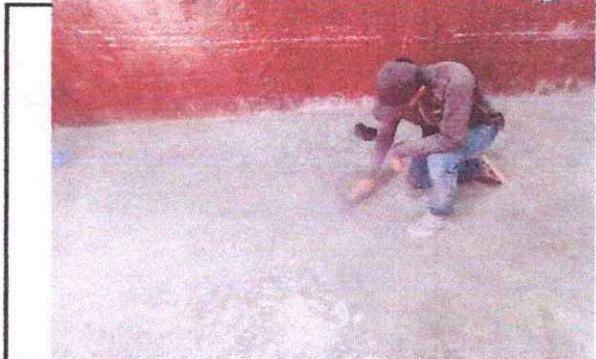
Foto 4: Sustrucción de piso cerámico.

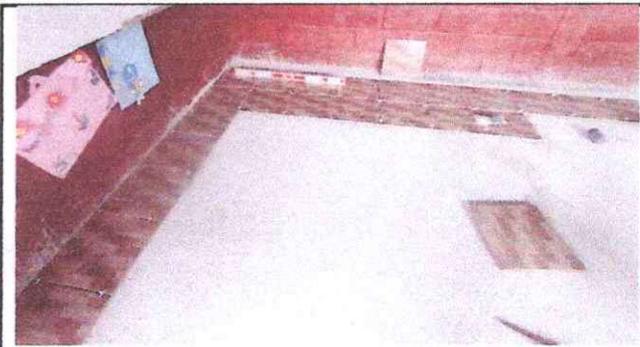
Foto 5: Sustrucción de piso cerámico

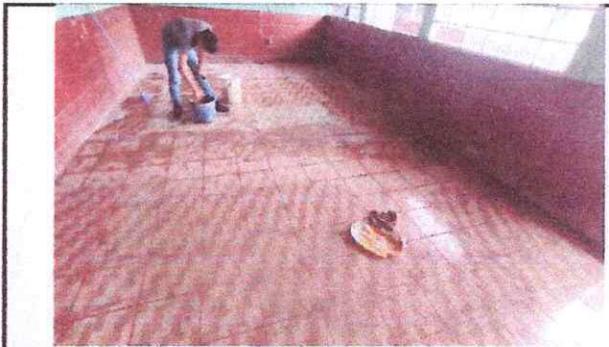
Foto 6: Sustrucción de piso cerámico
