REGISTRO FOTOGRÁFICO			
DEPARTAMENTO:	ESCUINTLA	MUNICIPIO:	PALIN
NOMBRE DEL ESTABLECIMIENTO:	EORM	DIRECCIÓN DEL ESTABLECIMIENTO:	SECTOR 8 LOTE 11 LOTIFICACION BALCONES D
CÓDIGO DEL ESTABLECIMIENTO:	05-11-0019-43	FECHA DE LA INSPECCIÓN:	19/03/2024

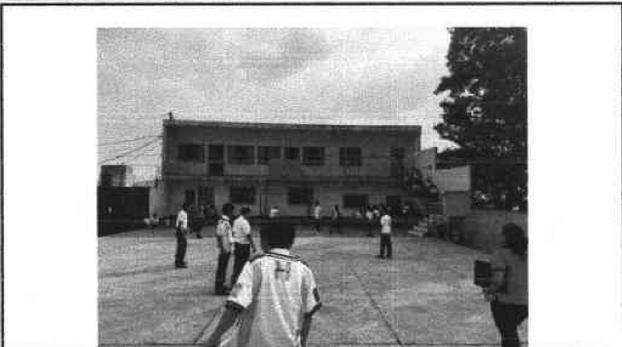
Foto1: MÓDULO DE AULAS EL BARANDAL SE ENCUENTRA EN MAL ESTADO AL IGUAL QUE LOS BALCONES DE LAS VENTANAS, EL PISO DE CONCRETO SE ENCUENTRA RAJADO

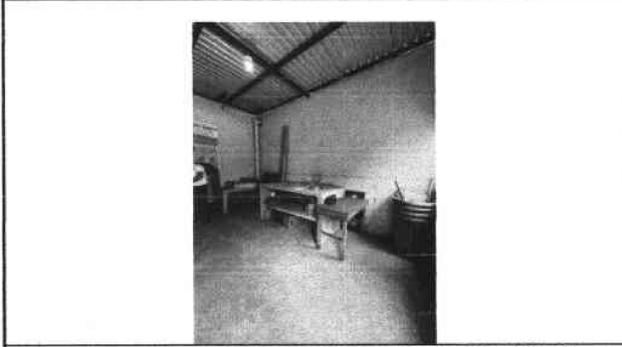
Foto 3: LA COCINA SE ENCUENTRA INCOMPLETA EL POLLETON NO TIENE PLANCHA

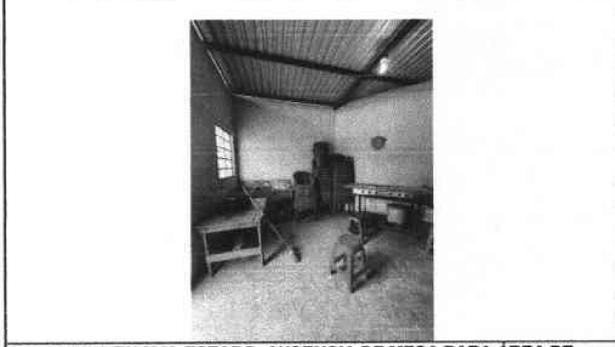
Foto 4: PILA EN MAL ESTADO, AUSENCIA DE MESA PARA ÁREA DE TRABAJO

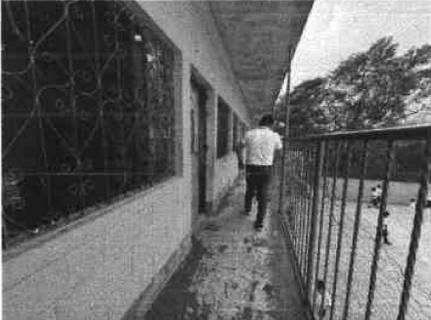
Foto 7: MÓDULO DE AULAS PISO DE CONCRETO RAJADO, PUERTA DETERIORADA		Foto 8: HUMEDAD EN MUROS Y LOSA, PISO DAÑADO

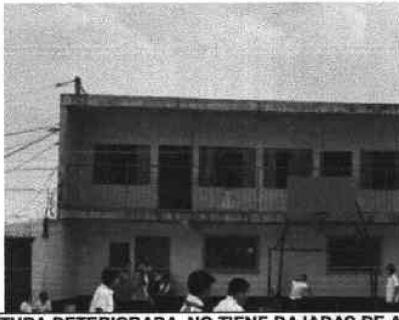
Foto 9: BARANDAS Y BALCONES DETERIORADOS, PINTURA EN MAL ESTADO, HUMEDAD EN LOSA		Foto 10: BARANDAL EN MAL ESTADO, HUMEDAD EN LOSA
