**PROGRAMA DE MANTENIMIENTO DE EDIFICIOS ESCOLARES PÚBLICOS
CON FINANCIAMIENTO EXTERNO**

REGISTRO FOTOGRÁFICO			
DEPARTAMENTO:	ESCUINTLA	MUNICIPIO:	PALIN
NOMBRE DEL ESTABLECIMIENTO:	EORM COMUNIDAD MARIA MATOS VIUDA DE D	DIRECCIÓN DEL ESTABLECIMIENTO:	COLONIA MARIA MATOS
CÓDIGO DEL ESTABLECIMIENTO:	05-11-0020-43	FECHA DE LA INSPECCIÓN:

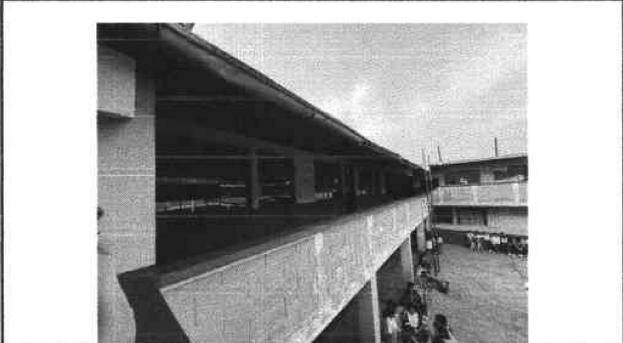
Foto1: COSTANERAS Y LAMINAS DAÑADAS POR CORROSIÓN, PINTURA EN MAL ESTADO

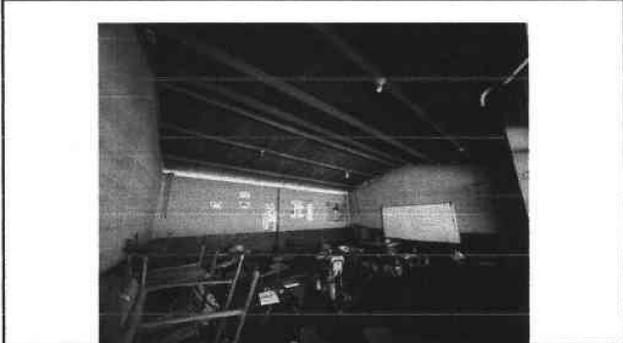
Foto 3: TRASLAPE DE LAMINAS EN MAL ESTADO, COSTANERAS PRESENTAN CORROSIÓN

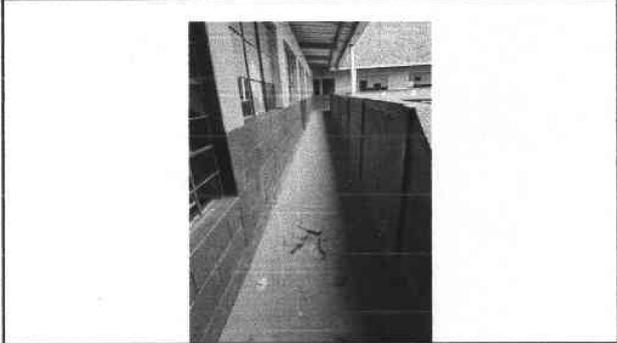
Foto 4: SUELO DE CONCRETO TIENE RAJADURAS

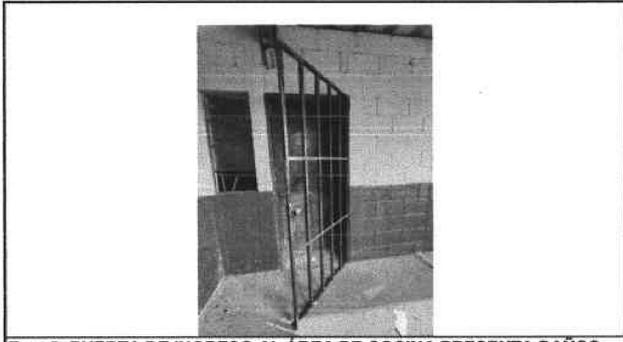
Foto 5: PUERTA DE INGRESO AL ÁREA DE COCINA PRESENTA DAÑOS DE CORROSIÓN

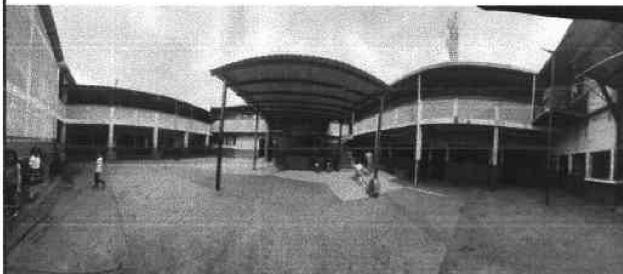
Foto 7: VISTA PANORAMICA DE LA ESCUELA, PINTURA DE BALCONES EN DETERIORADA		Foto 8: LAMINAS DEL MODULO DE AULAS DAÑADAS CON EOXIDO Y

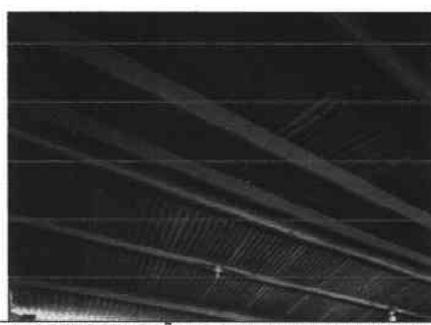
Foto 11: EL CAPOTE ESTA DAÑADO, LAMINAS CON FILTRACIONES		Foto 12: MÓDULO DE AULAS SIN CANAL Y BAJADAS DE AGUA PLUVIAL
