**REGISTRO FOTOGRÁFICO
PROGRAMA DE MANTENIMIENTO DE EDIFICIOS ESCOLARES PÚBLICOS**

Ministerio de Educación
Guatemala

DEPARTAMENTO:	ESCUINTLA	MUNICIPIO:	PALÍN
NOMBRE DEL ESTABLECIMIENTO:	INSTITUTO NACIONAL DE EDUCACIÓN BÁSICA	DIRECCIÓN DEL ESTABLECIMIENTO:	11 CALLE 0-97 ZONA 3 CARRETERACA-9 SUR
CÓDIGO DEL ESTABLECIMIENTO:	05-11-0025-45	FECHA:	10/09/2024

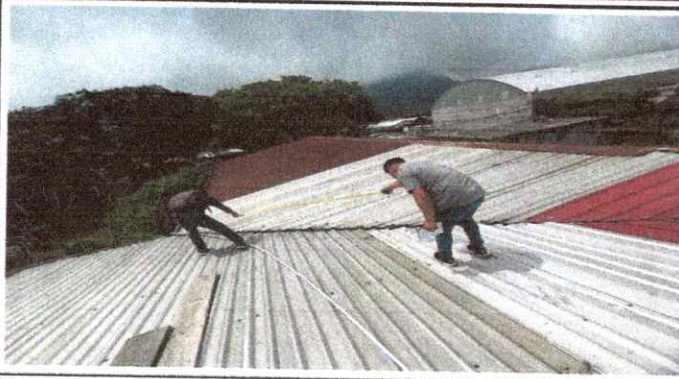
Foto1: Sustitución de Canal pluvial deteriorado por ser de material metalico que se oxidó rapido.

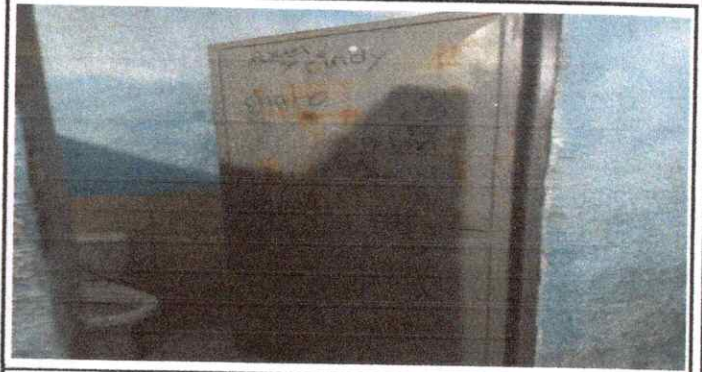
Foto 2: Pintado de Puertas oxidadas
Cambio de tubos cuadrados de 1" picados por oxido

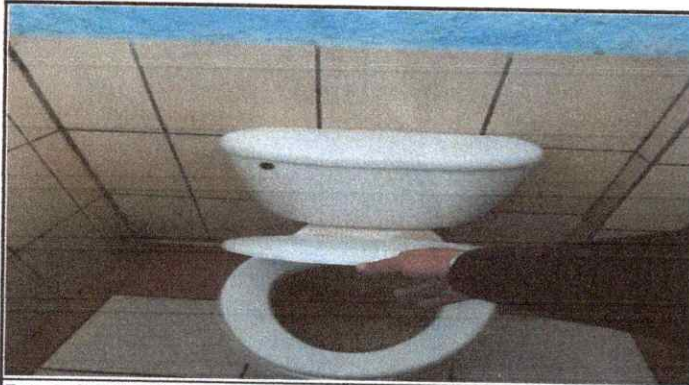
Foto 3: Sustitución de accesorios de baños.

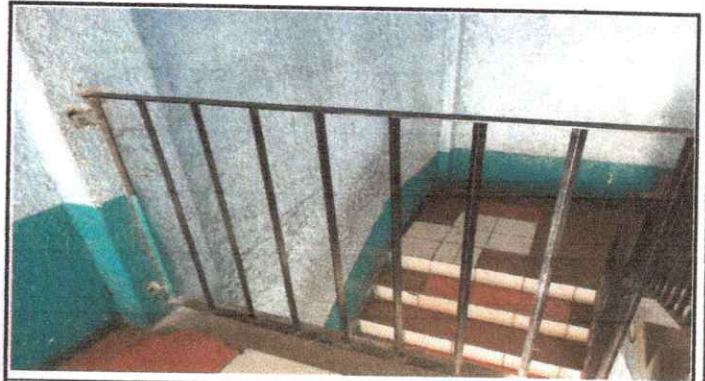
Foto 4: Mantenimiento de baranda oxidada y reparación de anclaje

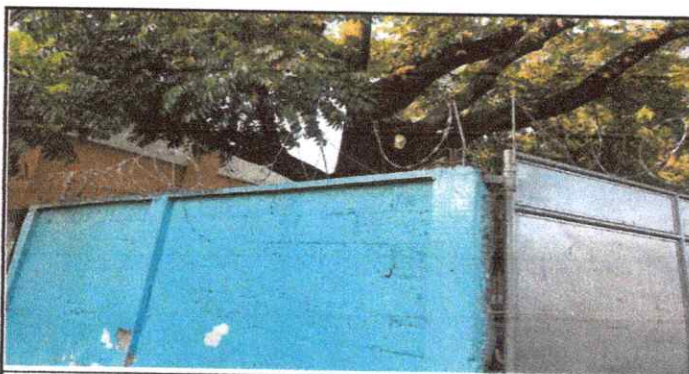
Foto 5: Sustitución de Cerco de alambre de puas
Razor dañado y sin bases solidas

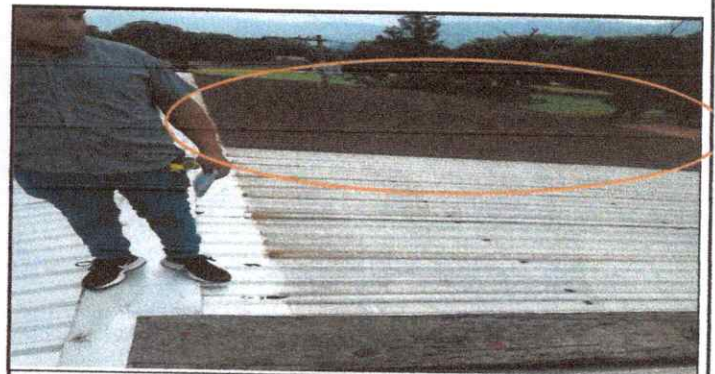
Foto 6: Sustitucion de Lamina oxidada

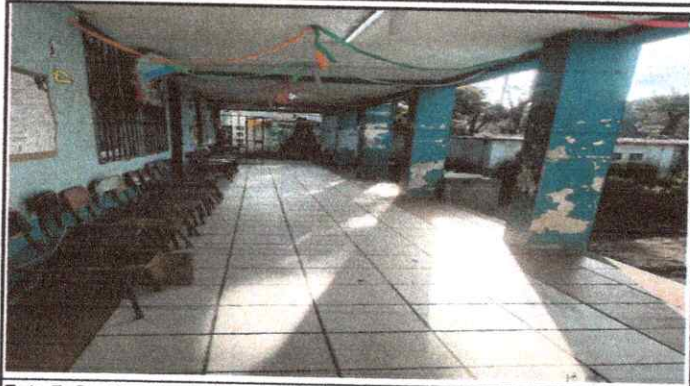
Foto 7: Sustitución de Pintura exterior de los salones y postes.

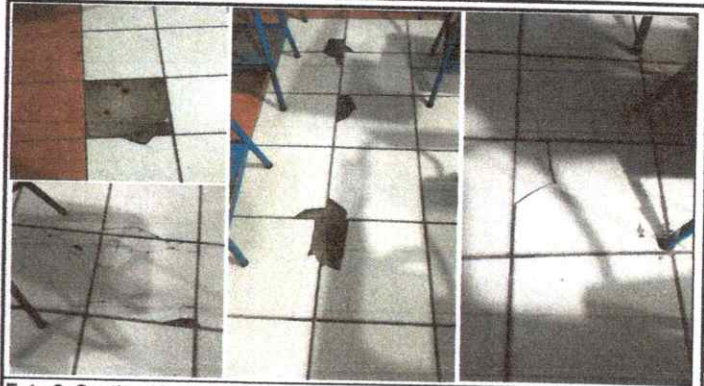
Foto 8: Sustitución de Piso ceramico quebrados
