| REGISTRO FOTOGRÁFICO | | | |
| NOMBRE DEL ESTABLECIMIENTO: | EOUM BARRIO SAN ANTONIO | DIRECCIÓN DEL ESTABLECIMIENTO: | 5A. AVENIDA 4-17 ZONA 3 |
| CÓDIGO DEL ESTABLECIMIENTO: | 05-11-0478-43 | FECHA DE LA INSPECCIÓN: | 20/03/2024 |

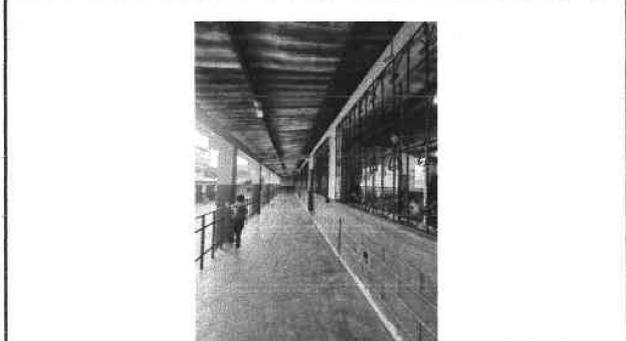
Foto1: LAMINAS EN MALAS CONDICIONES, ESTRUCTURA METALICA EN BUEN ESTADO

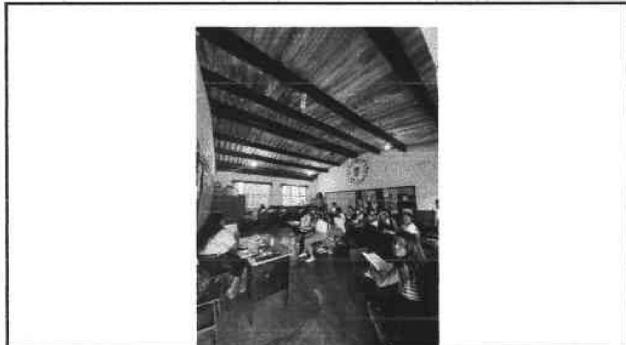
Foto 3: LAMINAS DEL MÓDULO DE AULAS EN MAL ESTADO

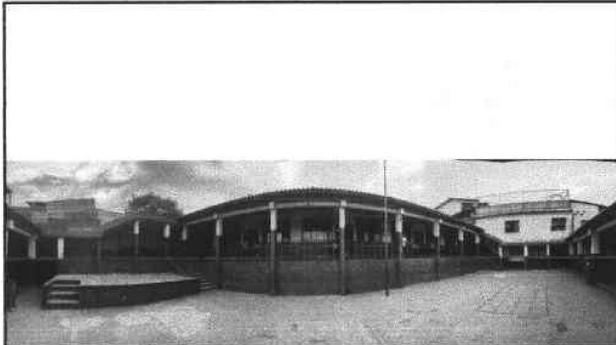
Foto 4: VISTA DEL MÓDULO DE AULAS SIN BAJADAS DE AGUA PLUVIAL Y ESCENARIO

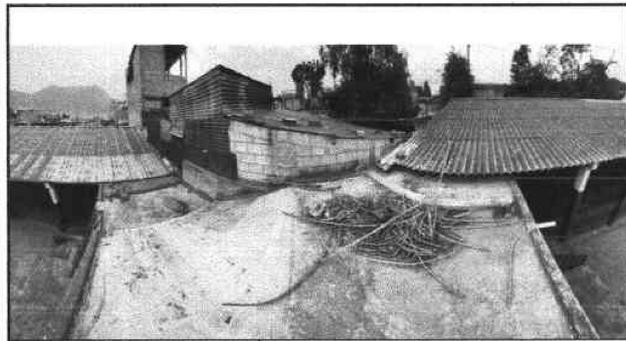
Foto 5: VISTA DE LA LOSA MÓDULO DE GRADAS, ACTUALMENTE SE GENERA HUMEDAD Y NO TIENE BAJADAS DE AGUA PLUVIAL

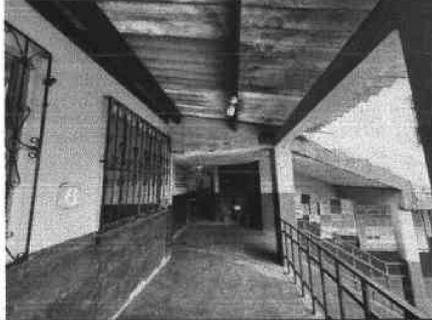
| REGISTRO FOTOGRÁFICO | | | |
|---|---|--|---|
| <p>Foto 9: MÓDULO DE GRADAS HUMEDAD EN LOSA Y MUROS, PINTURA DETERIORADA</p> | | <p>Foto 10: LAMINAS DEL MÓDULO DE AULAS EN MAL ESTADO, NO TIENE BAJADAS DE AGUA PLUVIAL</p> | |
