DEPARTAMENTO:	Escuintla	MUNICIPIO:	palín
NOMBRE DEL	Escuela Oficial Rural Mixta	DIRECCIÓN DEL	Caserio Medio Monte
CÓDIGO DEL	05-11-3103-43	FECHA:	08 de noviembre de 2024.

REGISTRO FOTOGRÁFICO PROGRAMA DE MANTENIMIENTO DE EDIFICIOS ESCOLARES PÚBLICOS

PRA-FOR-123
Versión 1

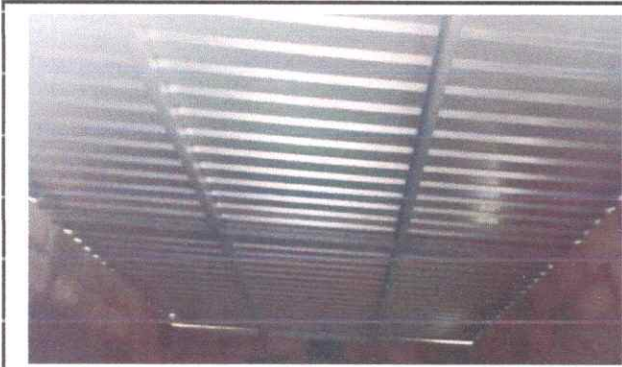
Foto: 7: Instalacion de unidad de luz (incluye interruptor, ducto y cable electrico)

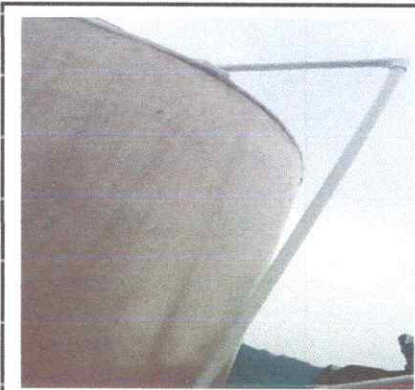
Foto: 8: Instalacion de red de agua potable para tinaco, 9 mts lineales y accesorios para tinaco.

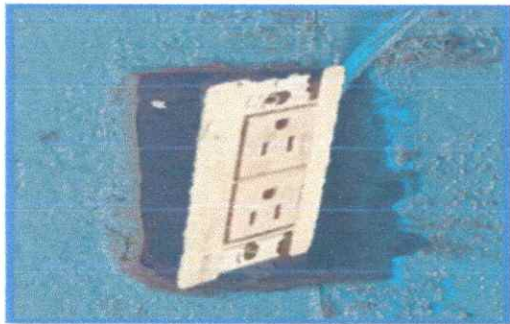
FOTO: 9: Sustitucion de dos tomacorrientes dobles en dos aulas

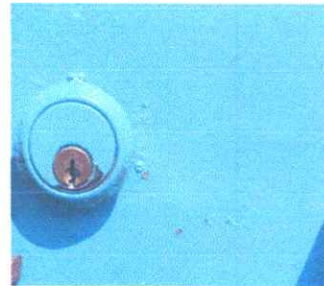
Foto:10: Sustitucion de una chapa.

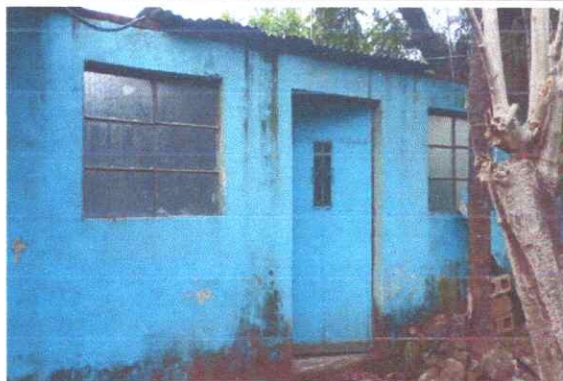
Foto: 12: Sellado de puerta con block y pintado.

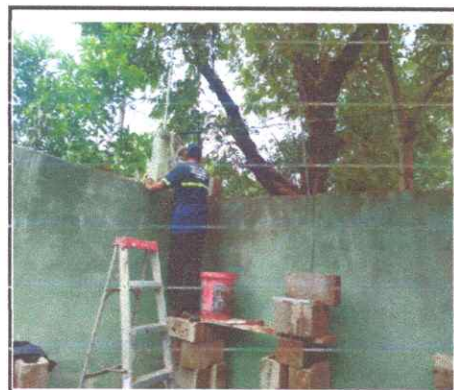
Foto:12:Colocacion de dos filas de block

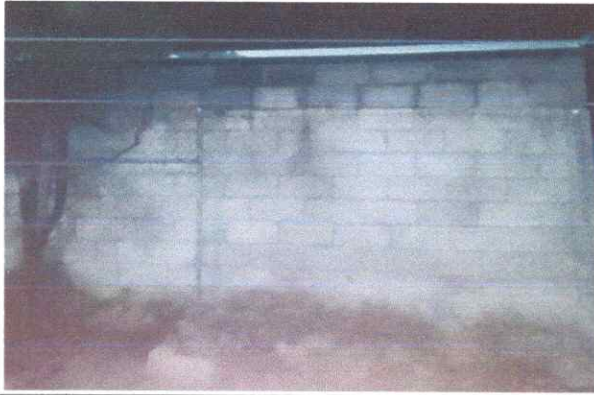
Foto 1: Repello en pared frente la escuela.

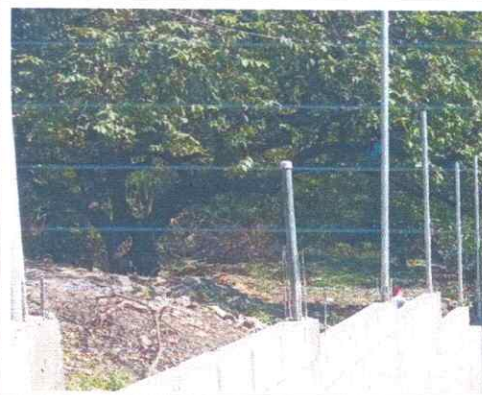
Foto 2: Colocacion de raizor en malla

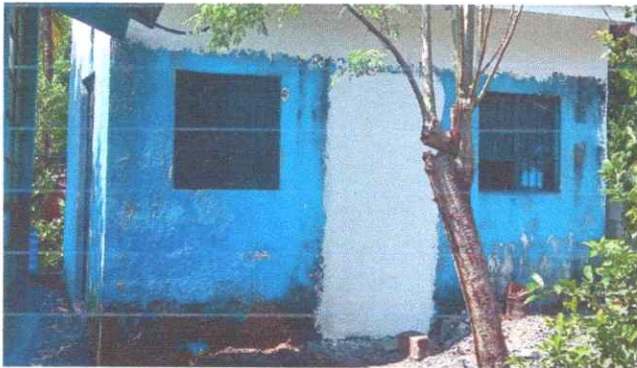
Foto 3: colocacion de canal de metal con bajada de agua pluvial, tuvo pvc 3''

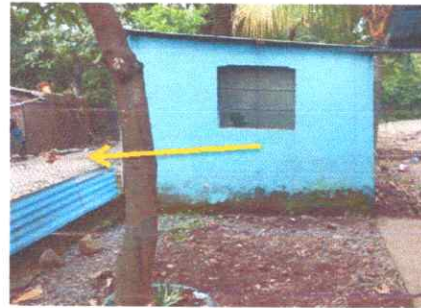
Foto 4: muro del lado derecho frente la escuela

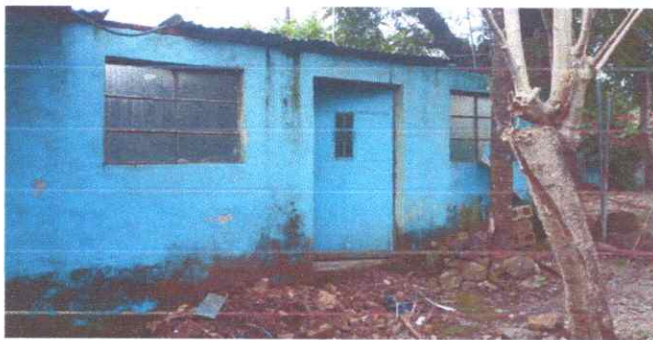
Foto 5: fabricacion e instalacion de 2 balcones de hierro en ventanas.

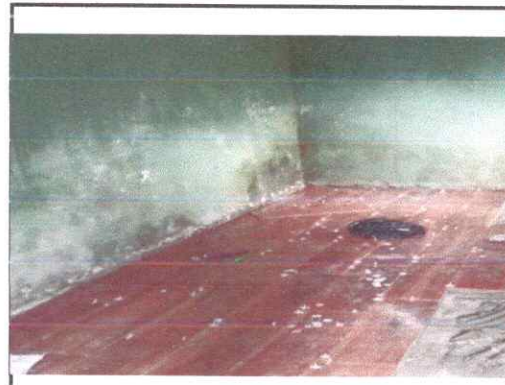
Foto 6: colocacion de 8 mL de piso Ceramica en los zocalos.

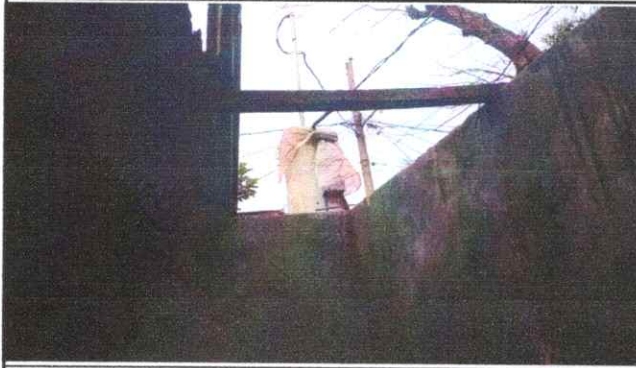
Foto 1: sustitución de lamina, por lamina troquelada aluzinc

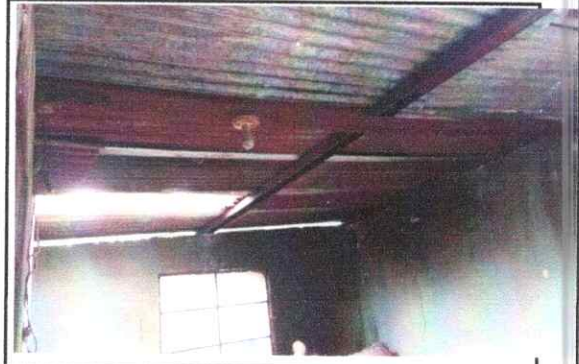
Foto 2: sustitucion de estructura de soporte de metal por metal.

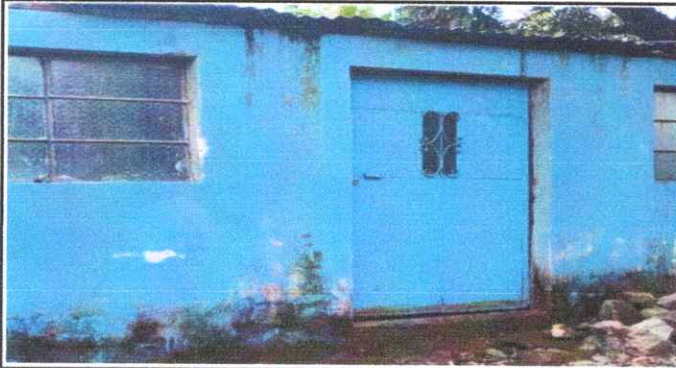
Foto 3: Pintura en Muro Exterior e Interior

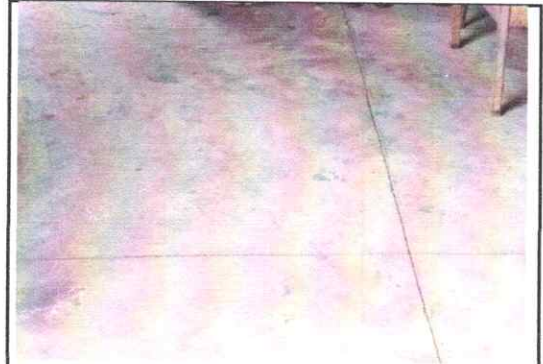
Foto 4: sustitucion de piso ceramico.

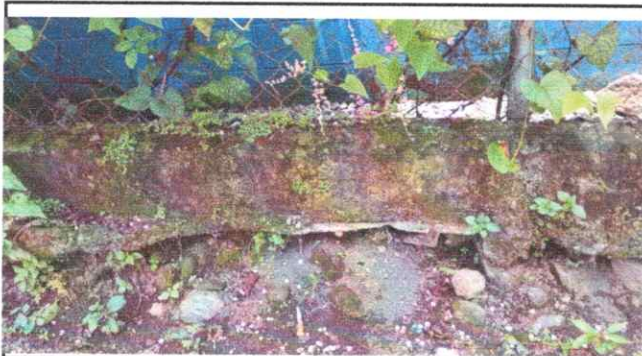
Foto 5: Reparacion de muro perimetral de block.

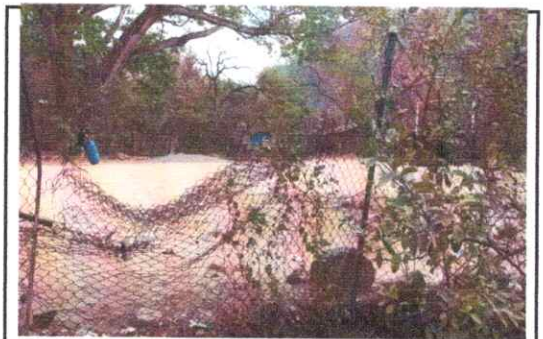
Foto 6: malla deteriorada, se sustituirá con tubo hg y malla galvanizada, soleras intermedias y columnas.

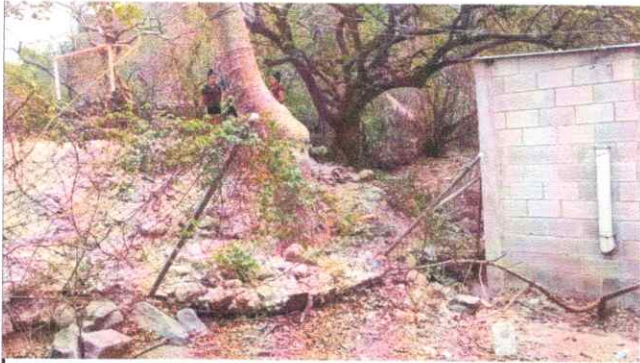
Foto 7: reparación de cisterna de concreto

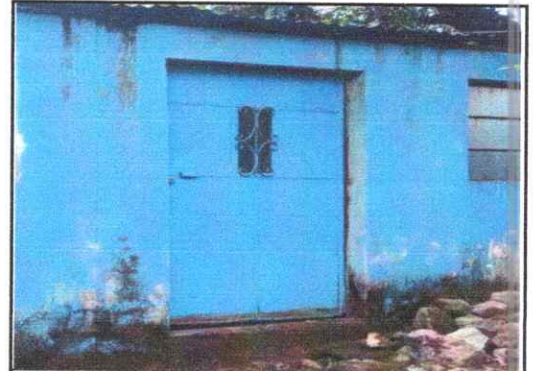
Foto 8: Mantenimiento de Estructura (Lijado, cepillado y aplicación de pintura)
