# REGISTRO FOTOGRÁFICO PROGRAMA DE MANTENIMIENTO DE EDIFICIOS ESCOLARES PÚBLICOS

PRA-FOR-123  
Versión 1

DEPARTAMENTO:	Escuintla	MUNICIPIO:	palín
NOMBRE DEL ESTABLECIMIENTO	Escuela Oficial Rural Mixta	DIRECCIÓN DEL ESTABLECIMIENTO:	Caserio Medio Monte
ESTABLECIMIENTO	05-11-3103-43	FECHA:	26 de noviembre de 2024.

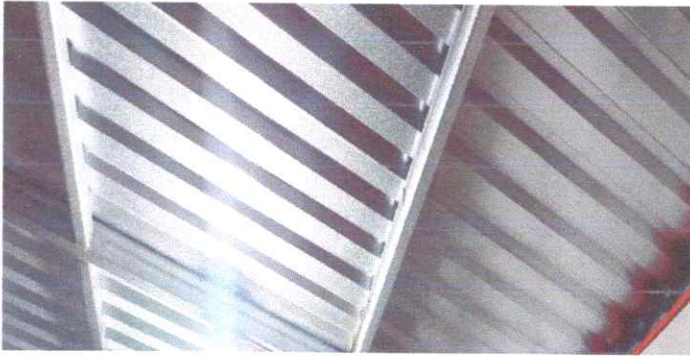
Foto1: sustitución de lamina, por lamina troquelada aluzinc

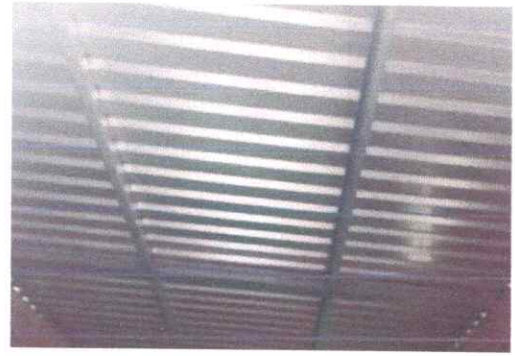
Foto 2: sustitucion de estructura de soporte de metal por metal.

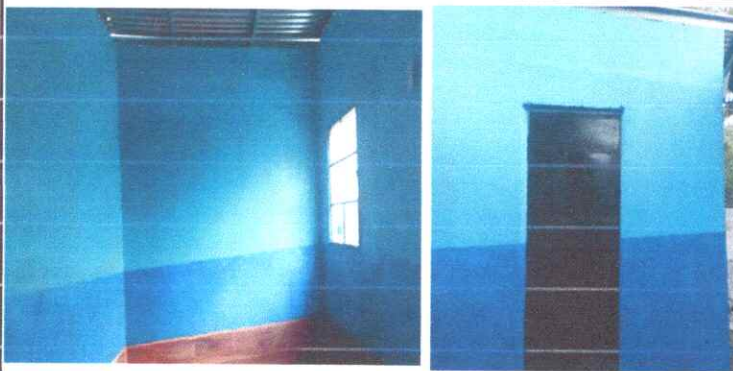
Foto 3: pintura en muros exteriores e interiores.

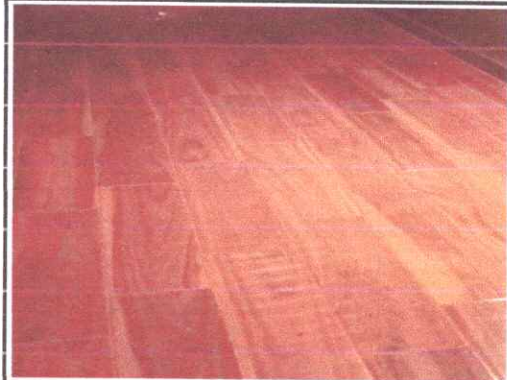
Foto 4: Sustitución de piso ceramico.

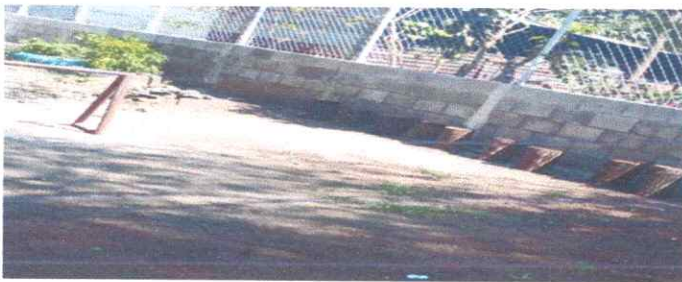
Foto5: Reparacion de muro perimetral de block.

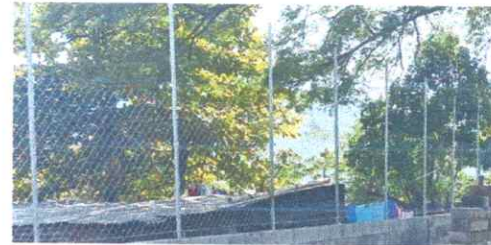
Foto6: malla deterirada, se sustituyo con tubo hg y malla galvanizada, soleras intermedias y columnas.

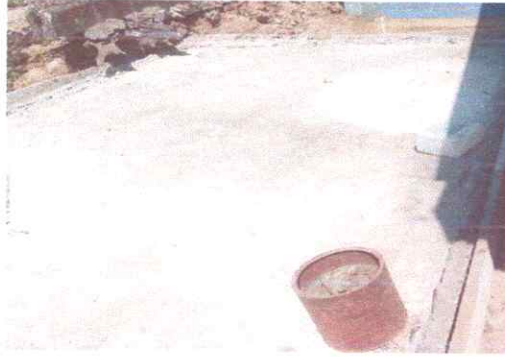
Foto: 7: Reparacion de Cisterna de concreto

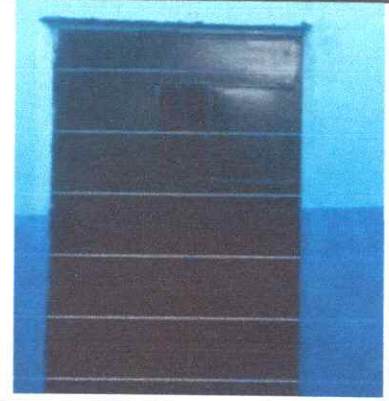
Foto: 8: Mantenimiento de esructura (lijado, cepillado, aplicación d

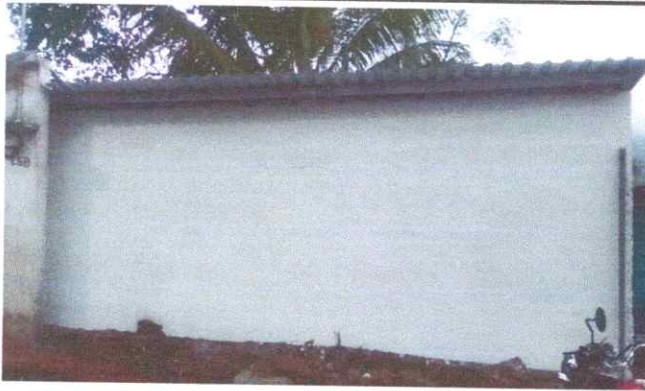
Foto1: Repello en pared frente la escuela.

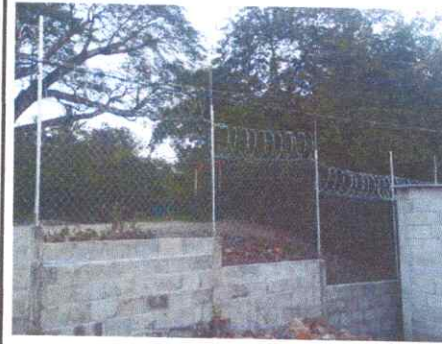
Foto 2: Colocacion de raizor en malla

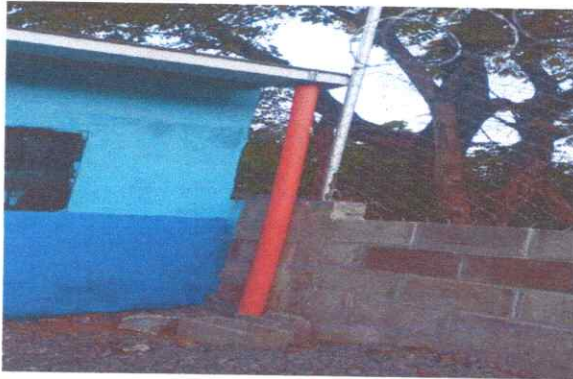
Foto 3: colocacion de canal de metal con bajada de agua pluvial, tuvo pvc 3''

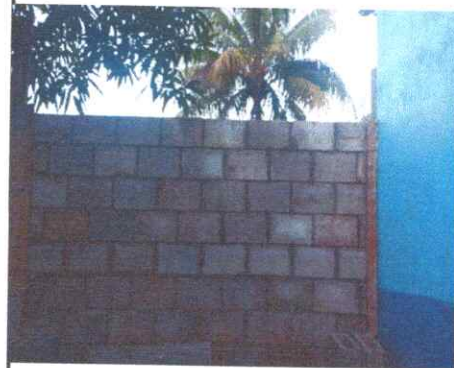
Foto 4: muro del lado derecho frente la escuela

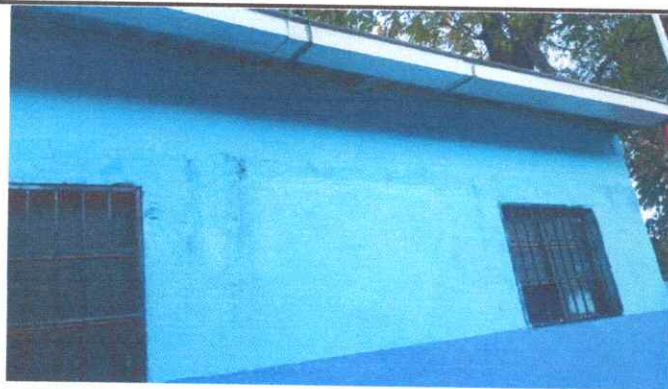
Foto 5: fabricacion e instalacion de 2 balcones de hierro en ventanas.

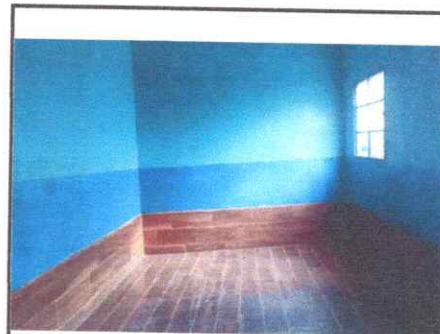
Foto 6: colocacion de 8 mL de pisos ceramica en los zocalos.

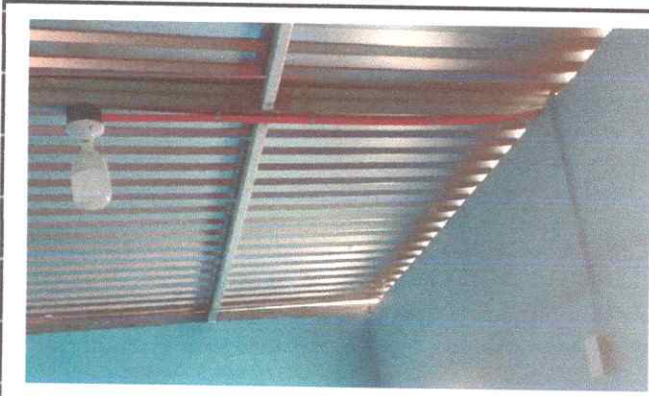
Foto: 7: Instalacion de unidad de luz ( incluye interruptor, ducto y cable electrico)

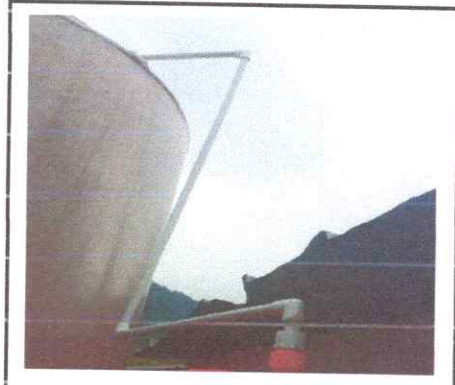
Foto: 8: Instalacion de red de agua potable para tinaco, 9 mts lineales y accesorios para tinaco.

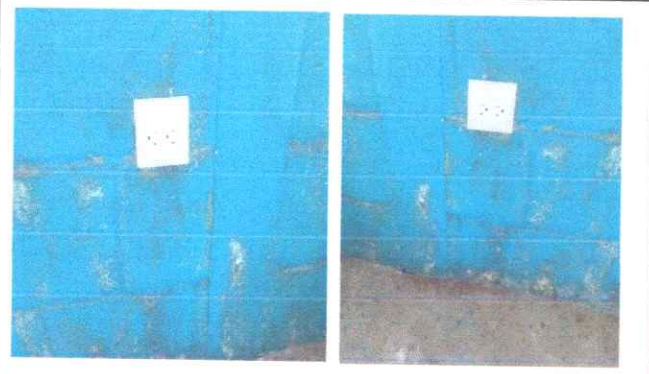
FOTO: 9: Sustitucion de dos tomacorrientes dobles en dos aulas

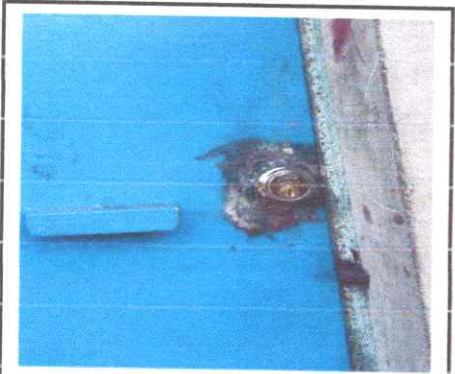
Foto:10: Sustitucion de una chapa.

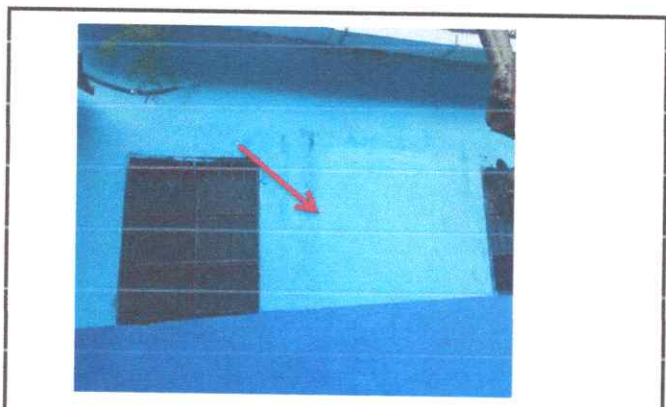
Foto: 11: Sellado de puerta con block y pintado.

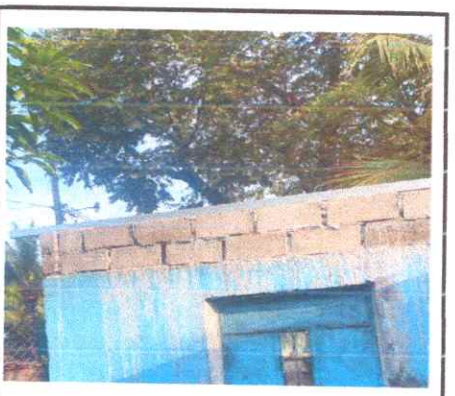
Foto:12: Colocacion de dos filas de block
