SITUACIÓN DEFICIENCIAS DETERMINADAS

DEPARTAMENTO:	Escuintla	MUNICIPIO:	San Vicente Pacaya
NOMBRE DEL ESTABLECIMIENTO:	Escuela Oficial Rural Mixta	DIRECCIÓN DEL ESTABLECIMIENTO:	Alde Concepción El Cedro
CÓDIGO DEL ESTABLECIMIENTO:	05-12-0496-43	FECHA:	9/6/2024

DEPARTAMENTO:	Escuintla	MUNICIPIO:	San Vicente Pacaya
NOMBRE DEL ESTABLECIMIENTO:	Escuela Oficial Rural Mixta	DIRECCIÓN DEL ESTABLECIMIENTO:	Alde Concepción El Cedro
CÓDIGO DEL ESTABLECIMIENTO:	05-12-0496-43	FECHA:	6/09/2024

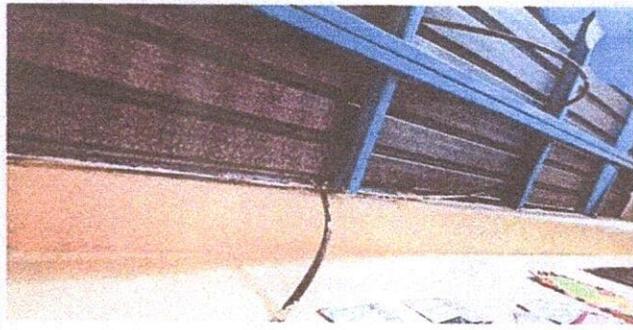
Foto 1: CUBIERTA DE LOSA 1.1. Sustitución de cubierta de lámina por cubierta de losa

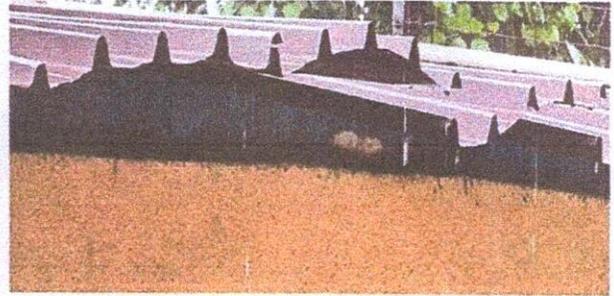
Foto 2: CUBIERTA DE LÁMINA. Sustitución de lámina, por lámina troquelada aluzinc calibre 26

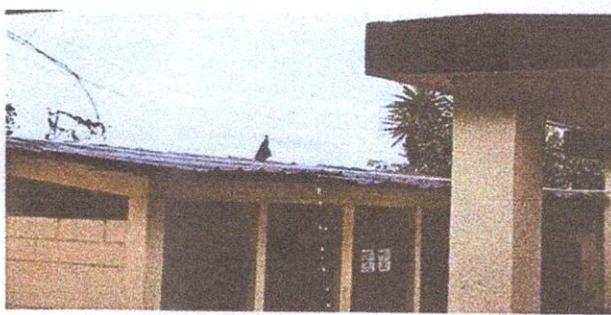
Foto 3: ESTRUCTURA DE TECHO 2.1 Mantenimiento a estructura de soporte de metal

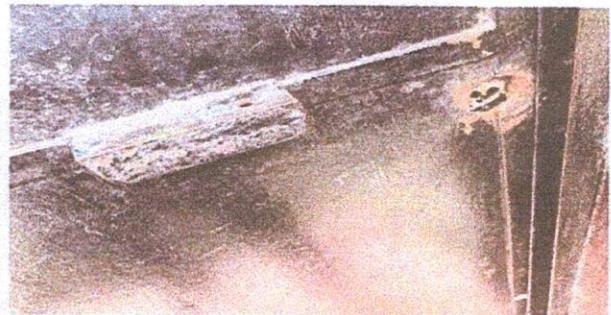
Foto 4: PUERTAS DE METAL 4.1 Mantenimiento a estructura (lijado, cambio de tubo, cepillado, sujeciones, aplicación de pintura)

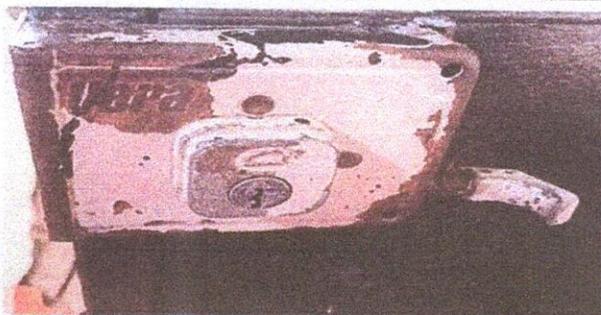
Foto 5: PUERTAS DE METAL 4.2 Sustitución de chapa 4.3 Sustitución de puerta

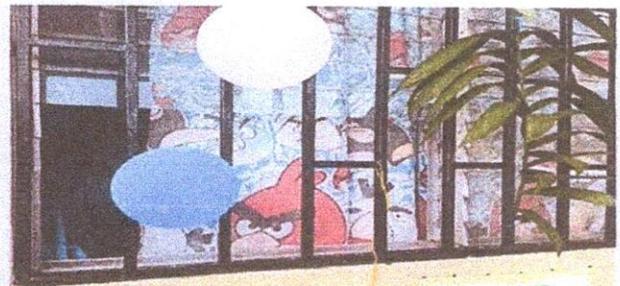
Foto 6: VENTANAS 5.2 Sustitución de estructura de metal de ventana 5.5 Sustitución de vidrios

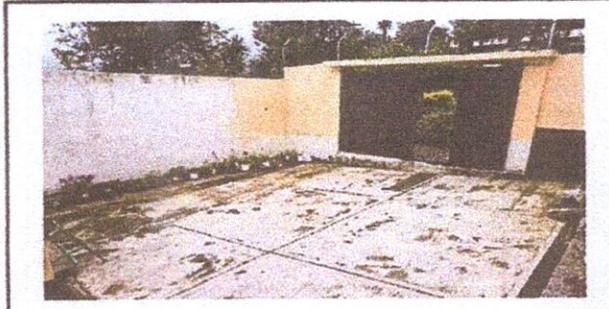
Foto 1: PINTURA EN MUROS EXTERIORES E INTERIORES 9.1 Pintura en muros exteriores e interiores

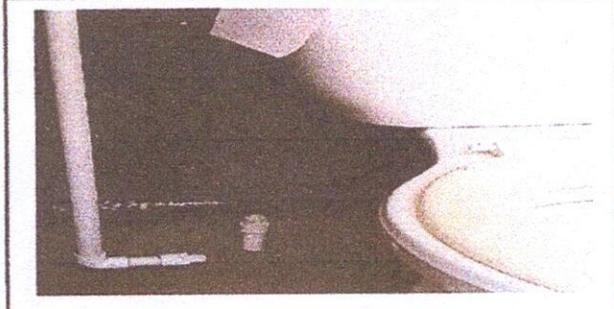
Foto 2: SERVICIOS SANITARIOS Y SUS ACCESORIOS 10.2 Sustitución de accesorios inodoro (contra llave, tubo de abasto y tanque) 10.10 Sustitución de llave de paso

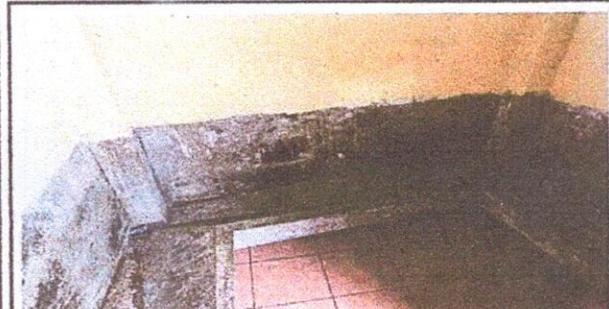
Foto 3: REPARACIÓN O SUSTITUCIÓN DE AZULEJO 13.1 Sustitución de Azulejo

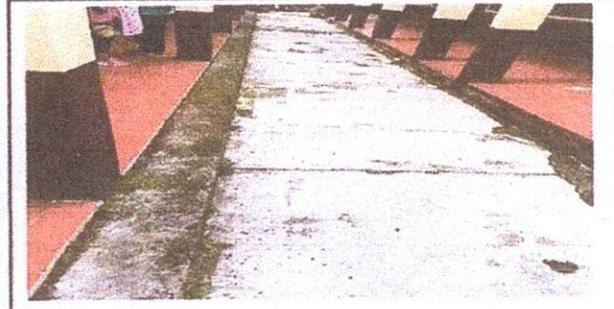
Foto 4: LOSA DE PATIO 16.1 Reparación de parche de concreto de patio

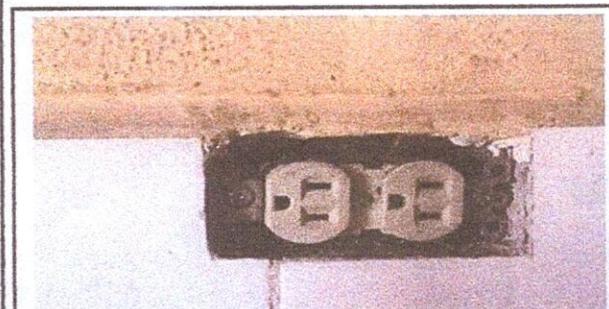
Foto 5: MANO DE OBRA ESPECIALIZADA (ALBAÑILERÍA, HERRERIA, ELECTRICIDAD Y PLOMERÍA) 19.11 Instalación de unidades de luz (interruptor, ducto y cable eléctrico) 19.12 Instalación de unidades de fuerza (tomacorrientes)

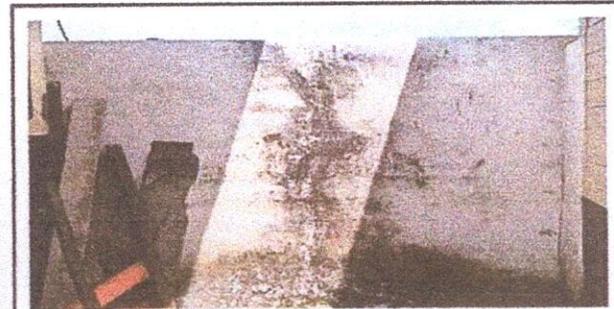
Foto 6: REPARACIÓN DE REPELLO Y CERNIDO DE PAREDES (CUANDO APLIQUE) 21.1 Repello en muros
