SITUACIÓN DEFICIENCIAS DETERMINADAS PREVIO DURANTE POSTERIOR

| NOMBRE DEL ESTABLECIMIENTO: | Escuela Oficial Rural Mixta | DIRECCIÓN DEL ESTABLECIMIENTO: | Alde Concepción El Cedro |
| CÓDIGO DEL ESTABLECIMIENTO: | 05-12-0496-43 | FECHA: | 31/12/2024 |

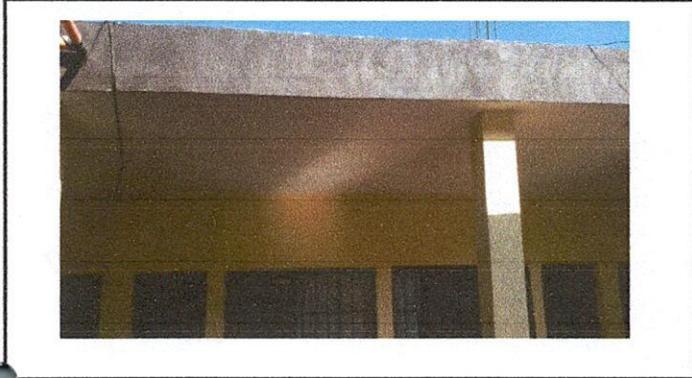
Foto 1: CUBIERTA DE LOSA 1.1. Sustrución de cubierta de lámina por cubierta de losa

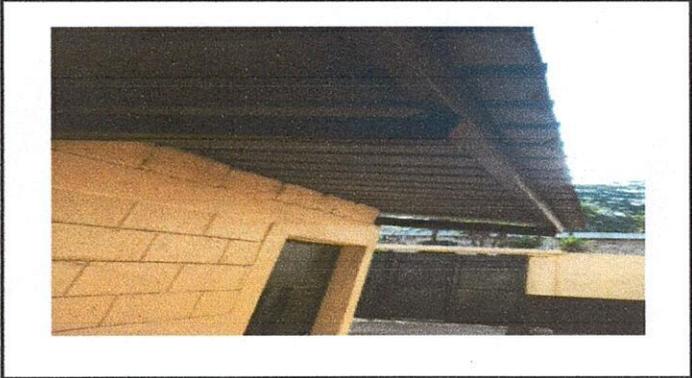
Foto 3: ESTRUCTURA DE TECHO 2.2 Mantenimiento a estructura de soporte de metal

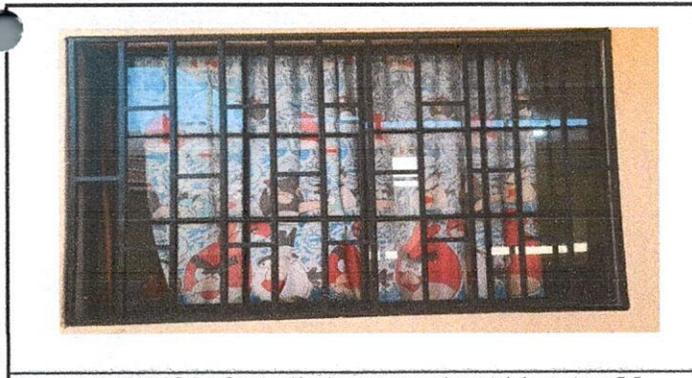
Foto 6: VENTANAS 5.2 Sustrución de estructura de metal de ventana 5.5 Sustrución de vidrios

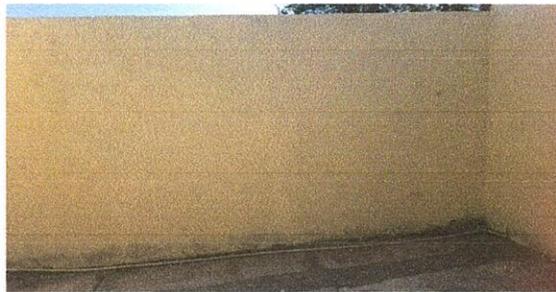
Foto 1: PINTURA EN MUROS EXTERIORES E INTERIORES 9.1 Pintura en muros exteriores e interiores

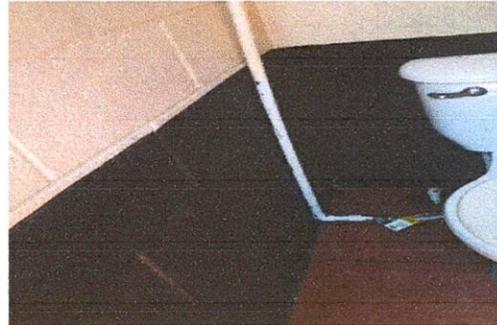
Foto 2: SERVICIOS SANITARIOS Y SUS ACCESORIOS 10.2 Sustitución de accesorios inodoro (contra llave, tubo de abasto y tanque) 10.10 Sustitución de llave de paso

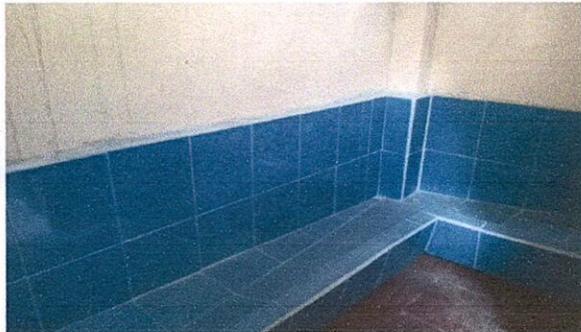
Foto 3: REPARACIÓN O SUSTITUCIÓN DE AZULEJO 13.1 Sustitución de Azulejo

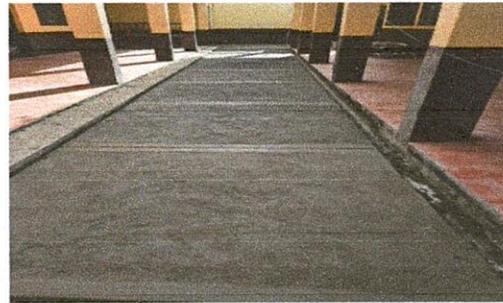
Foto 4: LOSA DE PATIO 16.1 Reparación de parche de concreto de patio

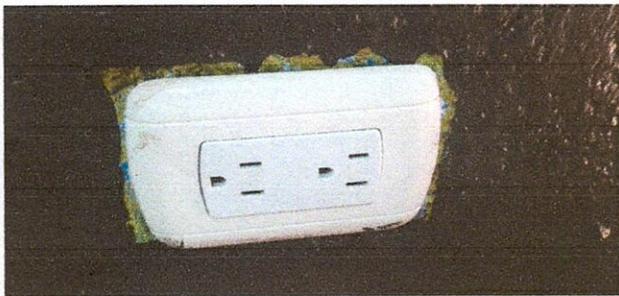
Foto 5: MANO DE OBRA ESPECIALIZADA (ALBAÑILERÍA, HERRERÍA, ELECTRICIDAD Y PLOMERÍA) 19.11 Instalación de unidades de luz (interruptor, ducto y cable eléctrico) 19.12 Instalación de unidades de fuerza (tomacorrientes)

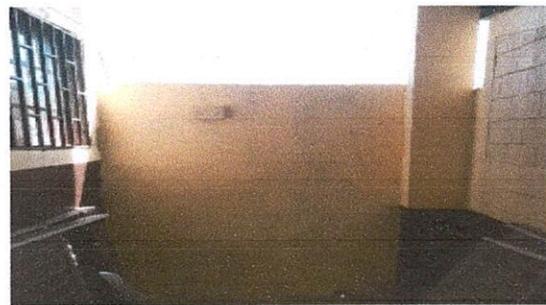
Foto 6: REPARACIÓN DE REPELLO Y CERNIDO DE PAREDES (CUANDO APLIQUE) 21.1 Repello en muros
