REGISTRO FOTOGRAFICO			
DEPARTAMENTO:	ESCUINTLA	MUNICIPIO:	SAN VICENTE PACAYA
NOMBRE DEL ESTABLECIMIENTO:	ESCUELA OFICIAL RURAL MIXTA	DIRECCIÓN DEL ESTABLECIMIENTO:	1A. AVENIDA Y 10A. CALLE 0-04 CANTON SANTA
CÓDIGO DEL ESTABLECIMIENTO:	05-12-0498-43	FECHA DE LA INSPECCIÓN:	20/03/2024

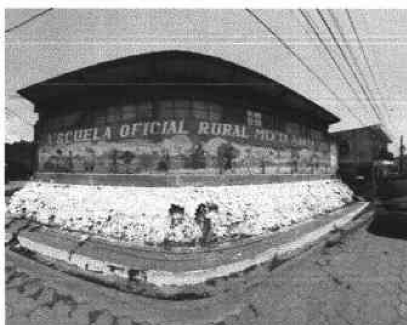
Foto 1: EL TALUD DE PIDRA QUE TIENE LA FACHADA SOBRE LA CALLE PRINCIPAL PRESENTA DESPRENDIMIENTOS

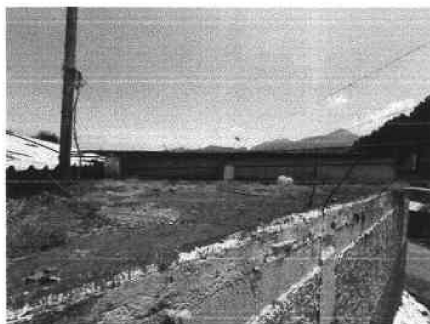
Foto 3: LA LOSA FUNDIDA DEL ÁREA DE BODEGA DEL INGRESO PRESENTA HUMEDAD Y CARECE DE BAJADAS DE AGUA

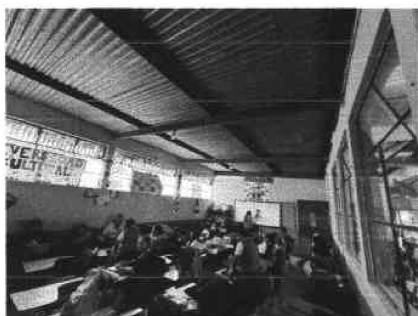
Foto 5: ESTRUCTURA METALICA CON OXIDO, MALOS TRASLAPES EN LAMINAS

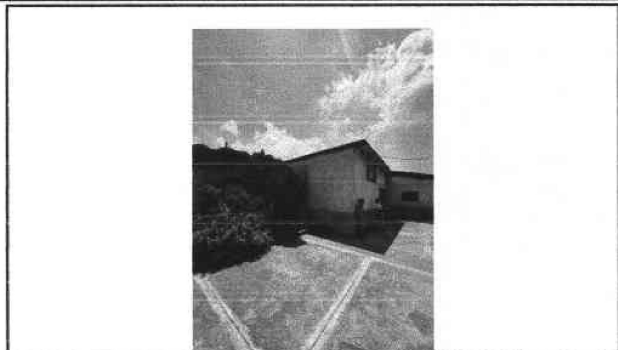
Foto 8: PINTURA EN MAL ESTADO, PAREDES DETERIORADAS

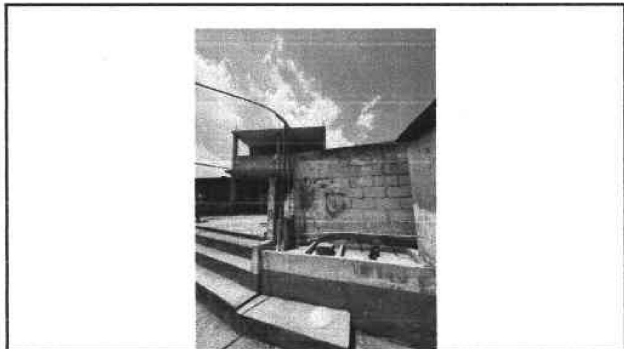
Foto 9: INSTALACIONES HIDRAULICAS EXPUESTAS, PAREDES CON HUMEDAD

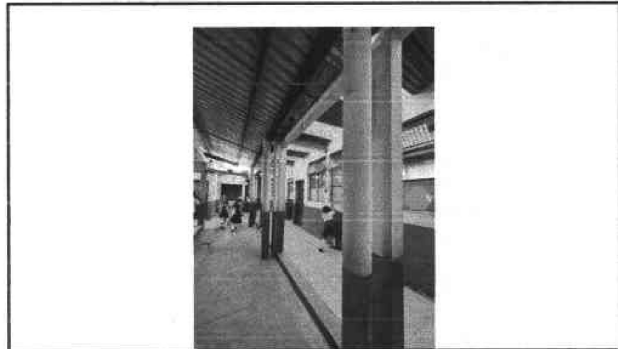
Foto 10: CANAL Y BAJADAS DE AGUA PLUVIAL DAÑADAS

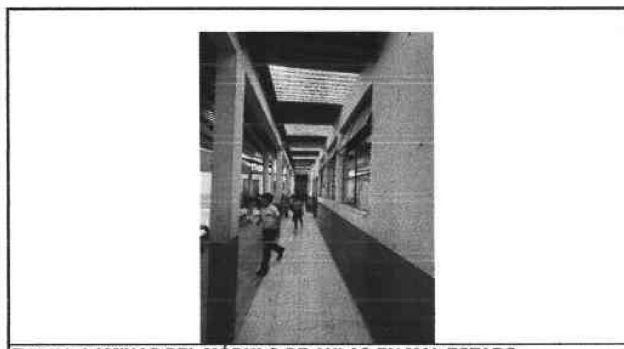
Foto 11: LAMINAS DEL MÓDULO DE AULAS EN MAL ESTADO PRESENTAN RAJADURAS

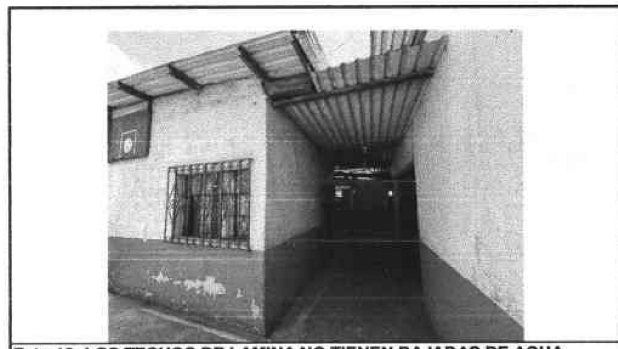
Foto 12: LOS TECHOS DE LAMINA NO TIENEN BAJADAS DE AGUA PLUVIAL NI CACAL, PINTURA EN MAL ESTADO, ESTRUCTURA METALICA CORROIDA
