**REGISTRO FOTOGRÁFICO
PROGRAMA DE MANTENIMIENTO DE EDIFICIOS ESCOLARES PÚBLICOS**

Ministerio de Educación
Guatemala

DEPARTAMENTO:	ESCUINTLA	MUNICIPIO:	SAN VICENTE PACAYA
NOMBRE DEL ESTABLECIMIENTO:	ESCUELA OFICIAL RURAL MIXTA	DIRECCIÓN DEL ESTABLECIMIENTO:	ALDEA SAN FRANCISCO DE SALES
CÓDIGO DEL ESTABLECIMIENTO:	05-12-0499-43	FECHA:	18 DE DICIEMBRE DE 2024.

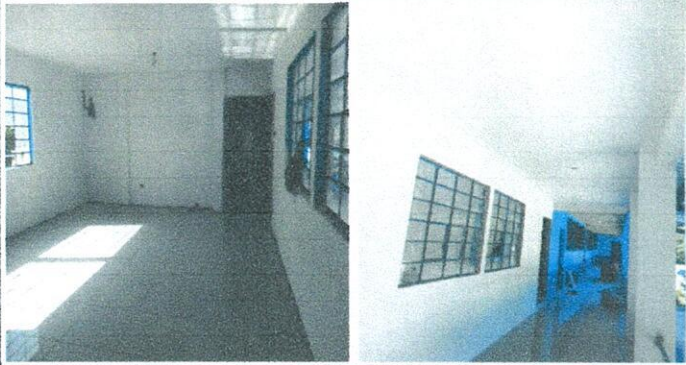
Foto1: LOSA DE AULA DE TERCERO PRIMARIA

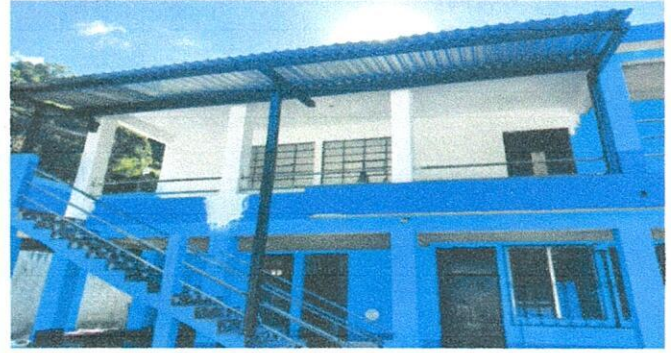
Foto 2: 2 ESTRUCTURA DE TECHO. 2.1 Mantenimiento a estructura de soporte de metal

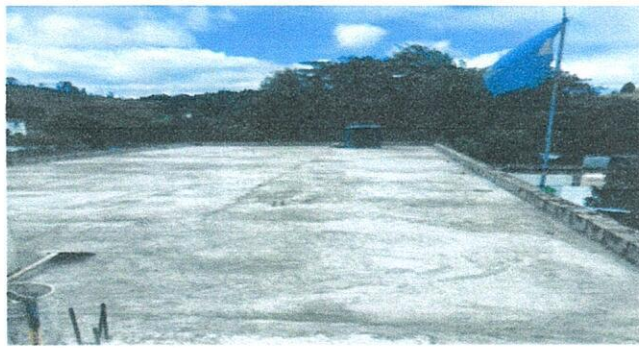
Foto 3: 3. IMPERMEABILIZACIÓN DE LOSA. 3.2 Reparación de pañuelos.

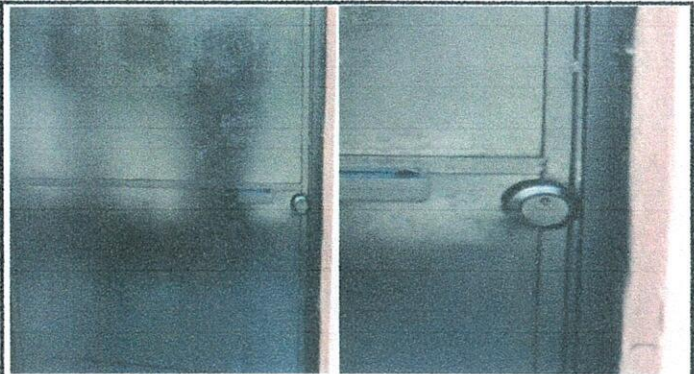
Foto 4: 4. PUERTAS DE METAL. 4.1 Mantenimiento a estructura (pintura) 4.2 Sustitución de chapa.

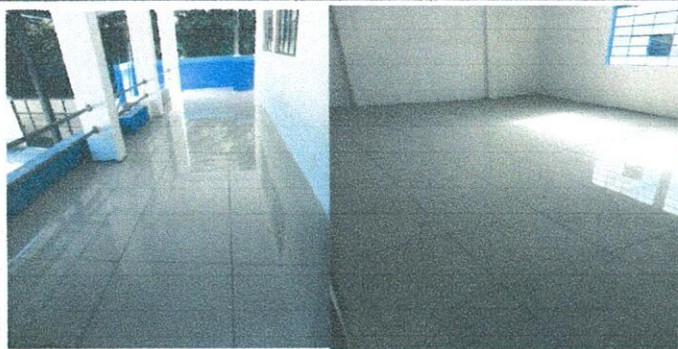
Foto 5: 6. PISO. 6.1 Sustitución de piso de torta de concreto.

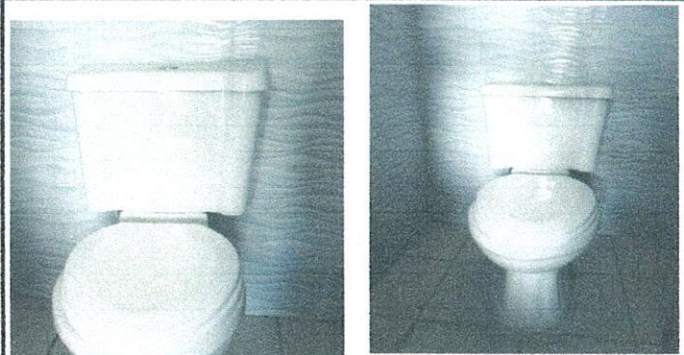
Foto 6: 10. SERVICIOS SANITARIOS Y SUS ACCESORIOS . 10.3 Sustitución de inodoro.

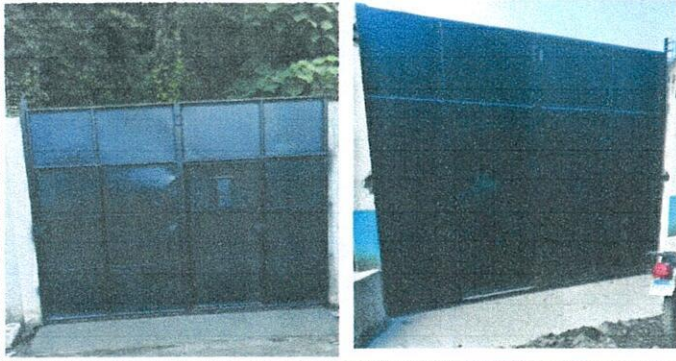
Foto1: 12 MANTENIMIENTO A PORTONES. 12.1 Mantenimiento a portones de metal.

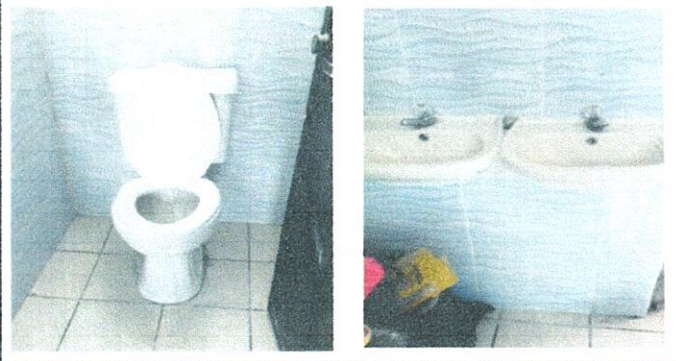
Foto 2: 13 SUSTITUCIÓN DE AZULEJO. 13.1 Sustitución de azulejo

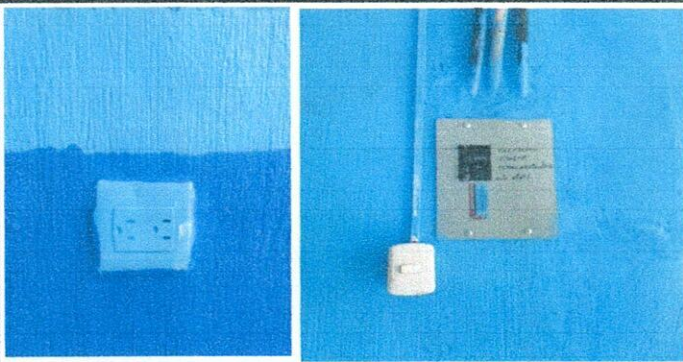
Foto 3: 17. REPARACIÓN DE SISTEMA ELÉCTRICO 17.8 sustitución de tomacorrientes dobles 17.9 sustitución de flípones. 17.10 Sustitución de tablero de flípones.

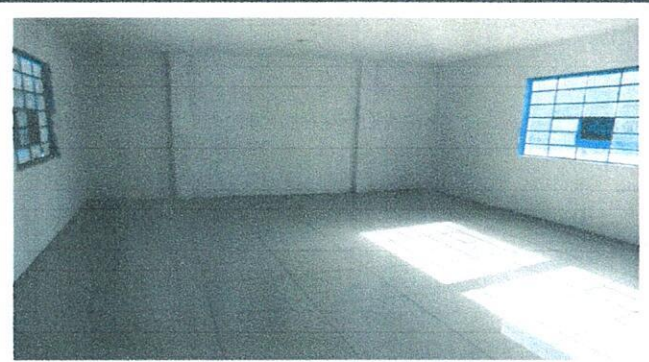
Foto 4: 21 REPARACIÓN DE REPELLO Y CERNIDO (CUANO APLIQUE) 21.1 Repello en muro. 21.2 Cernido en muro.
