REGISTRO FOTOGRÁFICO PROGRAMA DE MANTENIMIENTO DE EDIFICIOS ESCOLARES PÚBLICOS

PRA-FOR-123
Versión 1

DEPARTAMENTO:	ESCUINTLA	MUNICIPIO:	SAN VICENTE PACAYA
NOMBRE DEL ESTABLECIMIENTO:	EORM	DIRECCIÓN DEL ESTABLECIMIENTO:	Calle principal, Lote 3 Aldea San José El Bejucal
CÓDIGO DEL ESTABLECIMIENTO:	05-12-0501-43	FECHA:	29/11/2024

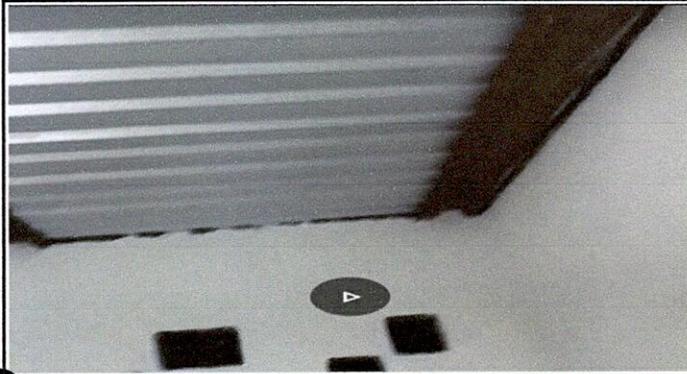
Foto 1: CUBIERTA DE LÁMINA 1.1 Sustrucción de lámina por lámina troquelada aluzinc calibre 26

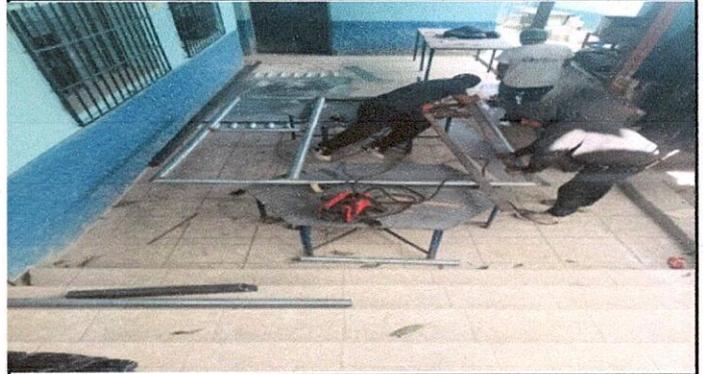
Foto 2: PUERTAS DE METAL 4.5 Sustrucción de portón de metal

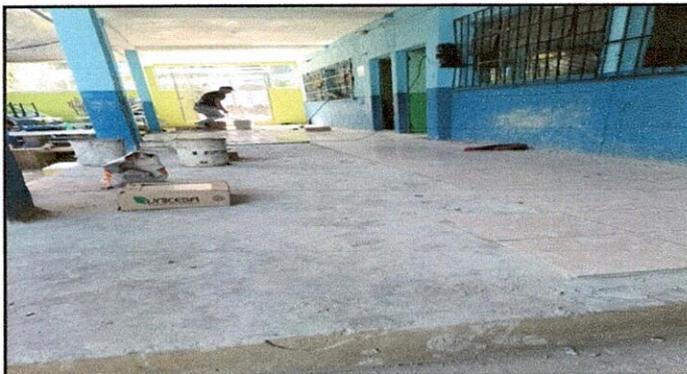
Foto 3: PISO 6.8 Sustrucción de piso cerámico

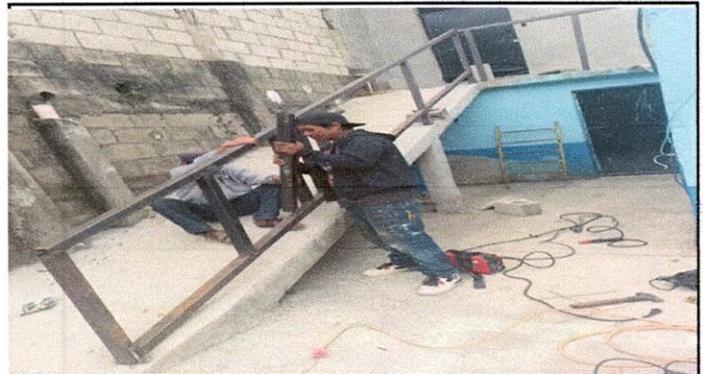
Foto 4: MANTENIMIENTO A BARANDAS 11.2 Sustrucción de barandas de metal

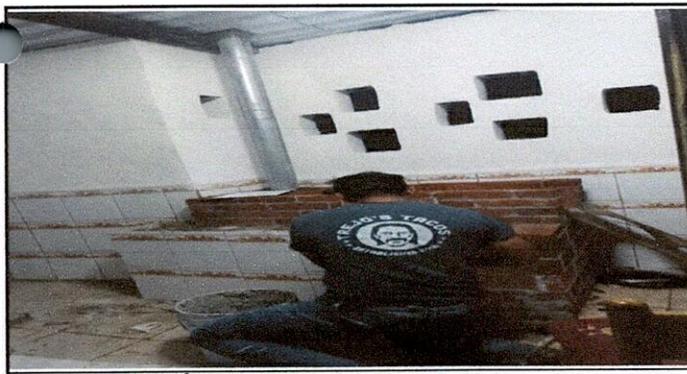
Foto 5: REPARACIÓN DE COCINA 20.1 Mantenimiento a estufa rural 20.5 Sustrucción de chimenea de concreto 20.7 Instalación de azulejo en estufa rural

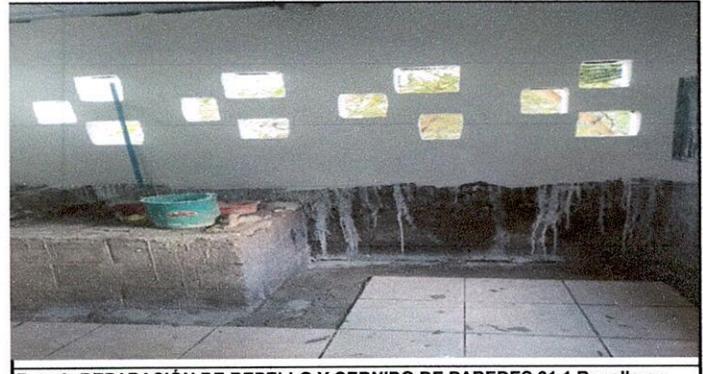
Foto 6: REPARACIÓN DE REPELLO Y CERNIDO DE PAREDES 21.1 Repello en muro 21.2 Cernido en muro

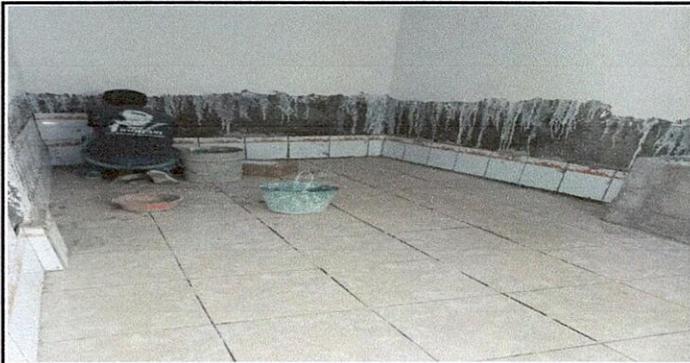
Foto 7: 21 EPARACIÓN Y REPELLO DE CERNIDO Y REPELLO DE PAREDES (CUANDO APLIQUE): 21.2 Cernido en muro.
