REGISTRO FOTOGRÁFICO PROGRAMA DE MANTENIMIENTO DE EDIFICIOS ESCOLARES PÚBLICOS

SITUACIÓN DEFICIENCIAS DETERMINADAS

DEPARTAMENTO:	Escuintla	MUNICIPIO:	San Vicente Pacaya
NOMBRE DEL ESTABLECIMIENTO:	Escuela Oficial Rural Mixta Jurún Marinalá	DIRECCIÓN DEL ESTABLECIMIENTO:	Caserío San José Guachipilín
CÓDIGO DEL ESTABLECIMIENTO:	05-12-0502-43	FECHA:	6/09/2024

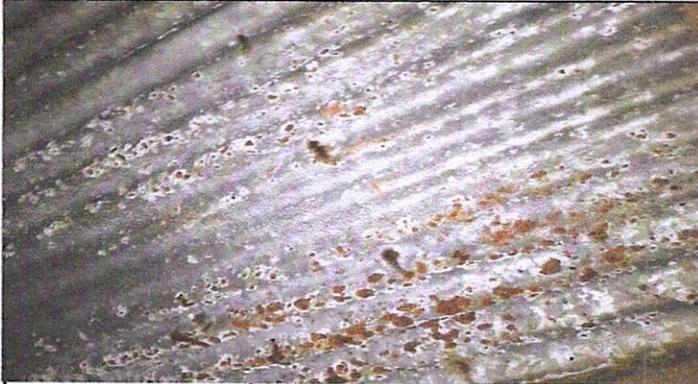
Foto1: 1 CUBIERTA DE LÁMINA: 1.1 Sustitucion de lámina por lámina troquelada aluzinc calibre 26

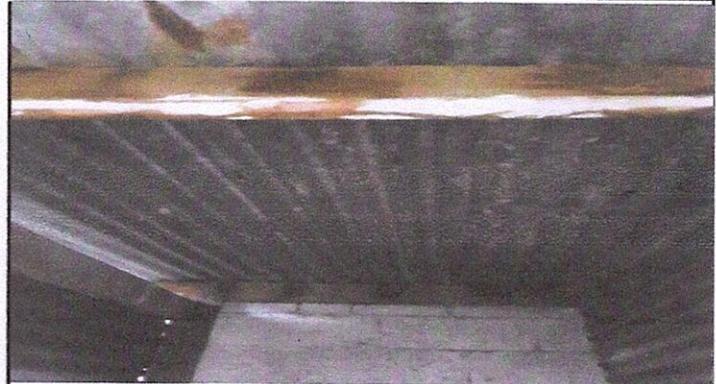
Foto 2: 1 CUBIERTA DE LÁMINA: 1.3 Sustitucion de elementos de fijación.

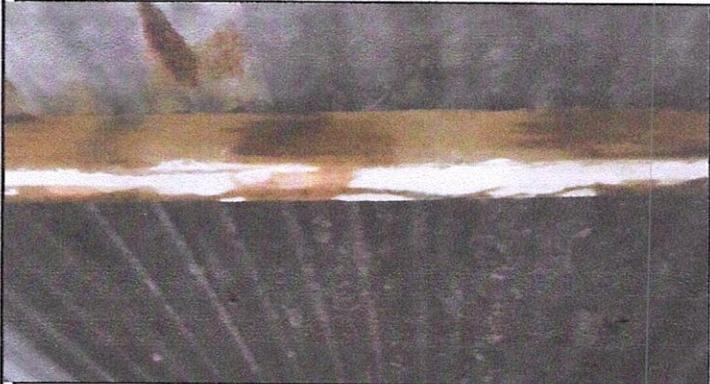
Foto 3: 2 ESTRUCTURA DE TECHO: 2.2 Sustitución de estructura de madera por metal.

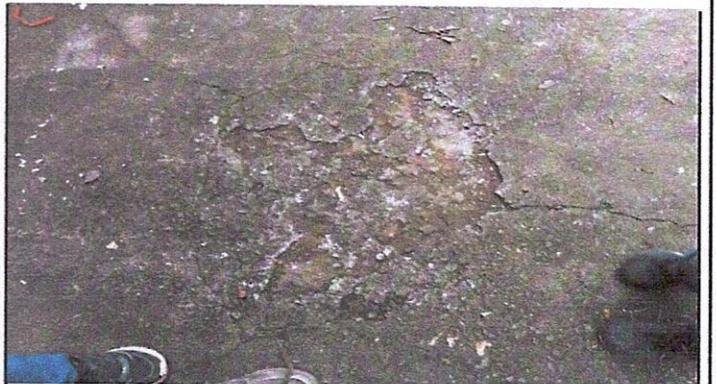
Foto 4: 6 PISO: 6.5 Sustitución de piso de torta de concreto.

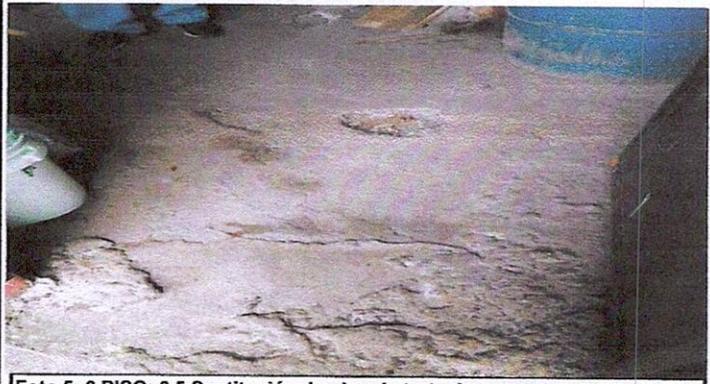
Foto 5: 6 PISO: 6.5 Sustitución de piso de torta de concreto

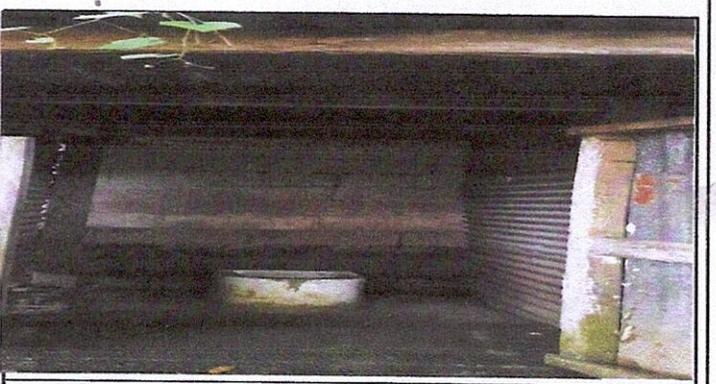
Foto 6: 10 Servicios sanitarios y sus accesorios: 10.3 Sustitución de inodoros

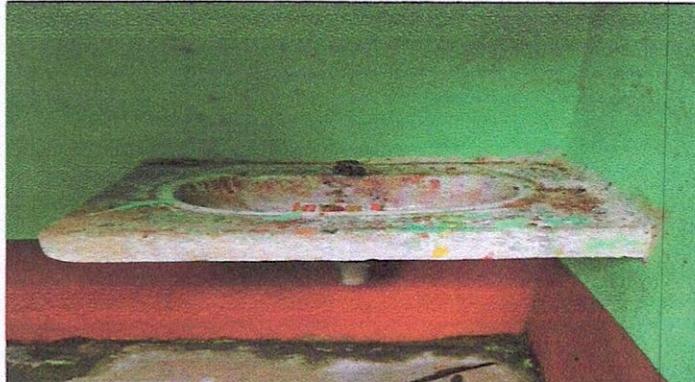
Foto 7: 10 SERVICIOS SANITARIOS Y SUS ACCESORIOS. 10.5 Sustitución de lavamanos.

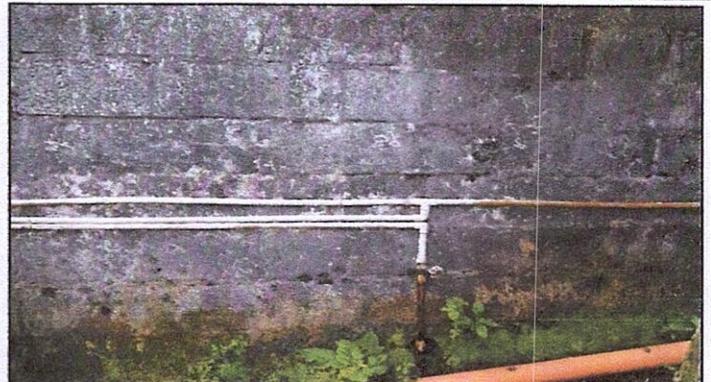
Foto 8: 14 REPARACIÓN DE RED DE DRENAJES Y RED DE AGUA POTABLE: 14.4 Sustitución de tubería pvc línea principal aguas pluviales

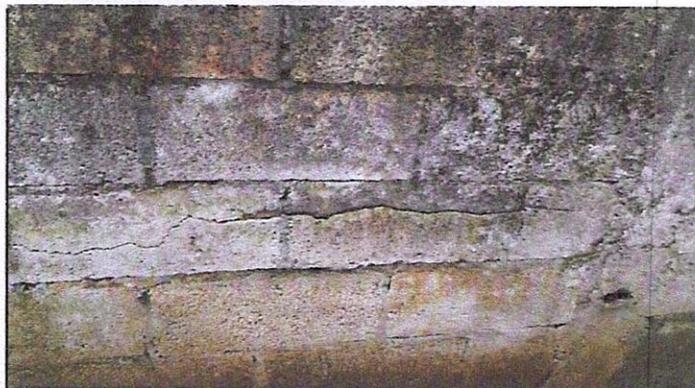
Foto 9: 15 Muros perimetrales: 15.1 Reparación de muro perimetral de block

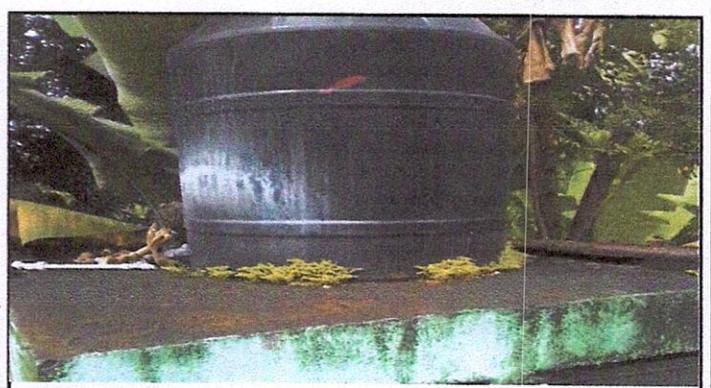
Foto 10: 18 REPARACIÓN Y MANTENIMIENTO DE CISTERNAS/DEPOSITOS DE AGUA: 18.3 Sustitución de deposito de agua 1700 litros.

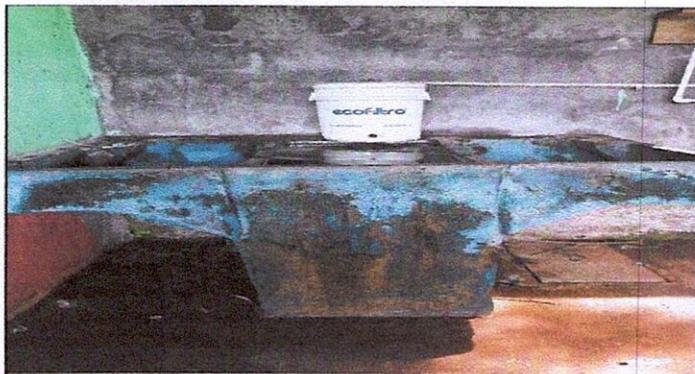
Foto 11: 20 REPARACIÓN DE COCINA: 20.10 Sustitución de pila de cemento de dos lavaderos

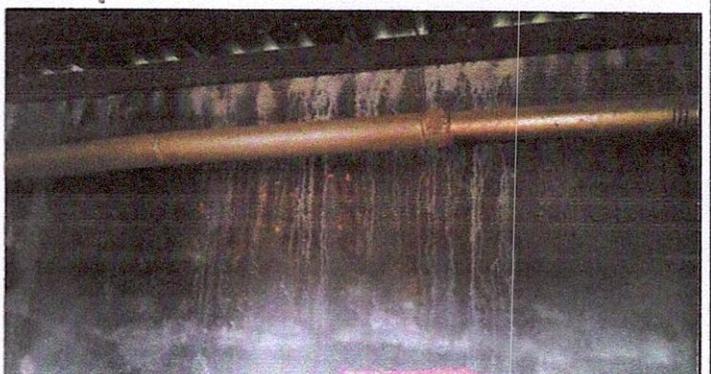
Foto 12: 21 Reparación de repello y cernido de paredes 21.2 cernido de muros.
