**REGISTRO FOTOGRÁFICO  
PROGRAMA DE MANTENIMIENTO DE EDIFICIOS ESCOLARES PÚBLICOS**

PRA-FOR-123  
Versión 1

DEPARTAMENTO:	Escuintla	MUNICIPIO:	San Vicente Pacaya
NOMBRE DEL ESTABLECIMIENTO:	Escuela Oficial Rural Mixta Jurún Marinalá	DIRECCIÓN DEL ESTABLECIMIENTO:	Caserío San José Guachipilín
CÓDIGO DEL ESTABLECIMIENTO:	05-12-0502-43	FECHA:	13/12/2024

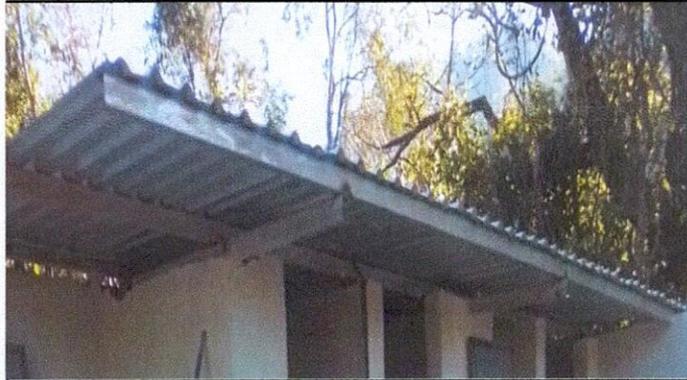
Foto 1: 1 CUBIERTA DE LÁMINA: 1.1 Sustitucion de lámina por lámina troquelada aluzinc calibre 26

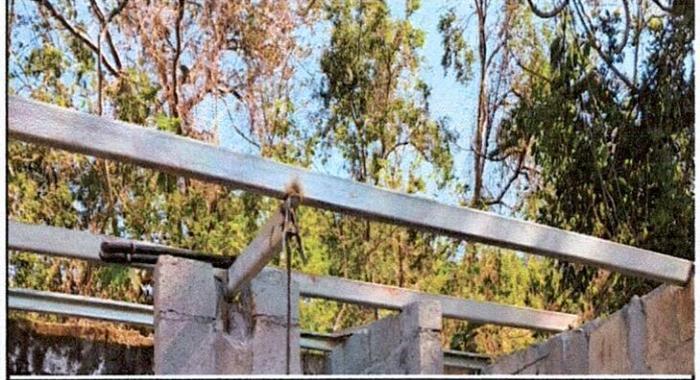
Foto 2: 1 CUBIERTA DE LÁMINA: 1.3 Sustitucion de elementos de fijación.

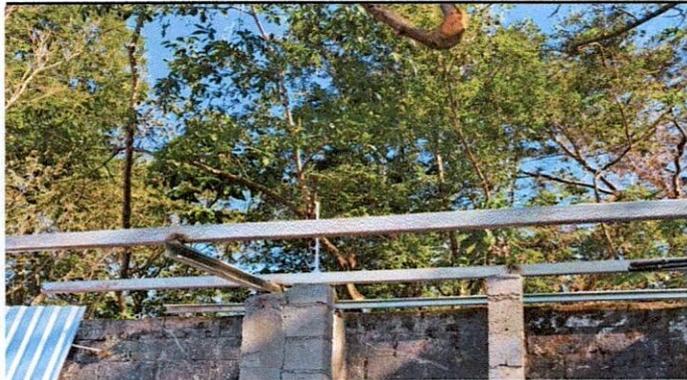
Foto 3: 2 ESTRUCTURA DE TECHO: 2.2 Sustitución de estructura de madera por metal.

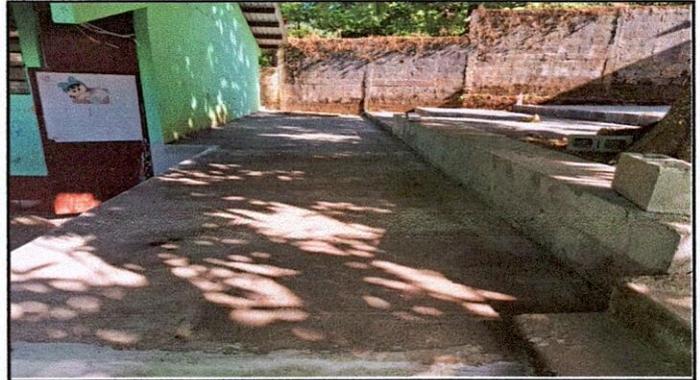
Foto 4: 6 PISO: 6.1 Reparación de piso de torta de concreto.

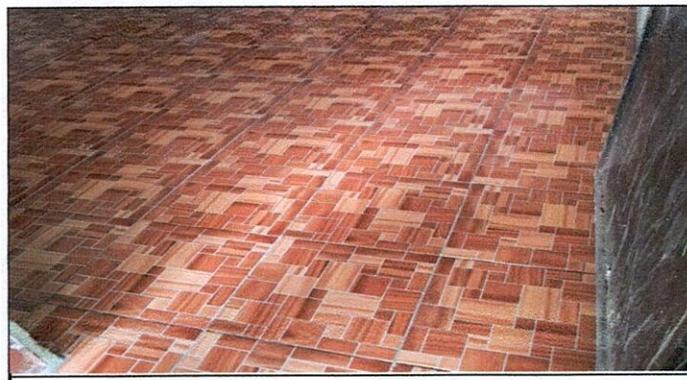
Foto 5: 6 PISO: 6.5 Sustitución de piso de torta de concreto

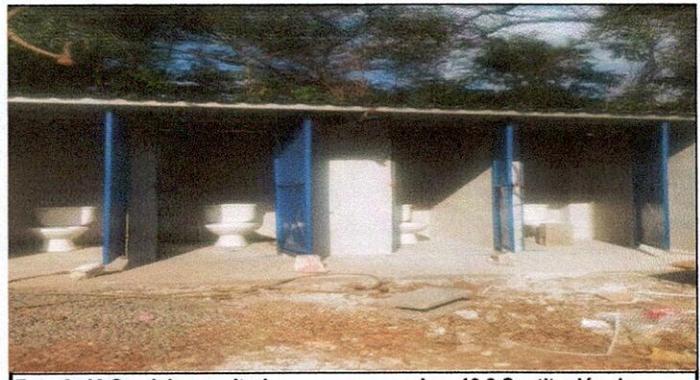
Foto 6: 10 Servicios sanitarios y sus accesorios: 10.3 Sustitución de inodoros
