REGISTRO FOTOGRÁFICO			
DEPARTAMENTO:	ESCUINTLA	MUNICIPIO:	SAN VICENTE PACAYA
NOMBRE DEL ESTABLECIMIENTO:	ESCUELA OFICIAL RURAL MIXTA	DIRECCIÓN DEL ESTABLECIMIENTO:	ALDEA LOS RIOS
CÓDIGO DEL ESTABLECIMIENTO:	05-12-0503-43	FECHA DE LA INSPECCIÓN:	20/03/2024

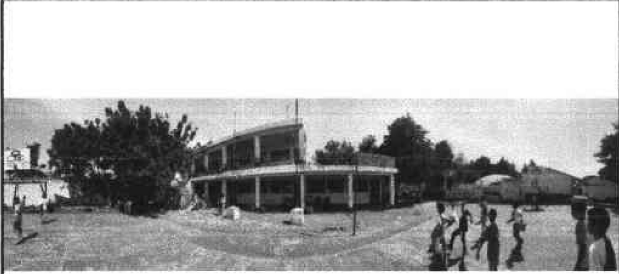
Foto 1: VISTA PANORAMICA DEL MODULO DE AULAS DONDE SE OBSERVA QUE EL BARANDAL ESTA DAÑADO, PINTURA EN MAL ESTADO		Foto 2: DE IZQUIERDA A DERECHA PRESIDENTA DE OPF, DIRECTORA DE ESCUELA Y CONSULTOR A CARGO

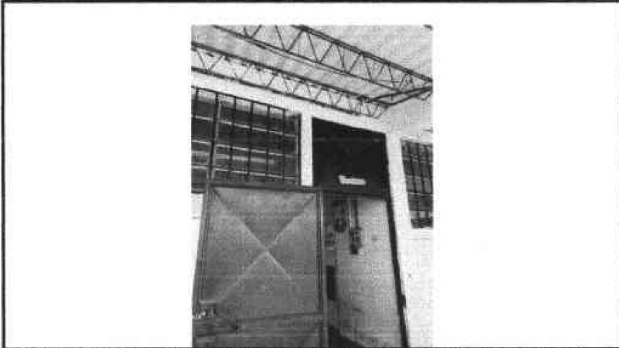
Foto 3: CAJA DE DISTRIBUCIÓN EN MAL ESTADO, MODULO DE AULAS SIN ENERGIA ELECTRICA EN EL 2DO NIVEL		Foto 4: BARANDAL EN MAL ESTADO, PINTURA EN MAL ESTADO,

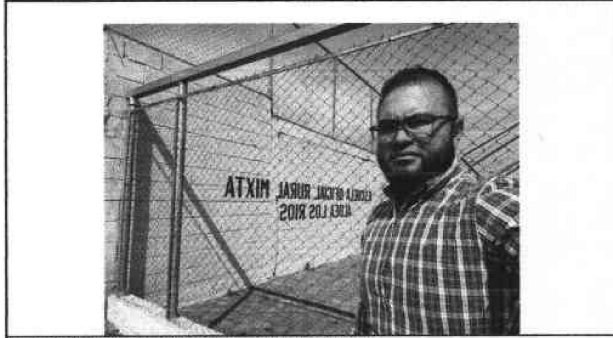
Foto 5: VANOS DE VENTANAS PROVOCAN RIESGO COLINDA A CALLE		Foto 6: VISITA DE CONSULTOR A ESCUELA

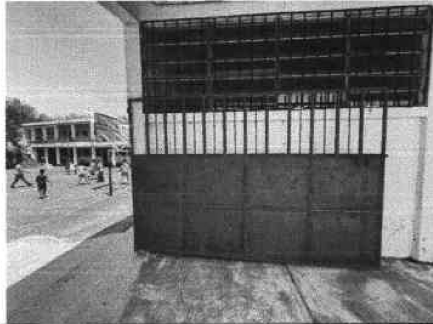
Foto 7: ÁREA DE PILA NO CUENTA CONDRENAJE, SE OBSERVA HUMEDAD EN LOSA DEL MÓDULO DE AULAS		Foto 8: EL SEGUNDO PORTON DE INGRESO SE ENCUENTRA EN MALAS CONDICIONES, PRESENTA OXIDO Y ANCLAJES MALOS

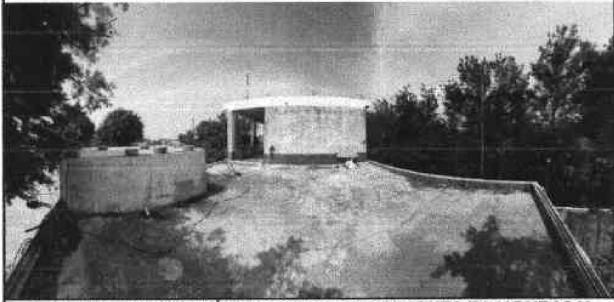
Foto 9: SE OBSERVA EL ÁREA DE PILA QUE NO TIENE DRENAJE Y SE MEZCLA EL ÁREA CON JUEGOS		Foto 10: LA LOSA DEL MÓDULO DE AULAS PRESENTA RAJADURAS Y HUMEDAD

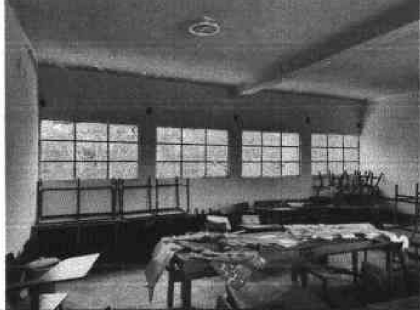
Foto 11: BARANDAL DEL MODULO DE GRADAS PRESENTA CORROSIÓN		Foto 12: LAS VENTANAS COLINDANTES A LA CALLE EN MAL ESTADO Y PRESENTAN DAÑOS, VIDRIOS Y MARCOS DE METAL
