SITUACIÓN DEFICIENCIAS DETERMINADAS PREVIO DURANTE POSTERIOR

DEPARTAMENTO:	ESCUINTLA	MUNICIPIO:	SAN VICENTE PACAYA
NOMBRE DEL ESTABLECIMIENTO:	EORM	DIRECCIÓN DEL ESTABLECIMIENTO:	COMUNIDAD AGRÍCOLA SAN NICOLÁS
CÓDIGO DEL ESTABLECIMIENTO:	05-12-1841-43	FECHA:	9/12/2024

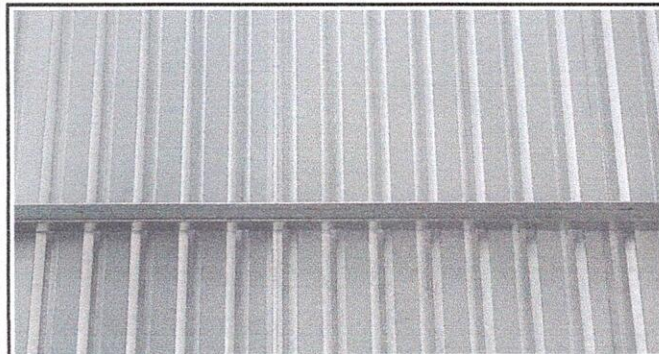
Foto1: CUBIERTA DE LÁMINA 1.1 Sustitución de lámina por lámina troquelada aluzinc calibre 26.

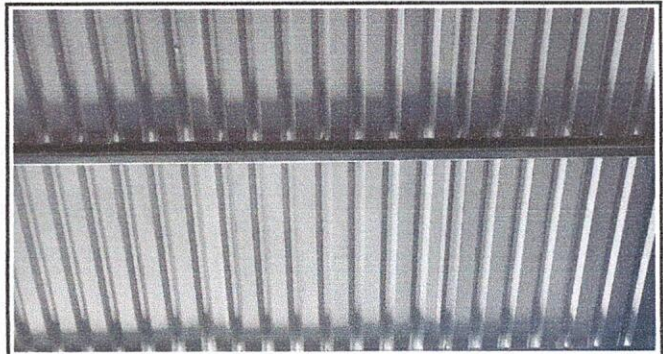
Foto 2: CUBIERTA DE LÁMINA 1.3 Sustitución de elementos de fijación.

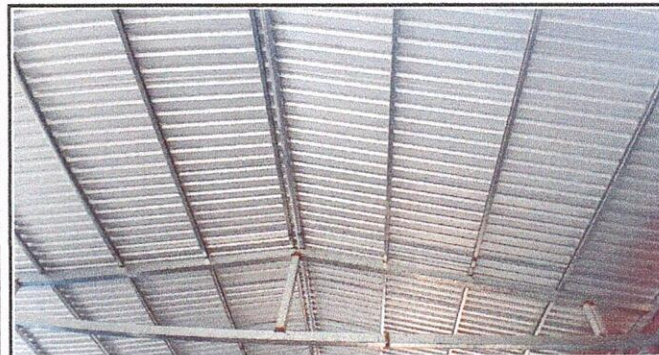
Foto 3: ESTRUCTURA DE TECHO 2.2 Sustitución de soporte de madera, por metal.

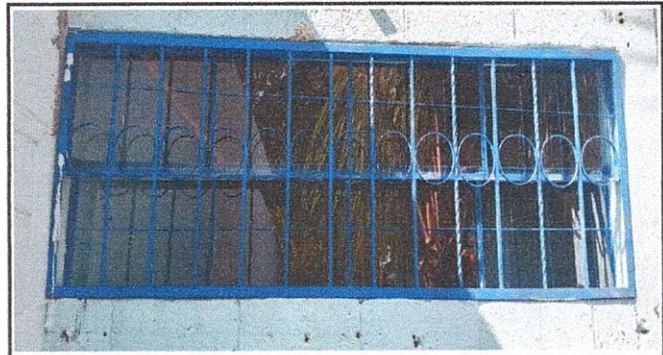
Foto 4: VENTANAS 5.6 Sustitución de balcones de metal.

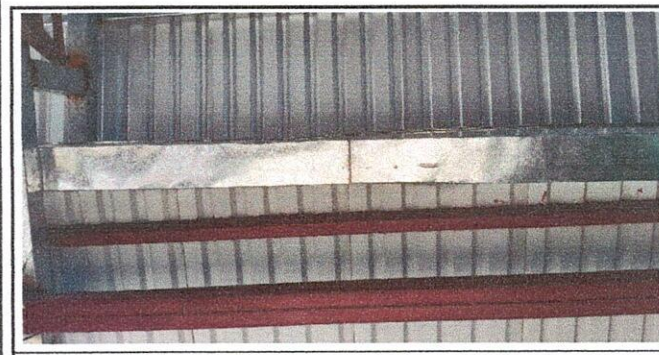
Foto 5: CANALES Y BAJADAS DE AGUA PLUVIAL 7.1 Sustitución de canal de metal.

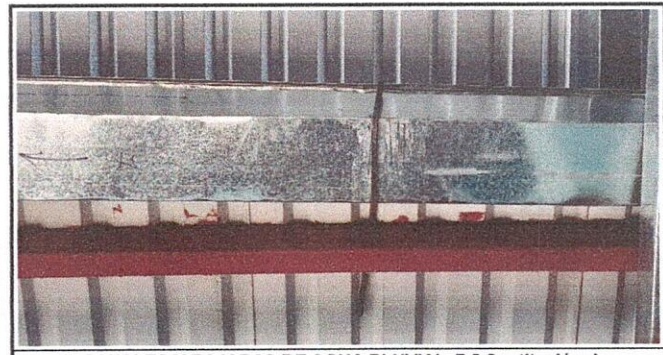
Foto 6: CANALES Y BAJADAS DE AGUA PLUVIAL 7.5 Sustitución de soporte o pescante de metal para canal.
