**REGISTRO FOTOGRÁFICO  
PROGRAMA DE MANTENIMIENTO DE EDIFICIOS ESCOLARES PÚBLICOS**

Ministerio de Educación

DEPARTAMENTO:	ESCUINTLA	MUNICIPIO:	SAN VICENTE PACAYA
NOMBRE DEL ESTABLECIMIENTO:	EODP ANEXA A EORM SAN FRANCISCO DE SALES	DIRECCIÓN DEL ESTABLECIMIENTO:	ALDEA SAN FRANCISCO DE SALES
CÓDIGO DEL ESTABLECIMIENTO:	05-12-1865-42	FECHA:	11 DE NOVIEMBRE DE 2024

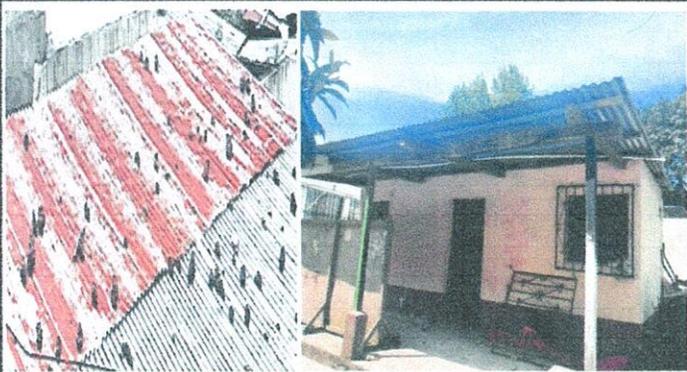
Foto 1: 1 CUBIERTA DE LÁMINA 1.1 Sustitución de lámina por lámina troquelada aluzinc calibre 26. 1.3 sustitución de elementos de fijación. 2.1 Sustitución de estructura de soporte de madera por metal.

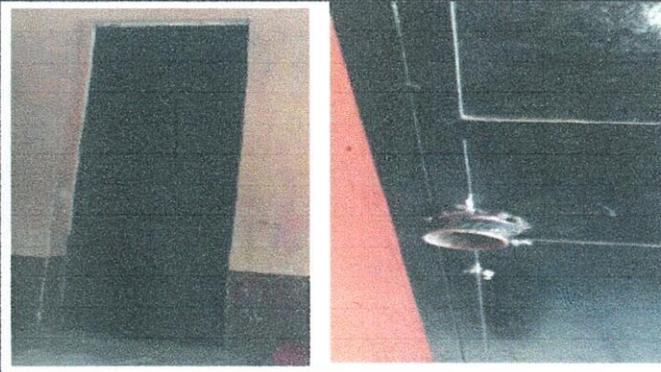
Foto 2: 4.PUERTAS DE METAL. 4.1 Mantenimiento a estructura (cepillado y aplicación de pintura). 4.2 Sustitución de chapa

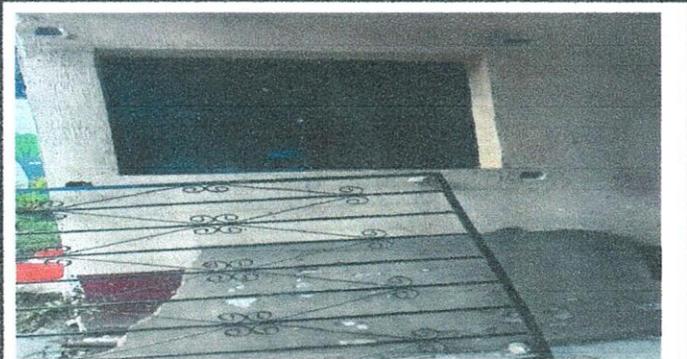
Foto 3: 5 VENTANAS 5.7 Mantenimiento a balcones de metal

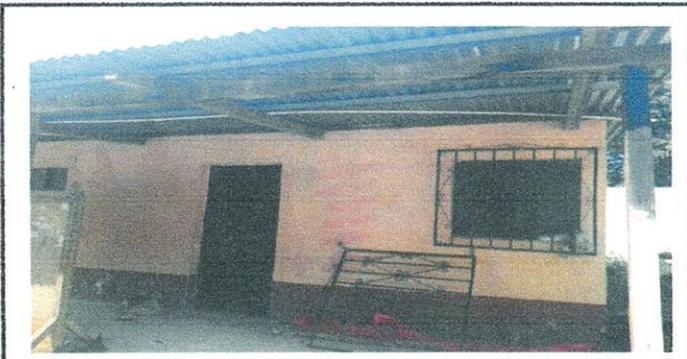
Foto 5: 9 PINTURA EN MUROS EXTERIORES E INTERIORES. 9.1 Pintura en muros en exteriores e interiores.

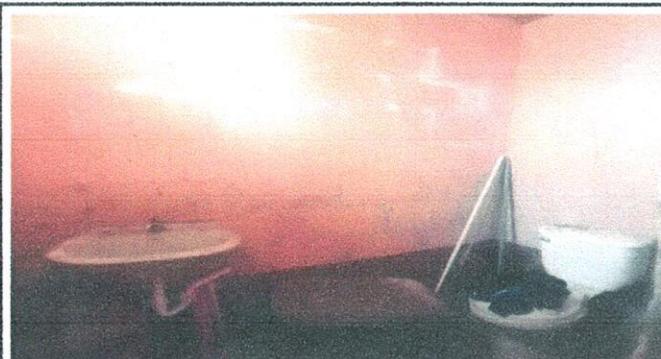
Foto 6: 10 SERVICIOS SANITARIOS Y SUS ACCESORIOS 10.3 Sustitución de servicio sanitario 10.5 sustitución de lavamanos

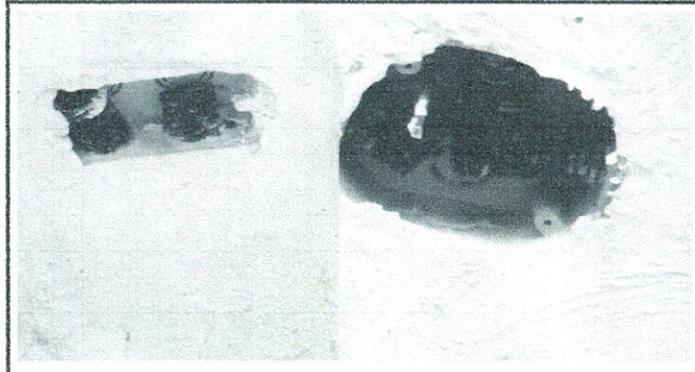
Foto 1: 17. REPARACIÓN SISTEMA ELÉCTRICO. 17.5 Sustitución de plafonera. 17.7 Sustitución de interruptores. 17.8 sustitución de tomacorrientes. Reparación de cableado eléctrico.

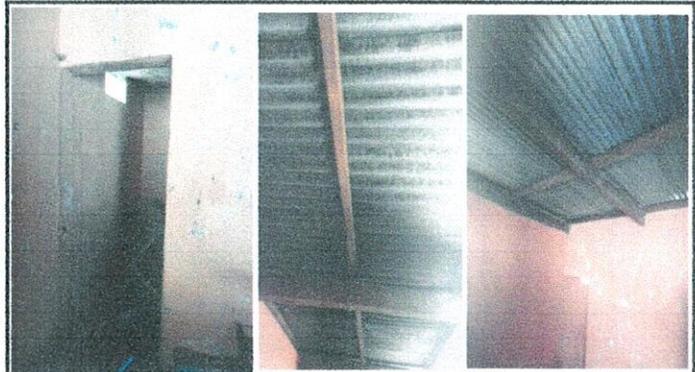
Foto 2: 19 MANO DE OBRA ESPECIALIZADA (ALBAÑILERÍA, HERRERÍA, ELECTRICIDAD Y PLOMERÍA) 19.4 Fabricación e instalación de puertas de metal en baños. 19.7 Instalación de estructura portante de metal. 19.8

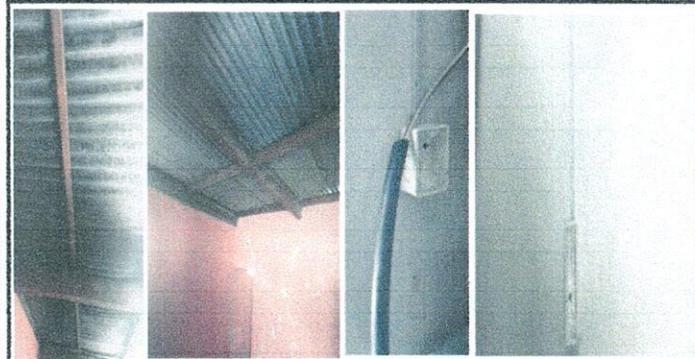
Foto 3: 19 MANO DE OBRA ESPECIALIZADA (ALBAÑILERÍA, HERRERÍA, ELECTRICIDAD Y PLOMERÍA) 19.9 desinstalación de estructura portante. 19.10 Desinstalación de lámina existente. 19.11 instalación de unidades de luz. 19.12 Instalación de unidades de fuerza (tomacorriente).

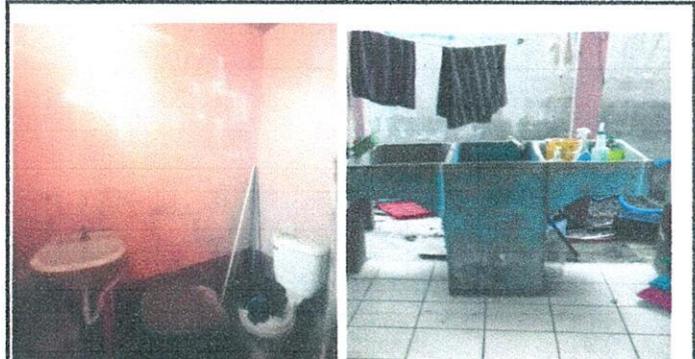
Foto 4: 19 MANO DE OBRA ESPECIALIZADA (ALBAÑILERÍA, HERRERÍA, ELECTRICIDAD Y PLOMERÍA) 19.15 Instalación de inodoro. 19.17 Instalación de lavamanos. 19.20 Instalación de pila.

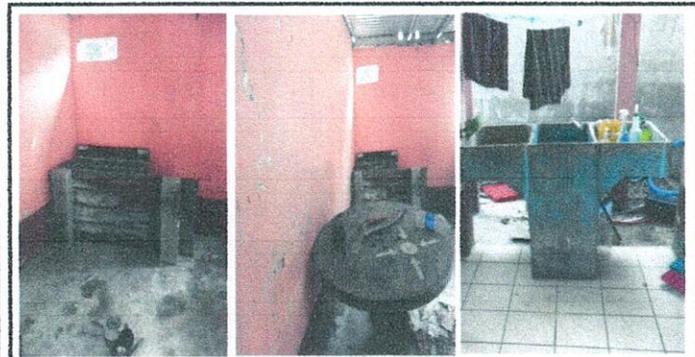
Foto 5: 20 REPARACIÓN DE COCINA 20.2 Sustitución de estufa rural (completa) incluye chimenea y plancha de metal. 20.7 instalación de azulejo en estufa rural. 20.12 Sustitución de pila plástica de dos lavaderos.

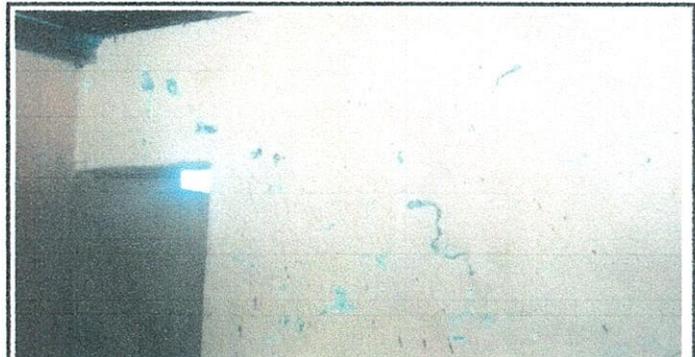
Foto 6: 21 REPARACION DE REPELLO Y CERNIDO DE PAREDES. 21.1 Repello en muro. 21.2 Cernido en muro.
