SITUACIÓN DEFICIENCIAS DETERMINADAS

REGISTRO FOTOGRÁFICO PROGRAMA DE MANTENIMIENTO DE EDIFICIOS ESCOLARES PÚBLICOS

DEPARTAMENTO:	ESCUINTLA	MUNICIPIO:	SAN VICENTE PACAYA
NOMBRE DEL ESTABLECIMIENTO:	EODP ANEXA A EORM SAN FRANCISCO DE SALES	DIRECCIÓN DEL ESTABLECIMIENTO:	ALDEA SAN FRANCISCO DE SALES
CÓDIGO DEL ESTABLECIMIENTO:	05-12-1865-42	FECHA:	13 DE DICIEMBRE 2024.

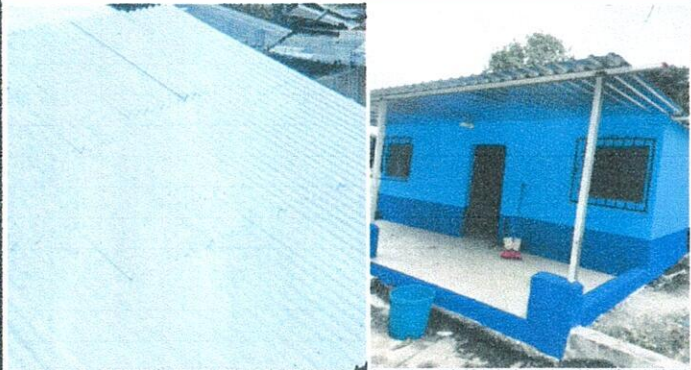
Foto1: CUBIERTA DE LÁMINA 1.1 Sustitución de lámina por lámina troquelada aluzinc calibre 26. 1.3 sustitución de elementos de fijación. 2.1 Sustitución de estructura de soporte de madera por metal.

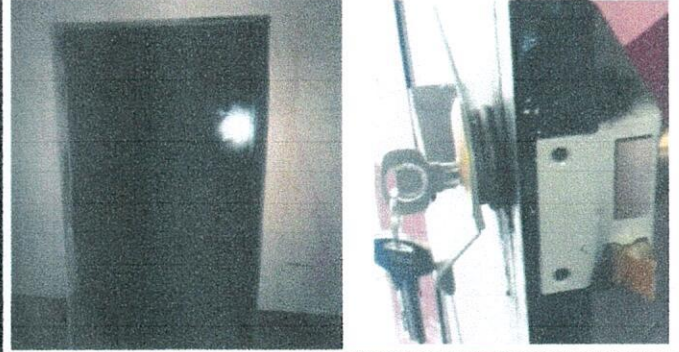
Foto 2: 4.PUERTAS DE METAL. 4.1 Mantenimiento a estructura (cepillado y aplicación de pintura). 4.2 Sustitución de chapa

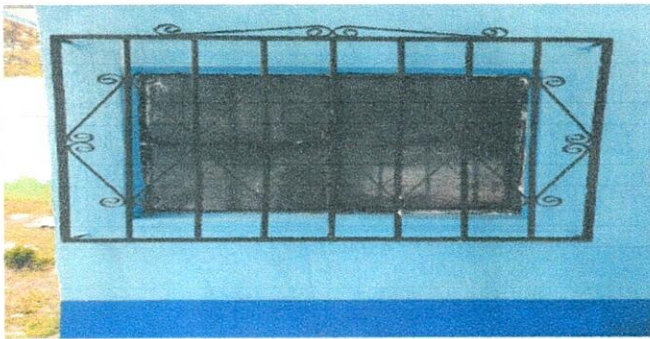
Foto 3: 5 VENTANAS 5.7 Mantenimiento a balcones de metal.

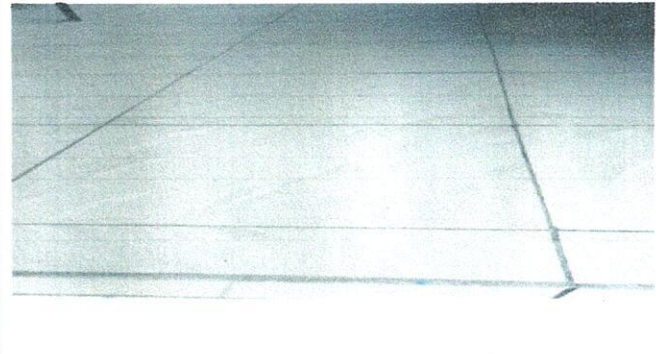
Foto 4: 6. PISO. 6.5 Sustitución de torta de concreto

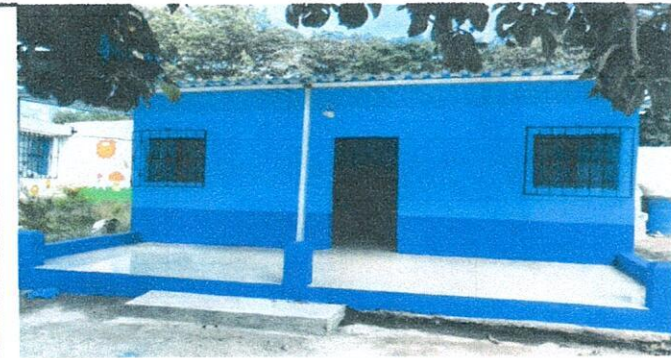
Foto 5: 9 PINTURA EN MUROS EXTERIORES E INTERIORES. 9.1 Pintura en muros en exteriores e interiores.

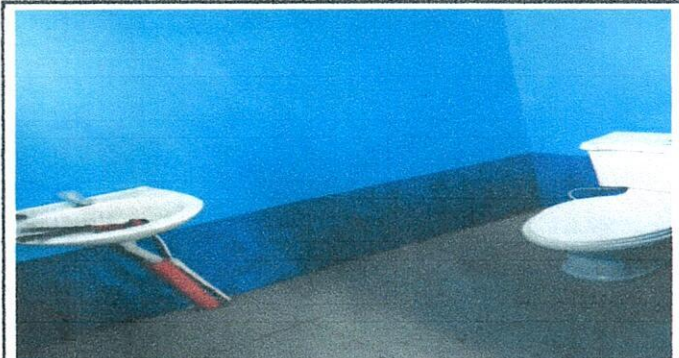
Foto 6: 10. SERVICIOS SANITARIOS Y SUS ACCESORIOS. 10.3 Sustitución de inodoro. 10.5 Sustitución de lavamanos.

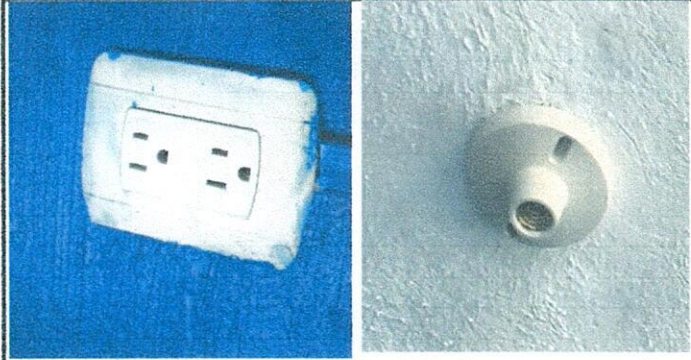
Foto 1: 17.REPARACIÓN SITEMA ELÉCTRICO. 17.5 Sustitución de plafonera. 17.7 Sustitución de Interruptores. 17.8 sustitución de tomacorrientes. Reparación de cableado eléctrico.

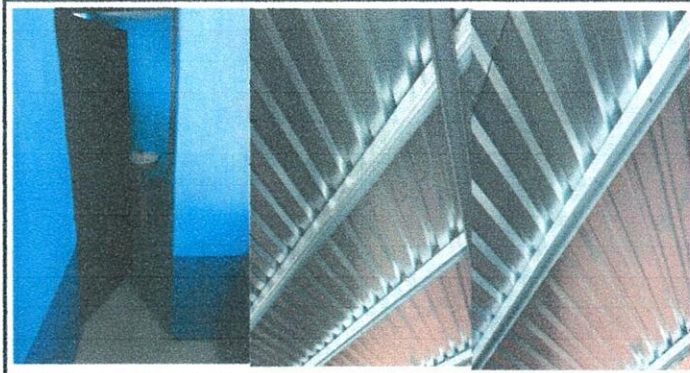
Foto 2: 19 MANO DE OBRA ESPECIALIZADA (ALBAÑILERÍA, HERRERÍA, ELECTRICIDAD Y PLOMERÍA) 19.4 Fabricación e instalación de puertas de metal en baños. 19.7 Instalación de estructura portante de metal. 19.8

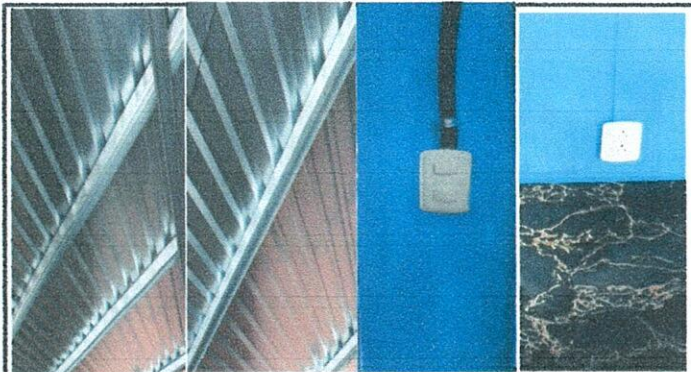
Foto 3: 19 MANO DE OBRA ESPECIALIZADA (ALBAÑILERÍA, HERRERÍA, ELECTRICIDAD Y PLOMERÍA) 19.9 desinstalación de estructura portante. 19.10 Desinstalación de lámina existente. 19.11 instalación de unidades de luz. 19.12 Instalación de unidades de fuerza (tomacorrientes)

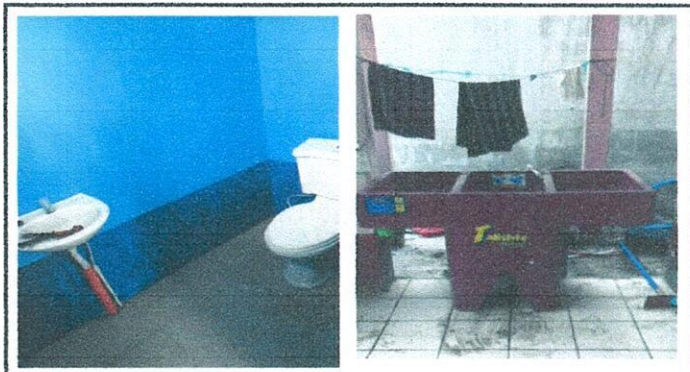
Foto 4: 19 MANO DE OBRA ESPECIALIZADA (ALBAÑILERÍA, HERRERÍA, ELECTRICIDAD Y PLOMERÍA) 19.15 Instalación de inodoro. 19.17 Instalación de lavamanos. 19.20 Instalación de pila.

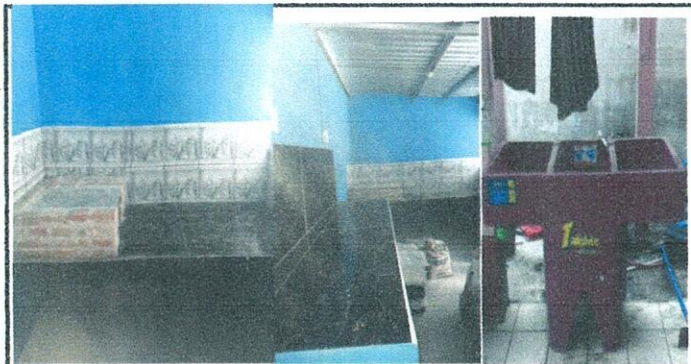
Foto 5: 20 REPARACIÓN DE COCINA 20.2 Sustitución de estufa rural (completa) incluye chimenea y plancha de metal. 20.7 instalación de azulejo en estufa rural. 20.12 Sustitución de pila plástica de dos

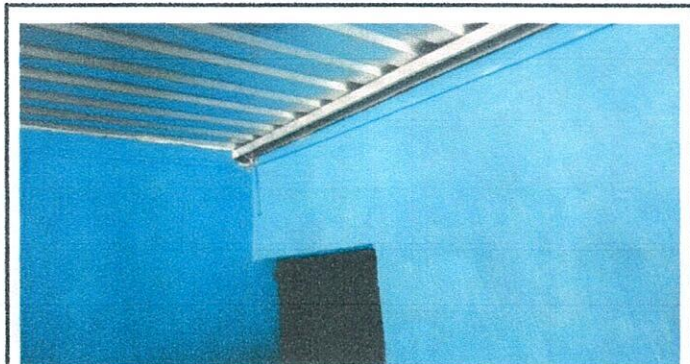
Foto 6: 21 REPARACION DE REPELLO Y CERNIDO EN PAREDES. 2.1 Repello en muro 21.2 Cernido en muro.
