| REGISTRO FOTOGRÁFICO | | | |
| DEPARTAMENTO: | ESCUINTLA | MUNICIPIO: | SAN VICENTE PACAYA |
| NOMBRE DEL ESTABLECIMIENTO: | EODP ANEXA A EORM | DIRECCIÓN DEL ESTABLECIMIENTO: | ALDEA EL PATROCINIO |
| CÓDIGO DEL ESTABLECIMIENTO: | 05-12-1866-42 | FECHA DE LA INSPECCIÓN: | 20/03/2024 |

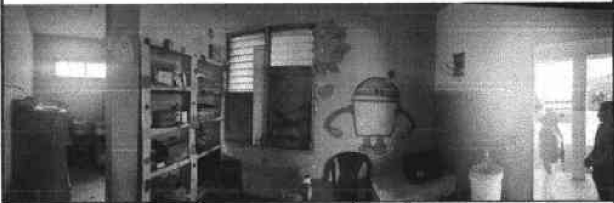
| REGISTRO FOTOGRÁFICO | | | |
|--|---|---|---|
| <p>Foto 7: INSTALACIÓN ELECTRICA DE TABLERO DE DISTRIBUCIÓN DAÑADA</p> | | <p>Foto 8: VENTANA DEL ÁREA DE DIRECCIÓN DAÑADA, SIN VIDRIOS, INSTALACION ELECTRICA EN MAL ESTADO</p> | |

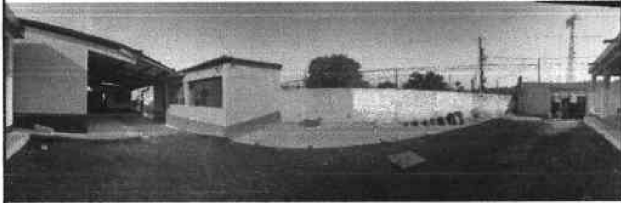
| REGISTRO FOTOGRÁFICO | | | |
|--|---|---|---|
| <p>Foto 9: ÁREA DE PATIO ES DE TIERRA, PINTURA DE MUROS PERIMETRALES EN MAL ESTADO</p> | | <p>Foto 10: HUMEDAD EN LOSA, PUERTAS DAÑADAS Y PINTURA EN MAL ESTADO</p> | |

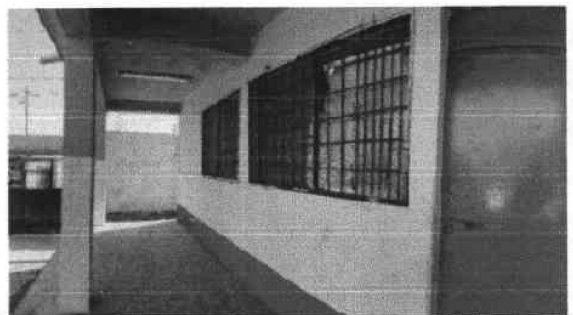
| REGISTRO FOTOGRÁFICO | | | |
|--|---|---|---|
| <p>Foto 11: EL BALCON DEL ÁREA DE COCINA ESTA DAÑADO</p> | | <p>Foto 12: LA VENTANA DEL MÓDULO DE AULAS ESTAN DAÑADOS LOS VIDRIOS Y EL BALCON ESTA DAÑADO CON OXIDO</p> | |
