REGISTRO FOTOGRÁFICO PROGRAMA DE MANTENIMIENTO DE EDIFICIOS ESCOLARES PÚBLICOS

SITUACIÓN DEFICIENCIAS DETERMINADAS

PREVIO

DEPARTAMENTO:	Escuintla	MUNICIPIO:	San Vicente Pacaya
NOMBRE DEL ESTABLECIMIENTO:	EODP ANEXA A EORM JURÚN MARINALÁ	DIRECCIÓN DEL ESTABLECIMIENTO:	Caserío San José Guachipilín
CÓDIGO DEL ESTABLECIMIENTO:	o5-12-1958-42	FECHA:	6/09/2024

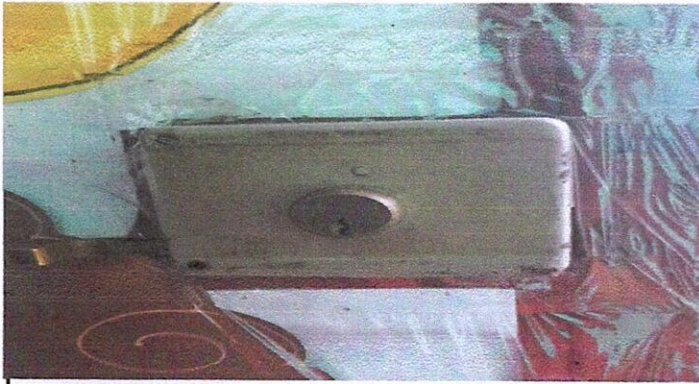
Foto 1: 4 PUERTAS DE METAL: 4.2 Sustitución de chapas

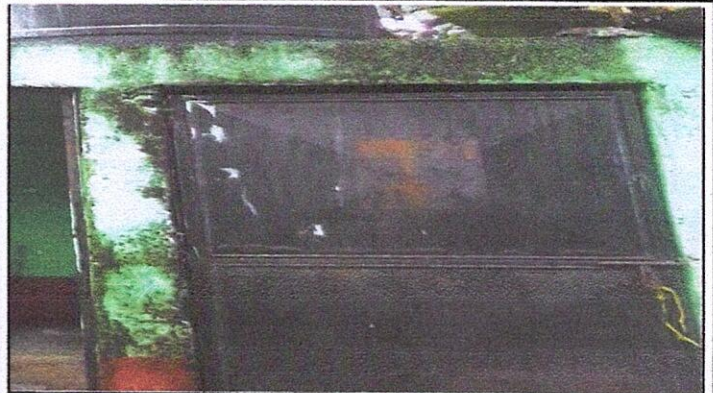
Foto 2: 4 PUERTAS DE METAL: 4.4 Sustitución de puertas en servicios sanitarios

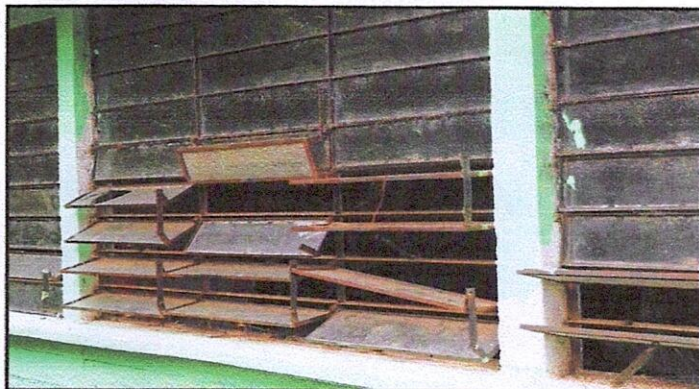
Foto 3: 5 VENTANAS: 5.1 Mantenimiento a estructura de metal de ventana, 5.2 sustitución de estructura de metal de ventana

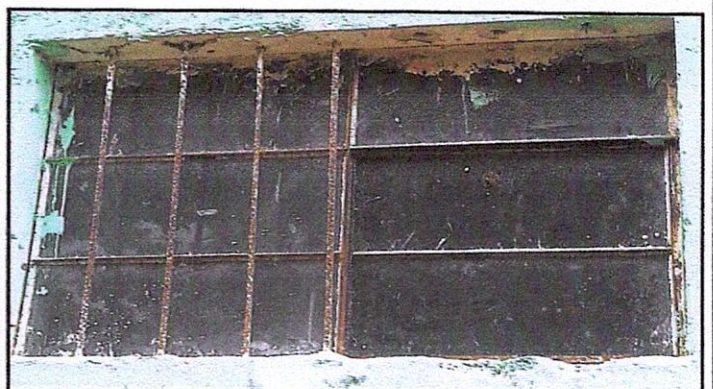
Foto 4: 5 VENTANAS: 5.6 Sustitución de balcones de metal.

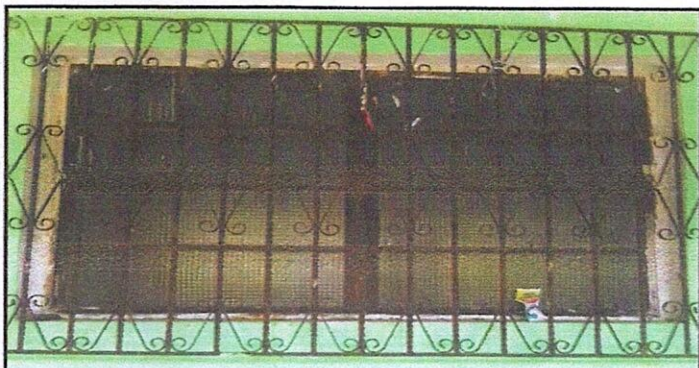
Foto 5: 5 VENTANAS: 5.7: Mantenimiento a balcones de metal

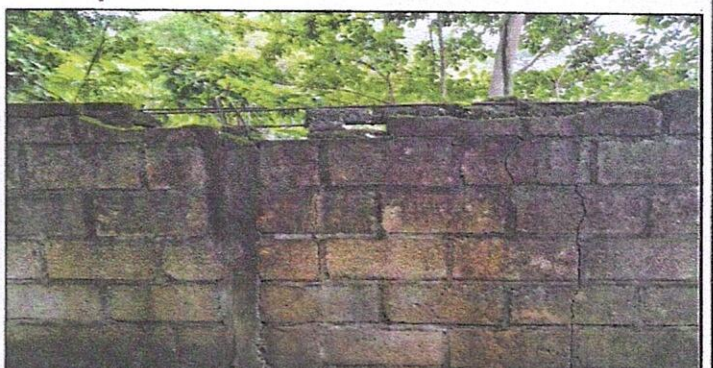
Foto 6: 15 MUROS PERIMETRALES: 15.1 Reparación de muro perimetral de block.
